Reactie op brieven Burgercollectief Dreumelse Waard  
30 en 31 maart 2022

2 mei 2022

Arcadis

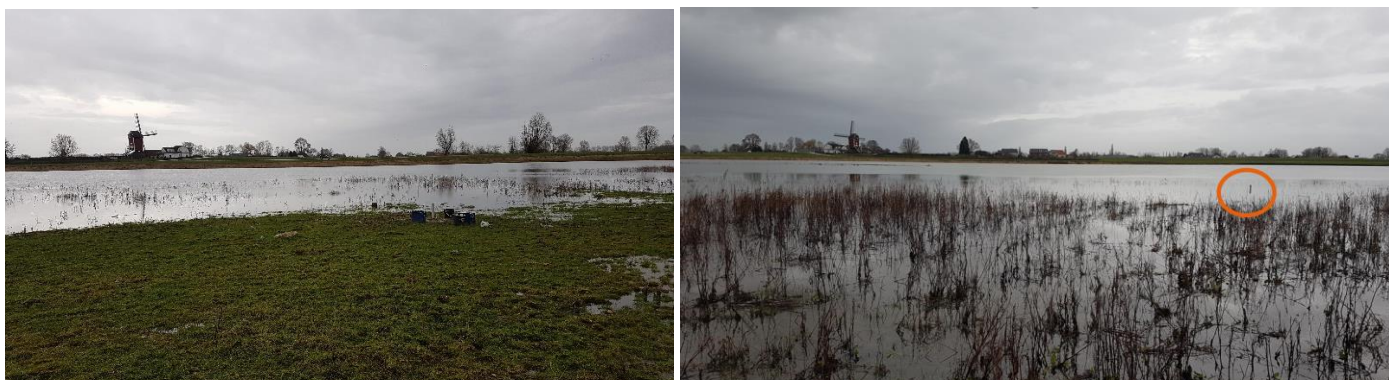
| Datum | Activiteit | Opmerking |
|---|---|---|
| 3 februari 2021 | Grondwaterbemonstering peilbuis 103. | Peilbuis 101 en 102 op, respectievelijk de meest westelijke en middelste landtong niet bereikbaar door hoogwater, zie foto's. Punt van de meest oostelijke landtong staat onder water. De directe omgeving van peilbuis 103 is overstroomd en/of het maaiveld verzadigd met oppervlaktewater |

Afbeelding 1: Foto's op 3 februari 2021: links – bemonstering van peilbuis 103; rechts – peilbuis op landtong geheel onder water.

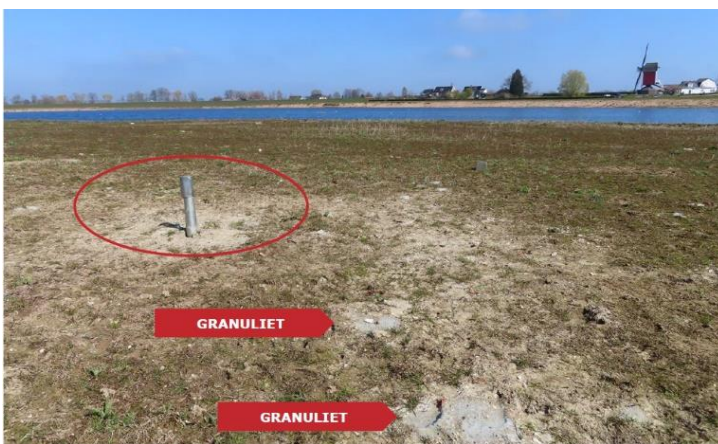
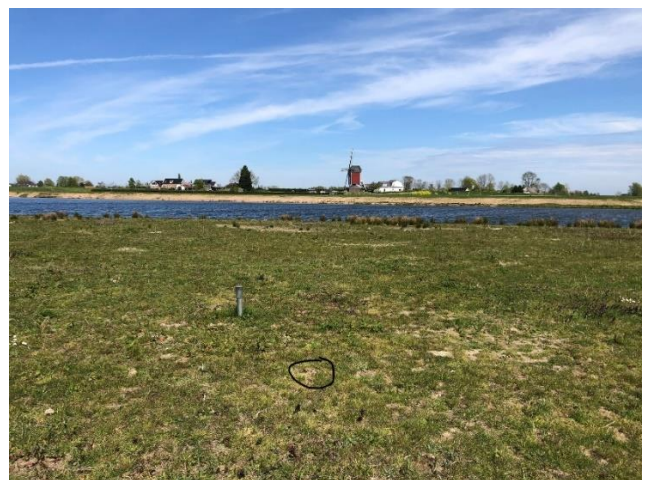
In de brief van Burgercollectief Dreumelse Waard aan de Staatsecretaris van Infrastructuur en Waterstaat wordt op basis van waarnemingen door het Burgercollectief geconcludeerd dat er niets groeit waar het granuliet vrijkomt. Op pagina 3 en in de bijlage (2 keer) van voornoemde brief is het ontbreken van begroeiing op granuliet met foto's van 18 april 2021 geduid (nabij peilbuis 103). Wij merken op dat het (mogelijk) granuliet op de foto opgeboord bodemmateriaal betreft bij boringen 103 en 103a, dat minder dan 3 maanden op maaiveld ligt, en daarom nog niet begroeid kan zijn.

Om daadwerkelijk te toetsen of het opgeboord materiaal betreft, heeft onze veldwerktechnicus op 21 april 2022 het maaiveld in een straal van ongeveer 20 meter rondom peilbuis 103 geïnspecteerd. De veldwerktechnicus heeft geconstateerd dat de omgeving van peilbuis 103 overwegend begroeid is. De staat van de begroeiing is weergegeven in afbeelding 2 (rechts). De veldwerktechnicus heeft één locatie waar door het Burgercollectief op aanwezigheid van granuliet op het maaiveld wordt geduid terug kunnen vinden. Het betreft de vindlocatie die het verst van peilbuis 103 is geconstateerd. In afbeelding 2 (rechts) is betreffende locatie ten tijde van de veldverkenning op 21 april 2022 zwart omcirkeld weergegeven. De andere locatie heeft de veldwerktechnicus niet teruggevonden. Het aangetroffen beeld komt overeen met een met granuliet opgevulde proefboring (103a).

Afbeelding 2: Links - eigen fotomateriaal Burgercollectief 18 april 2021 - Moleneindse Waard met duiding vindplaatsen granuliet; rechts - veldbezoek Arcadis op 21 april 2022 en zwart omcirkeld vindlocatie granuliet (visueel herkend) aan het maaiveld.

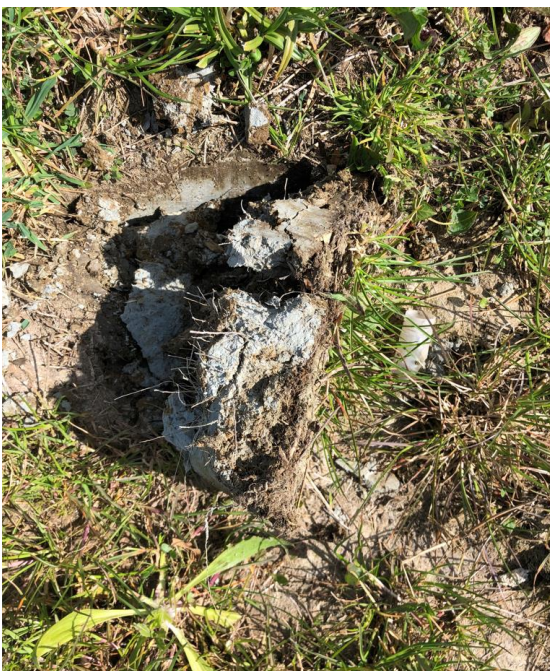
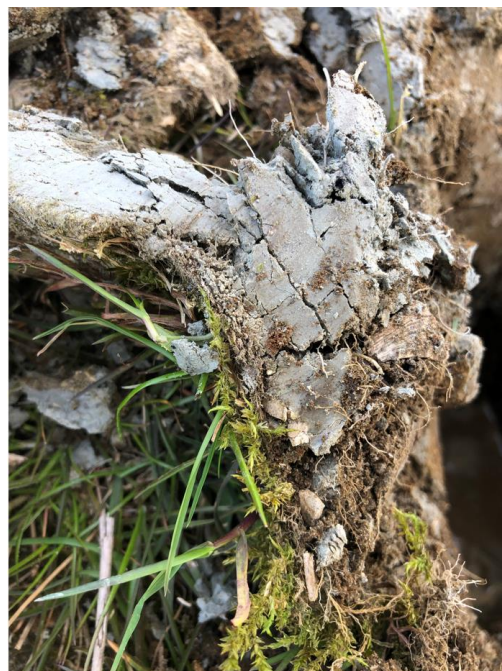
Bij een paar andere steken in de omgeving heeft de technicus óók (mogelijk) granuliet op geringe diepte aangetroffen. Door de wijze van aanbrengen van Over de Maas is het zoals ook eerder aangegeven mogelijk dat granuliet ondiep voorkomt. Geconstateerd is dat op deze plaatsen wel begroeiing voorkomt, en dat het (mogelijk) granuliet ook is doorworteld. Dit is herkenbaar in afbeelding 3.

Afbeelding 3: Begroeiing aan het maaiveld met direct daaronder wortelgroei door (mogelijk) granuliet.

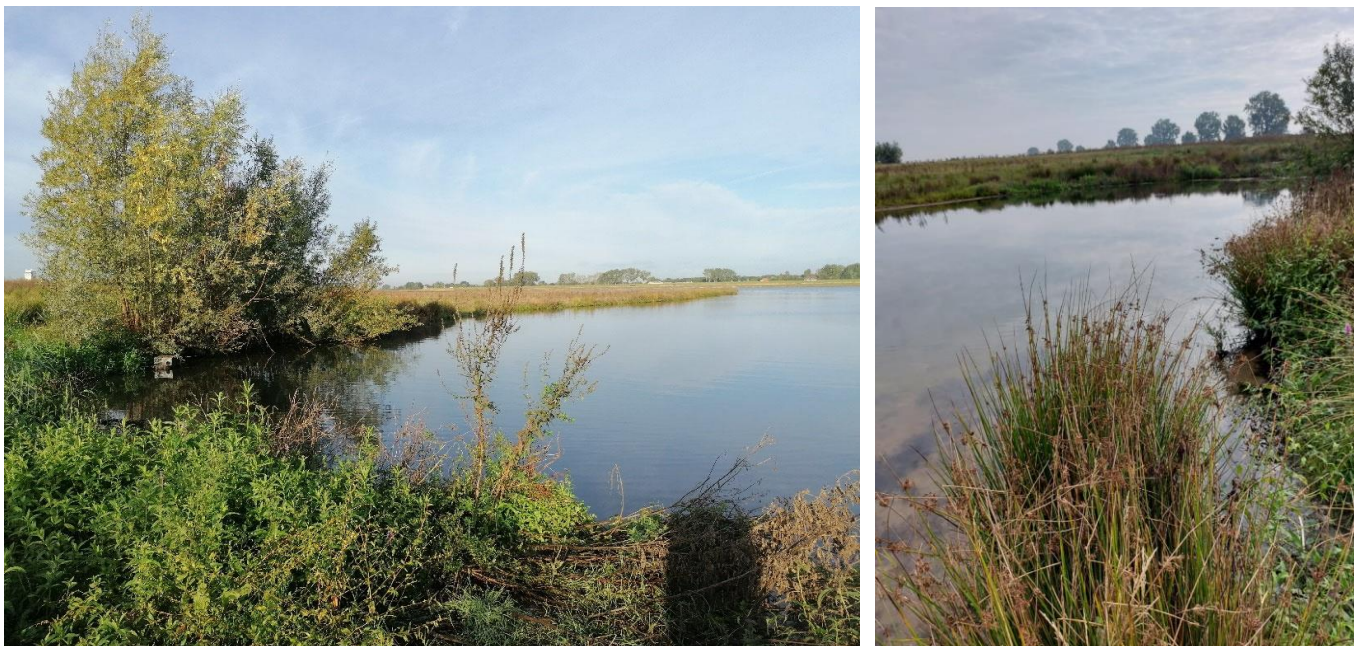
Op de locatie is sprake van pioniersvegetatie, ofwel natuur in ontwikkeling, gebruikelijk voor een terrein ongeveer 6 jaar na oplevering. De vegetatie zal zich verder ontwikkelen, en de vergelijking met andere gebieden die al langer in ontwikkeling zijn gaat niet zonder meer op. Dit geldt ook voor de natuur onder waterniveau. Daarbij speelt niet alleen de leeftijd een rol, maar ook de specifieke eigenschappen van het gebied. Overigens illustreren de foto's van afbeelding 4 van de oostelijke inham van de oostelijke landtong dat in de Moleneindse waard ook sprake is van weelderigere begroeiing.

Afbeelding 4: Begroeiing rondom de meest oostelijke inham (foto's veldbezoek 7 september 2021 – addendum review onderzoek).
