# Dodelijk ongeval na scheuren expansiestuk in stoomleiding

Lessen uit het voorval aan boord van de  
Nieuw Amsterdam

*Den Haag, oktober 2025*

### ANALYSIS OF A FAILED STAINLESS STEEL EXPANSION JOINT

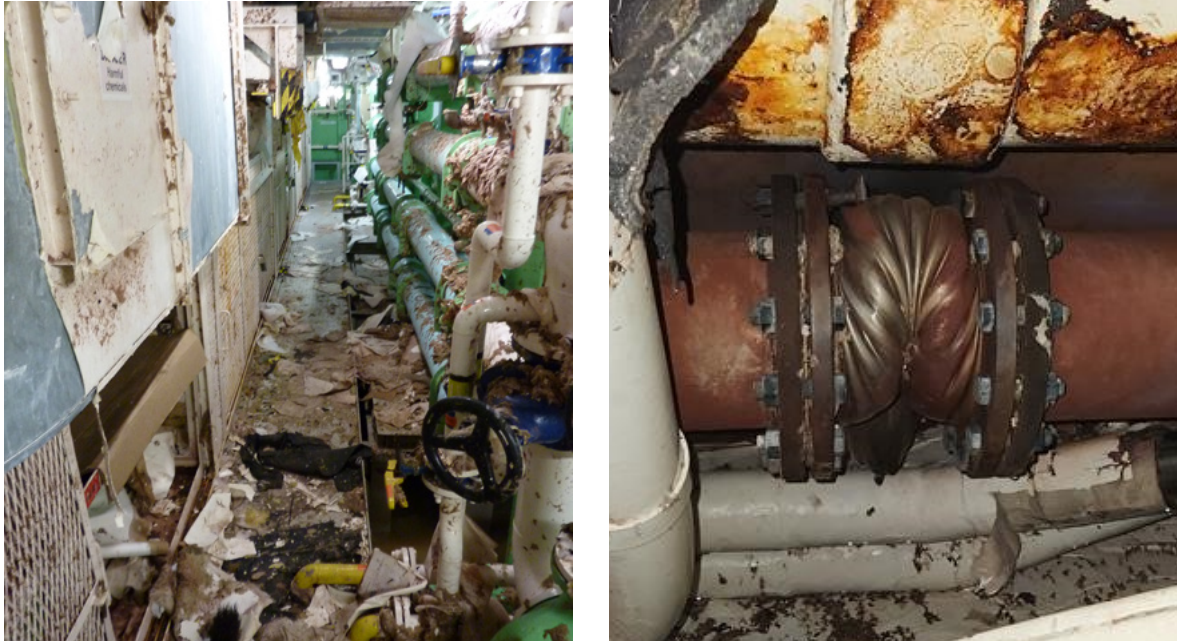
Ongeveer twee uur na het voorval kon de voorste afvalwaterruimte worden geïnspecteerd. Men stelde aan bakboord veel schade aan de isolatie van de stoomleidingen (zie figuur 3 links), de verf, ventilatiekokers en andere apparatuur vast. Men vond achterin de ruimte, aan bakboordzijde, een gescheurd expansiestuk in de stoomleiding die daar liep (zie figuur 3 rechts). Diverse plastic onderdelen waren door hitte vervormd en de rookdetectors en lampenkappen waren gesmolten. Aan stuur-

boord was een van glasvezel gemaakte tank gebarsten. Zie figuur 4 voor een overzicht van de ruimte.

▲ *Figuur 3: Links de situatie in voorste afvalwaternruimte na het voorval (bron: Onderzoeksraad voor Veiligheid). Rechts: Het expansiestuk zoals het werd aangetroffen (bron: Holland America Line).*

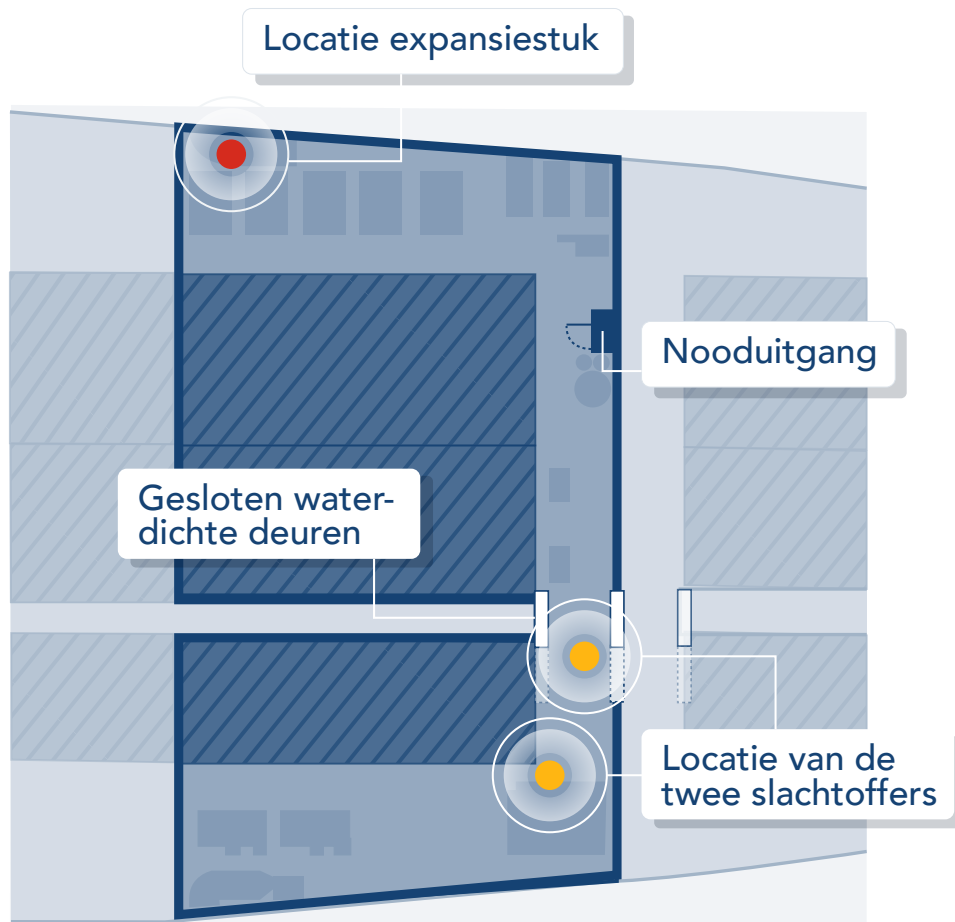
▲ *Figuur 4: Locaties van de twee slachtoffers en het expansiestuk (bron: Onderzoeksraad voor Veiligheid).*

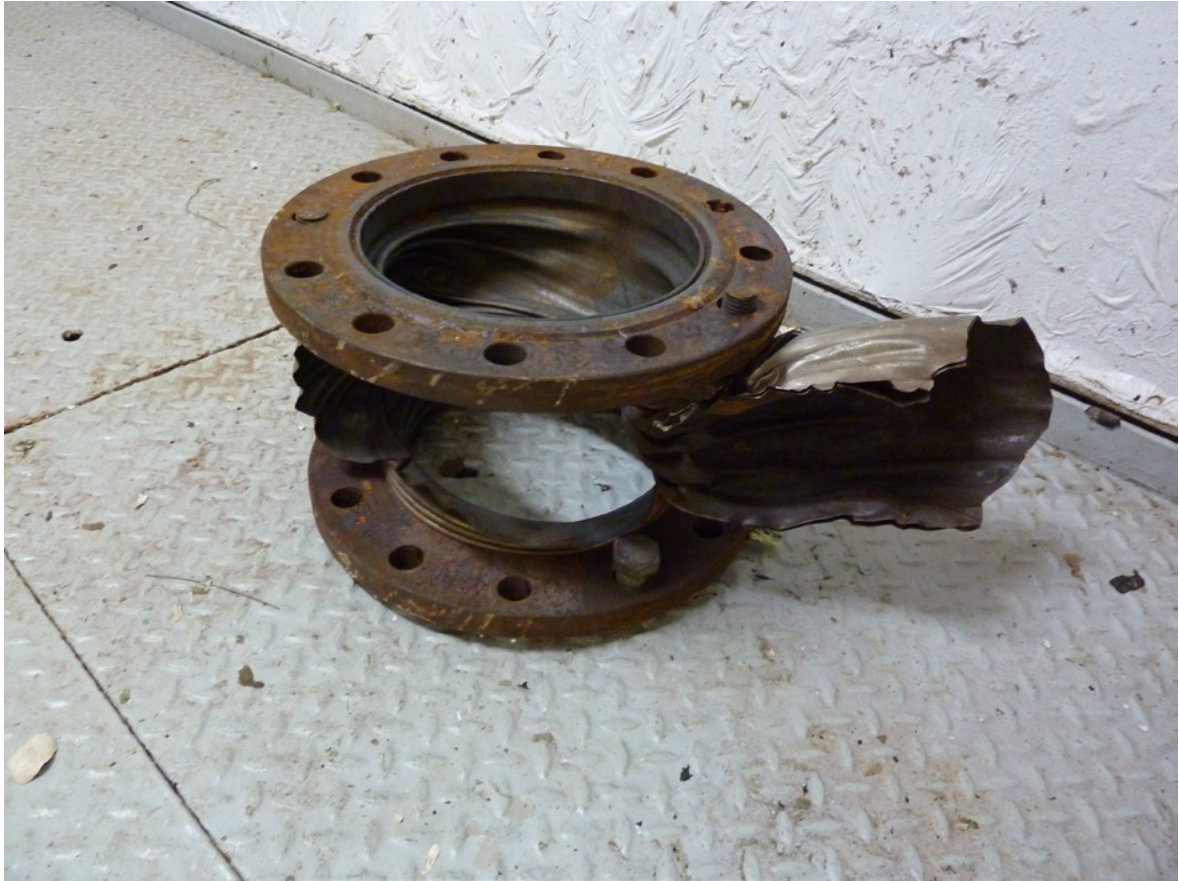
▲ *Figuur 10: Het gescheurde expansiestuk na demontage (bron: Onderzoeksraad voor Veiligheid).*

De balg was kapotgegaan door scheuren in het metaal. Er waren twee scheuren die rond de balg liepen en één scheur in de lengterichting. Overal waar de balg was gescheurd, was te zien dat het metaal eerst was uitgerekt voordat het kapotging. Dit wijst erop dat het metaal is bezweken door te veel kracht, en niet door bijvoorbeeld roest of scheurtjes door herhaalde belasting (vermoeiing).

De conclusie is dat de balg kapot is gegaan omdat het metaal te veel kracht moest opvangen. Het lijkt erop dat de druk van binnenuit te hoog is geworden, waardoor het metaal is gescheurd. De manier waarop het metaal is gescheurd, vooral in de lengterichting, laat zien dat de druk plotseling of heel snel is opgelopen.'

Als condensaat zich ophoopt, kan het tegen de stoomrichting in terugvloeien. De stoom verwarmt dit water opnieuw, waardoor het weer stoom wordt. Hierdoor neemt het volume ineens sterk toe, wat zorgt voor gevaarlijke drukpieken, 'stoomslag' (zie paragraaf 3.3.3). Dit kan harde klappen in het systeem veroorzaken. De geluiden (knallen) die de bemanningsleden in de drinkwaterruimte hoorden, passen bij dit fenomeen. Het onderzoek van Element Material Technology onderschrijft dat in de leiding sprake was van drukpieken: 'De scheur, met name in de lengterichting, suggereert een snelle of plotselinge drukopbouw. Een langzamere drukopbouw zou normaal gesproken leiden tot veel meer lokale vervorming (insnoering), in plaats van scheuren.' Het optreden van stoomslag verklaart waarom het expansiestuk scheurde.

Doordat de afsluiter in de stoomtoevoerleiding naar de stoomverwarmers geheel werd gesloten, was de leiding met het expansiestuk doodlopend geworden. Hierdoor kon de aanwezige stoom afkoelen tot condensaat. Omdat de condensaatpotten ook dichtstonden kon het condensaat zich ophopen in het doodlopende stuk. Ophopend condensaat kan leiden tot stoomslag. De waargenomen knallen en het type scheur in het expansiestuk wijzen ook op het optreden stoomslag. De daarbij gepaard gaande drukgolven hebben het expansiestuk hebben doen scheuren.

Door stoomslag in het stoomsysteem begaf de stoomleiding het op een zwakke schakel. Dat was in dit geval het expansiestuk. De scheur in het expansiestuk was zo groot dat de voorste afvalwaterruimte zich in korte tijd volledig vervulde met stoom.

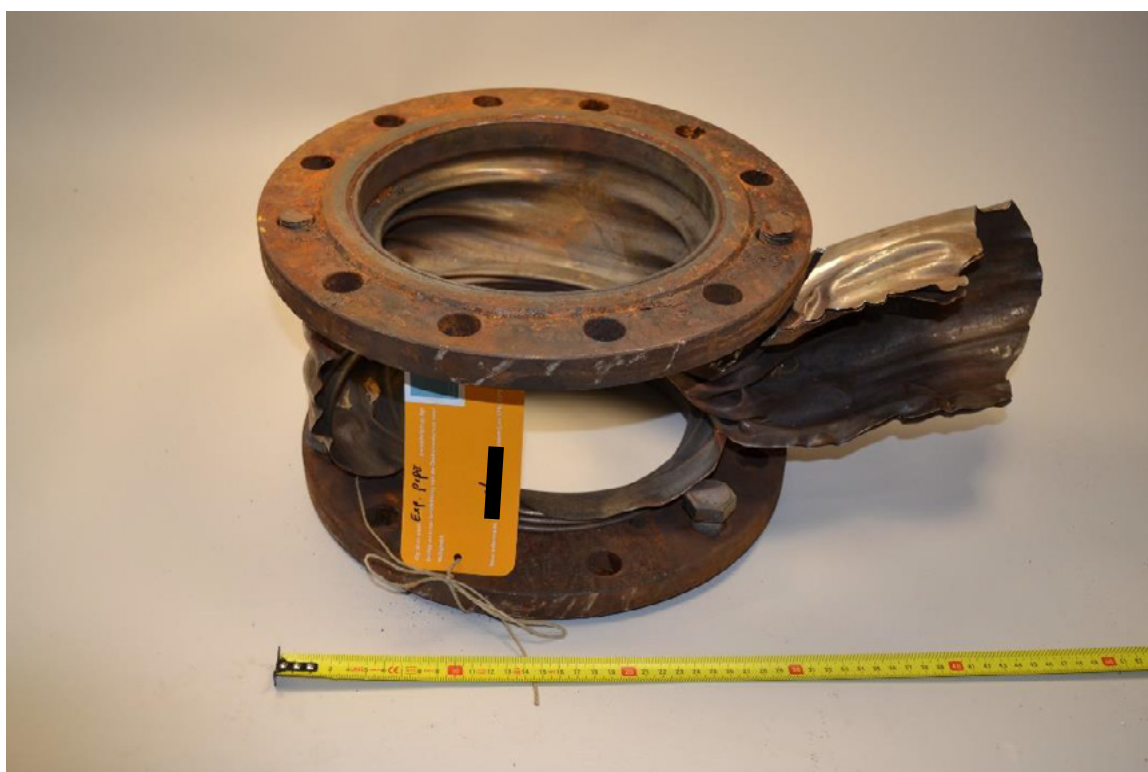
The expansion joint consisted of a metal bellows in between two flange rings. The metal flange rings had an outer diameter of 340 mm, an inner diameter of 220 mm and a thickness of 20 mm. A type plate on the flange confirmed the production company as “steelflex” and the expansion joint as type “AFX 3F”.  
The bellow section, in the as received/failed condition, had a length of ~15 cm. The bellows was double walled with both plates having a thickness of ~0.5 mm. The bellows appeared to have a total of 15 convolutions, due to the deformation and fracture in the bellows they were difficult to identify. The expansion joint in the as received condition is presented in figure 1.

**Figure 1.** The failed expansion joint as received by Element Materials Technology, Amsterdam.

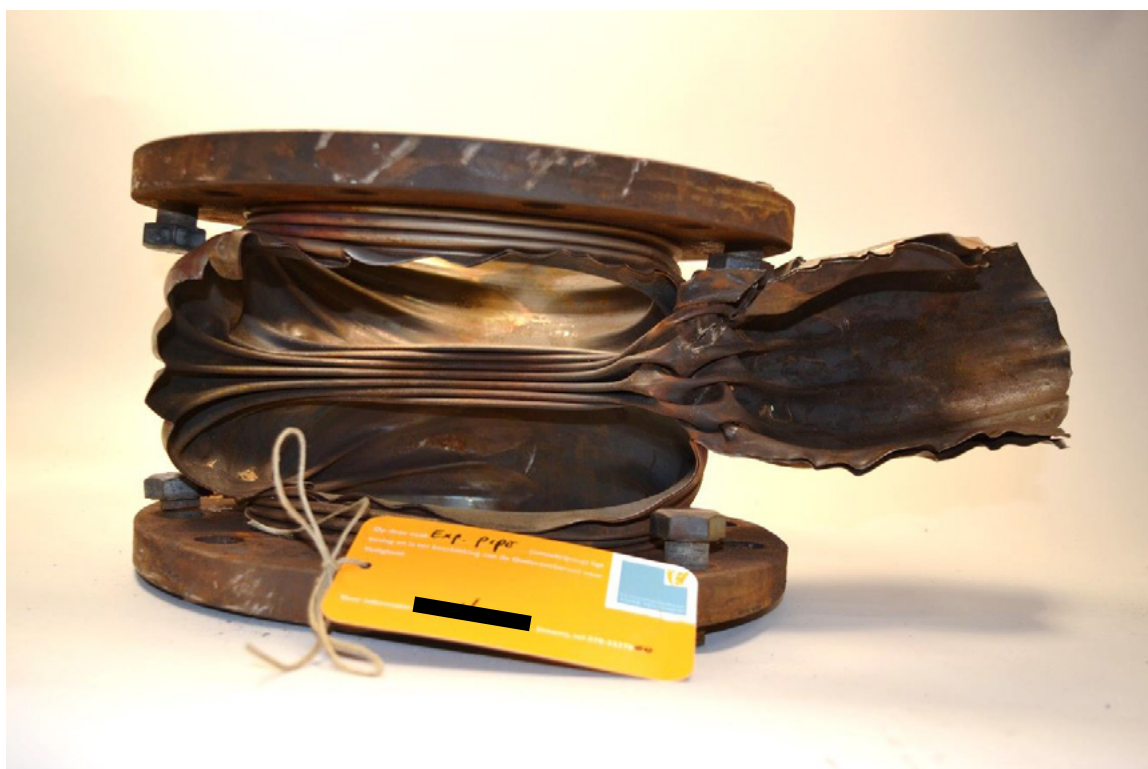
The expansion joint appeared to have failed due to overlapping circumferential cracks and an axial crack in both bellows, accompanied by significant material deformation leading to a blown-out lip further referred to as “fracture”. To form the blown-out lip, the fracture most likely started in the axial section to progress in to circumferential cracks to form the complete lip.  
As far as still could be determined, the internal diameter of the bellows had been 20 cm, the external diameter 24 cm, and the number of convolutions has been 15. The original width (“wavelength”) of the convolutions (and thereby also the original distance between the flanges), could not be determined with any accuracy. Both the internal and external bellows showed (non-overlapping) axial welds. The formed cracks however clearly did not relate to these longitudinal welds.

The fracture had a width of 115 mm across 9 convolutions with 3 unfractured convolutions on each side. The fracture length was roughly 230 mm along the circumference of the bellows. An overview of the fracture is presented in figure 2.

**Figure 2.** Overview of the fracture in the bellows with visibly expanded and compressed convolutions, the fractured double plate segment is still connected to the bellows.

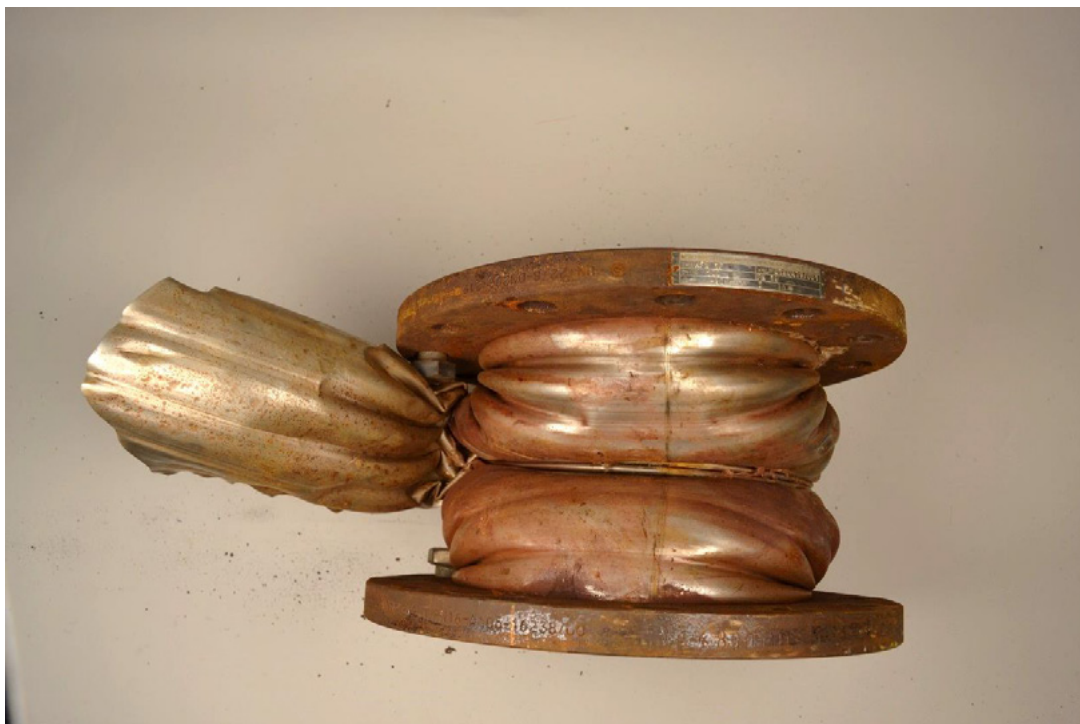
On the fractured side of the bellows the fractured convolutions were expanded (“blown up”), while the same convolutions were compressed on the opposite side of the bellows. Similarly, the unfractured convolutions were compressed adjacent to the fracture and expanded on the opposite side, see figure 3. The plate material

**Figure 3.** The unfractured side of the bellows with expanded convolutions adjacent to the central compressed convolutions. The central convolutions are obscured by the expanded convolutions on each side.

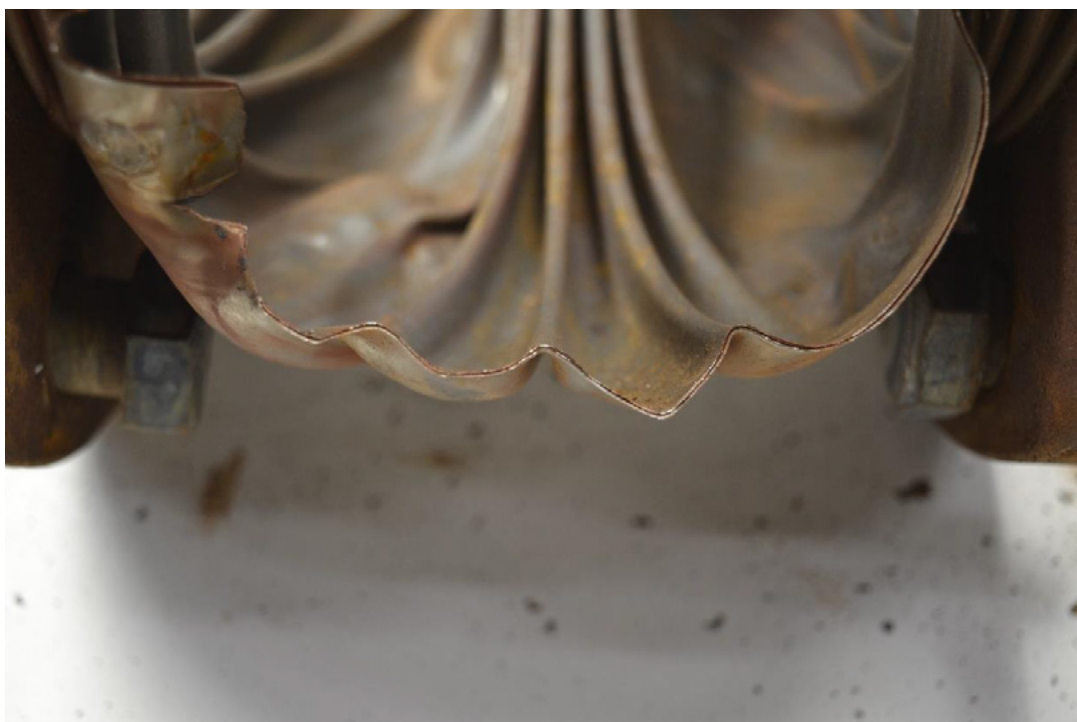
In both the external and the internal bellows plate the fracture followed the exact same fracture path. The fracture path is illustrated in figure 4 for the fracture across the width of the bellows (axial crack direction). The fracture along the side of the convolutions of the bellows (two circumferential cracks) is illustrated in figure 5.

**Figure 4.** The fracture across the width of the bellows illustrating the exact same fracture path through both bellows plates.

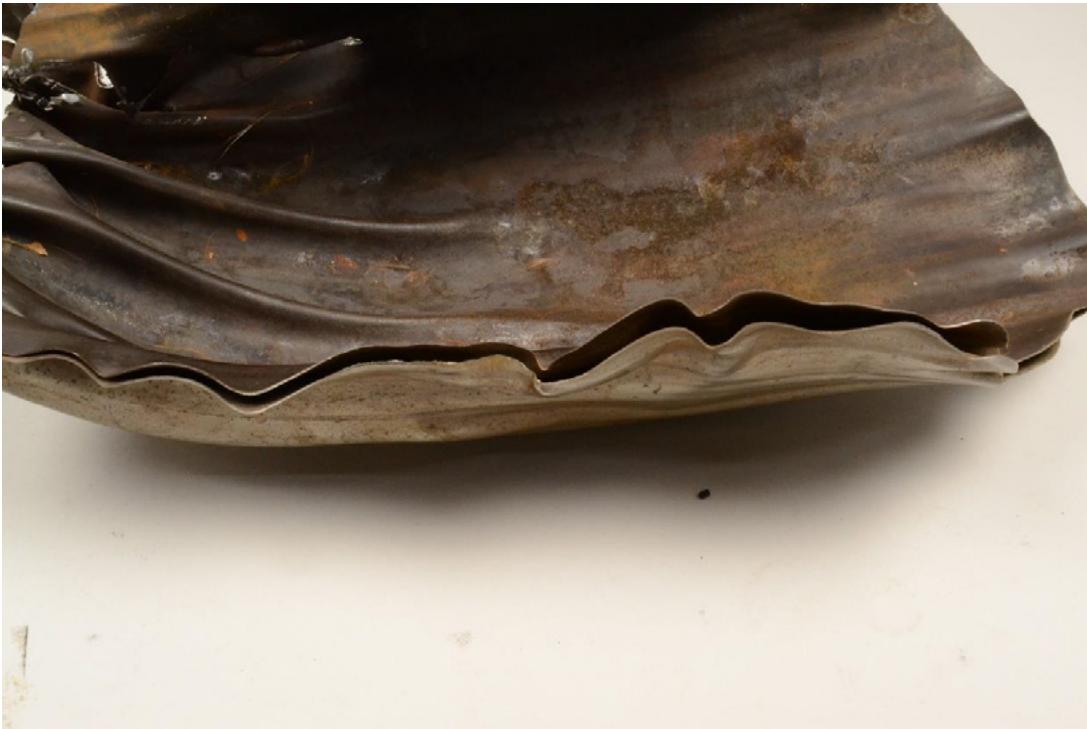
**Figure 5.** The fracture across along the side or circumference of the bellows illustrating the exact same fracture path through both bellows plates.

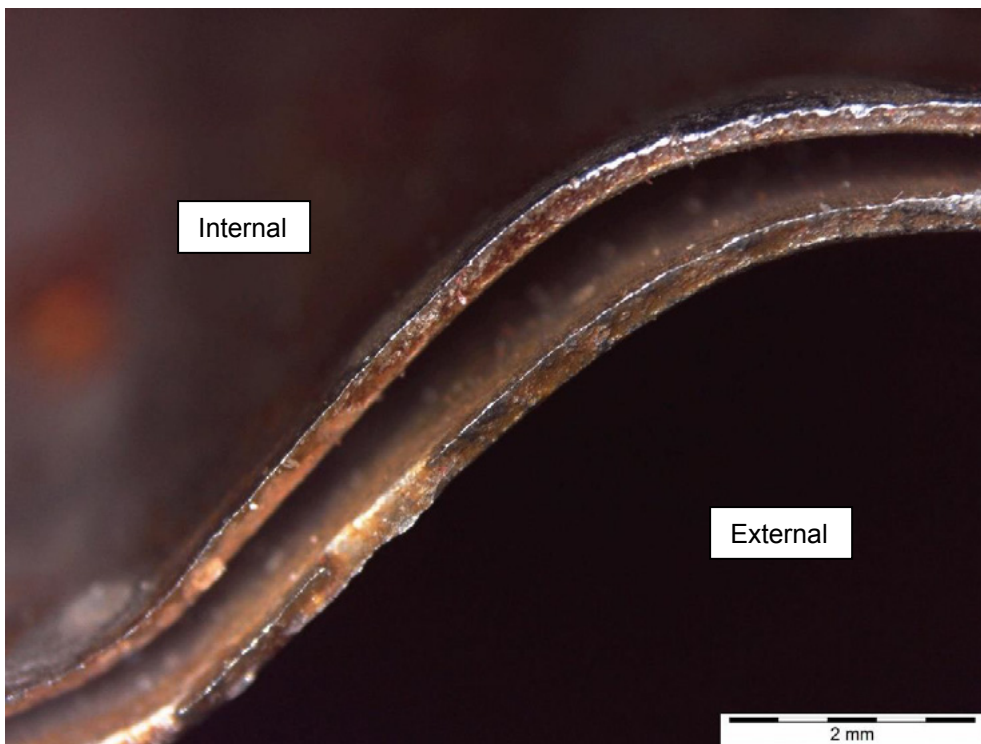
Due to the thin nature of the plate materials used for the bellows, little characteristics of the crack surfaces could be distinguished by visual and stereomicroscopic examination. Additionally, some corrosion appeared to have occurred on the fracture surfaces further obscuring fracture characteristics. Details of the fracture surfaces in the axial direction of the bellows are presented in figure 6. Here corrosion indeed obscured the details of the fracture. The circumferential fracture surfaces appeared slightly less corroded, see figure 7. Some plastic deformation of the material, most likely a form of necking, appeared to be visible.

**Figure 6.** The fracture surfaces of the bellows plates in the fracture across the width (see figure 4 for reference). Mostly corroded fracture surface, no visible details.

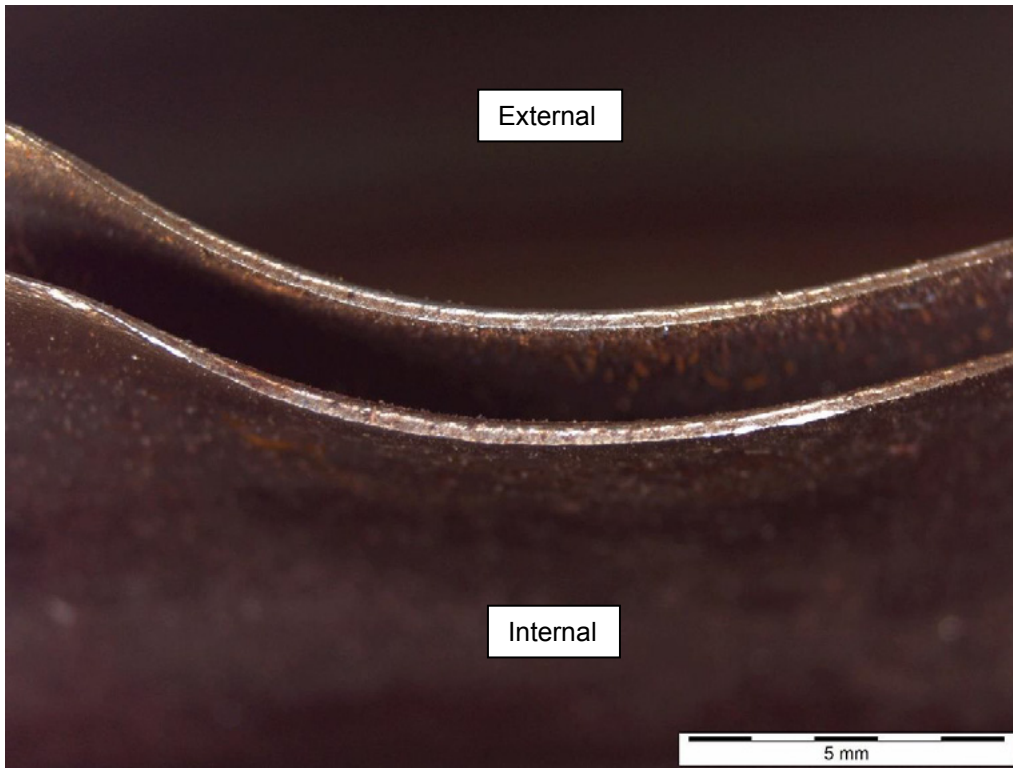
**Figure 7.** Detail of the fracture surfaces along the circumference, some plastic deformation appeared to be visible.

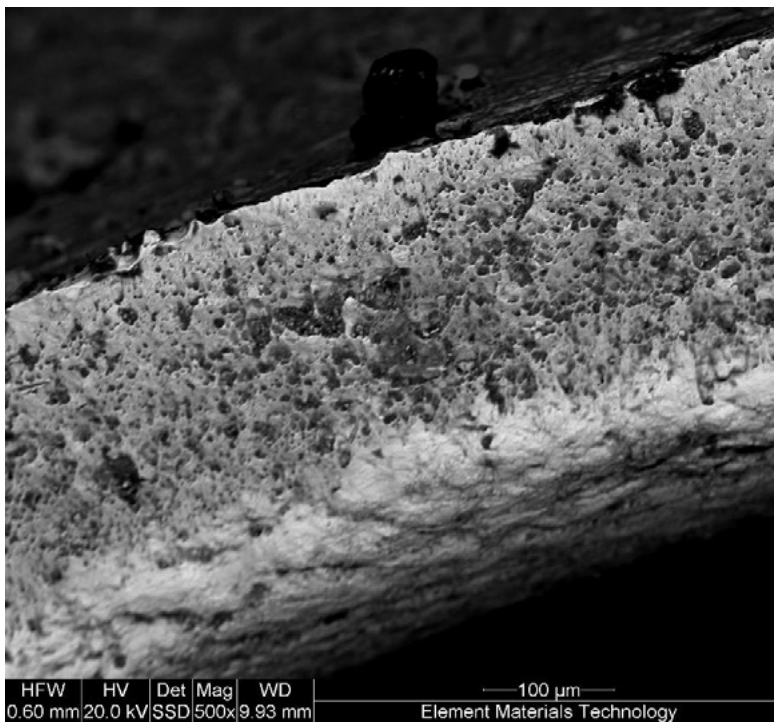
In all examined crack surfaces, both from the internal and external bellows, only a dimple morphology was observed. The dimple morphology is characteristic for a ductile cracking mechanism. Representative images of the fracture surfaces with dimple morphology are presented in figures 8 to 12. Some corrosion products were present on the fracture surfaces, as was also determined visually.

All examined crack surfaces only revealed evidence of ductile failure, no evidence was found for stress corrosion cracking or fatigue cracking. The corrosion of the crack surfaces was superficial and thus appeared to have occurred after cracking (secondary damage).

**Figure 8.** Typical fracture surface in bellows plate: dimple morphology and slightly corroded fracture surface.

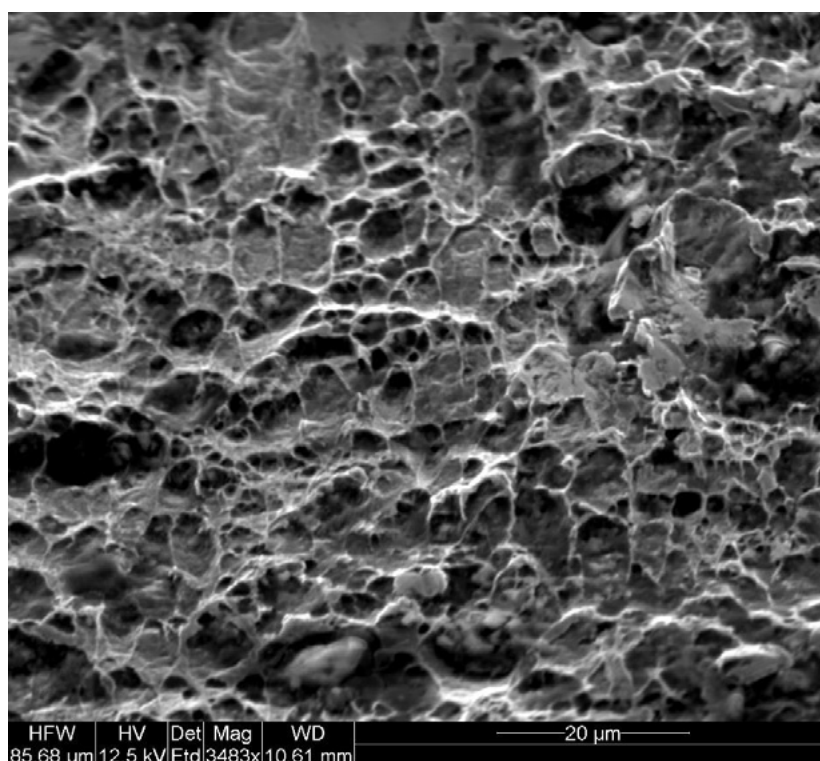
**Figure 9.** Internal bellow plate width section: dimple morphology indicative of ductile fracture.

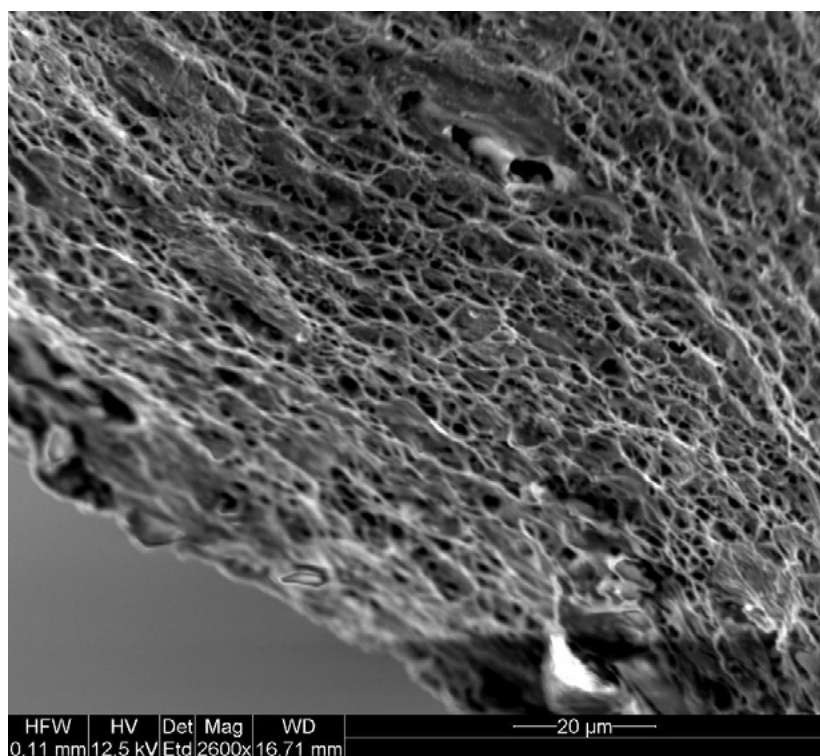
**Figure 10.** External bellow plate width section: dimple morphology indicative of ductile fracture

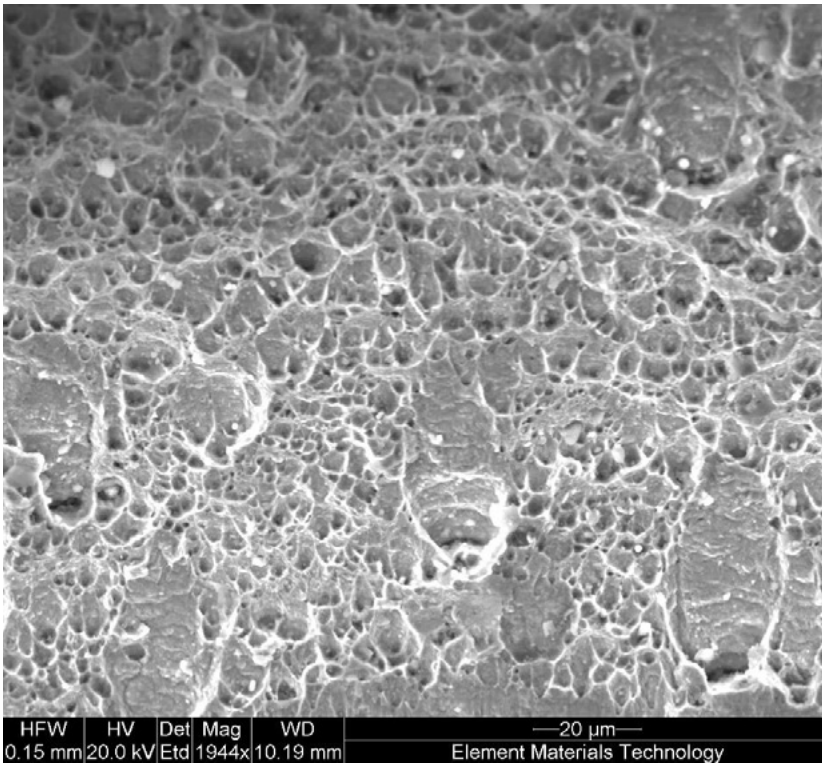
**Figure 11.** Internal bellow plate circumferential section: dimple morphology indicative of ductile fracture.

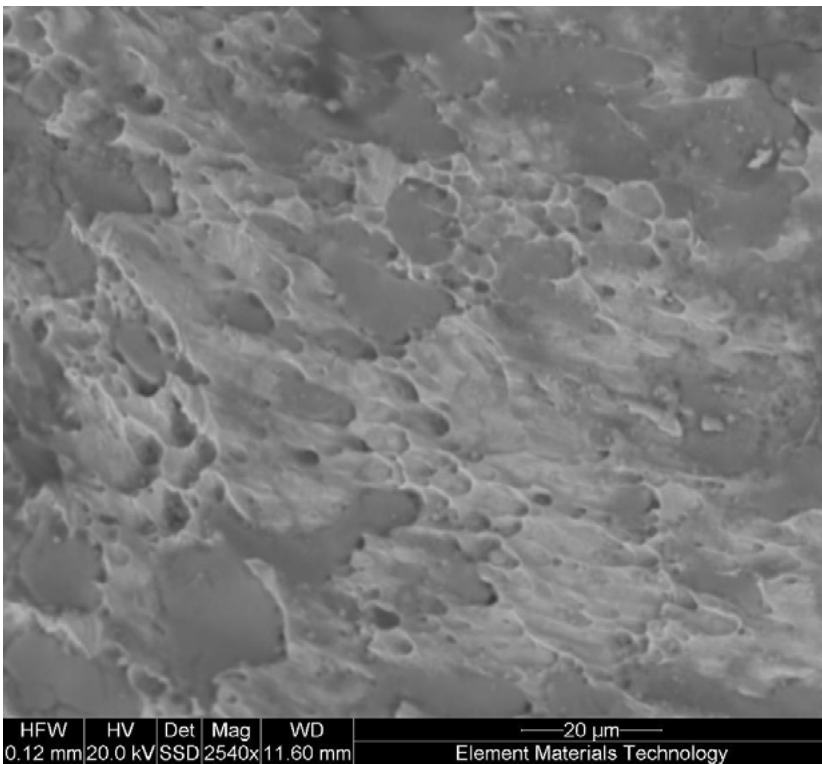
**Figure 12.** External bellow plate circumferential section: dimple morphology indicative of ductile fracture and some corrosion products present in the fracture surface.

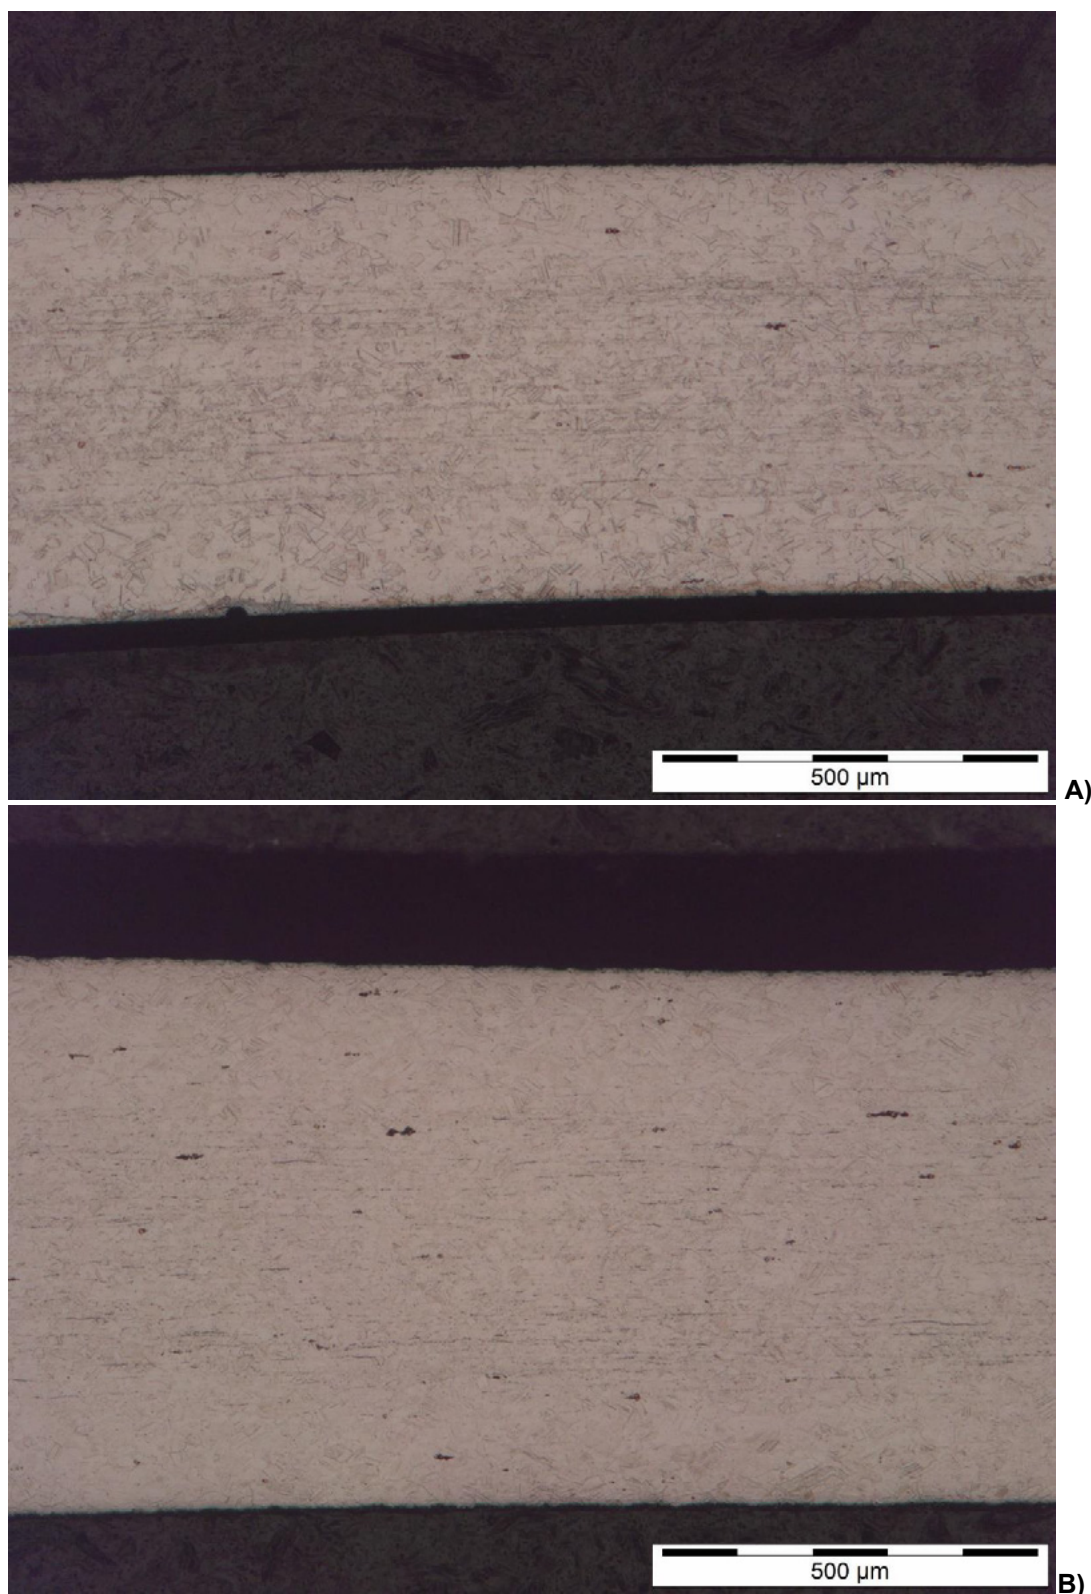
The general microstructures of the bellows plates were similar for both the internal and external bellows. The plates had an austenitic microstructure with a deformation texture and TiN particles. The texture is the result of the plate and bellow forming process. The texture was most pronounced in the sample taken over the axial cracks in the bellows. Representative images of the general microstructure are presented in figure 13.

**Figure 13.** The general microstructures of the bellows plates, A) Internal and B) external: austenitic microstructure with deformation texture and TiN particles. (Oxalic acid etch, magn ~100x)

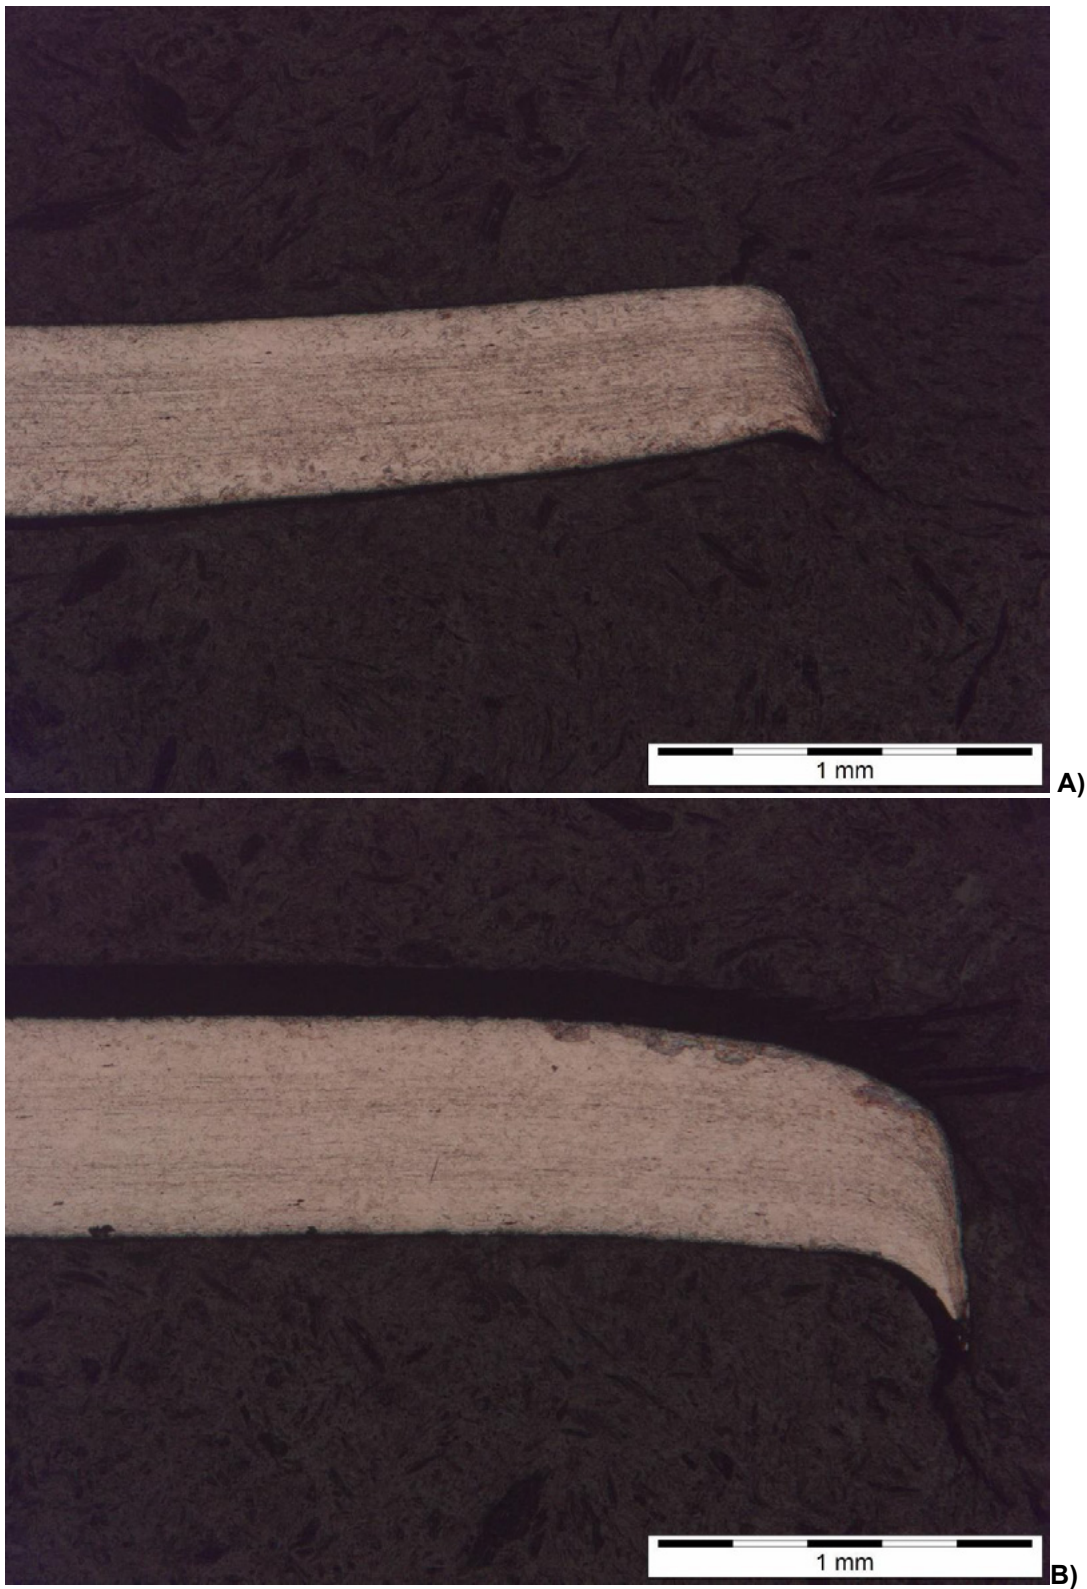
At the fracture surfaces plastic deformation was clearly visible in the material. In all instances a ductile type fracture was observed in the microstructures; a predominantly shear type fracture was observed in the cross-sectional samples. Apart from the deformation there were no deviations from the general microstructures at the fractures. Representative images of the cross-sectional samples at the fracture are presented in figures 14 and 15. No material degradation or defects were observed in the examined cross-sectional samples.

**Figure 14.** Fractures in cross section along the width of the bellows plates, A) Internal and B) external: plastic deformation visible at the fracture, shear type ductile fracture. (Oxalic acid etch, magn ~50x)

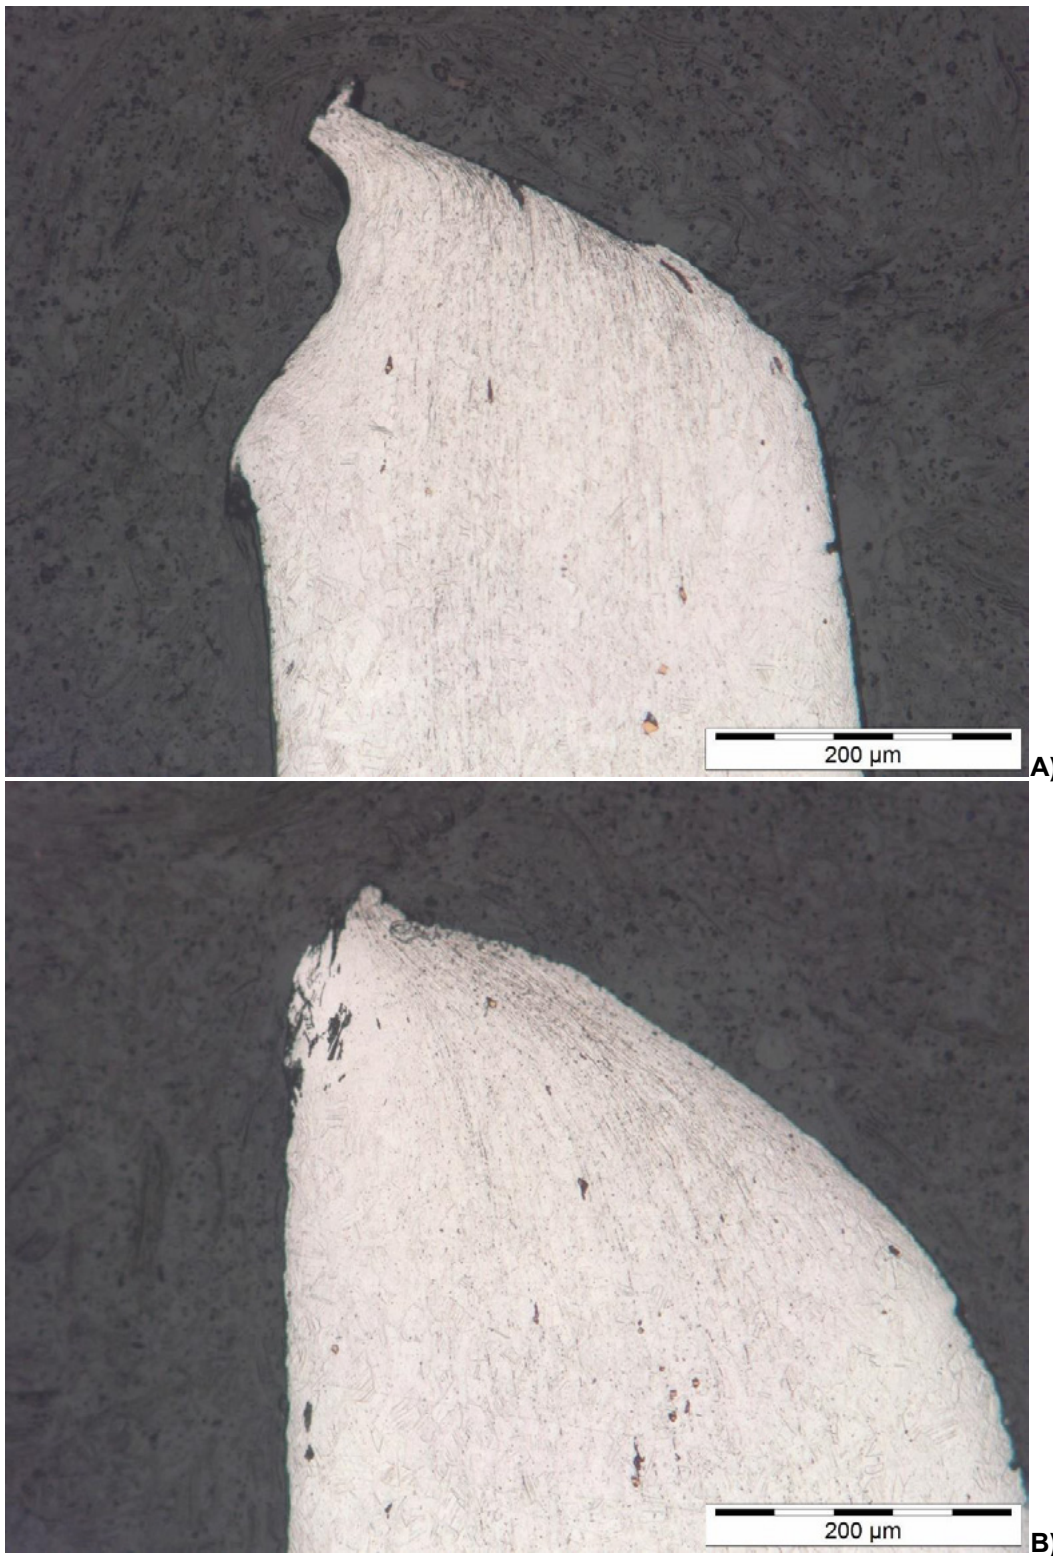
**Figure 15.** Fractures in cross section along the circumferential section of the bellows plates, A) Internal and B) external: plastic deformation visible at the fracture, predominantly shear fracture. (Oxalic acid etch, magn ~200x)
