Inspectie Veiligheid Defensie  
*Ministerie van Defensie*

# Val in het duister

Onderzoek naar een voorval met letsel  
op Bonaire, 28 augustus 2017

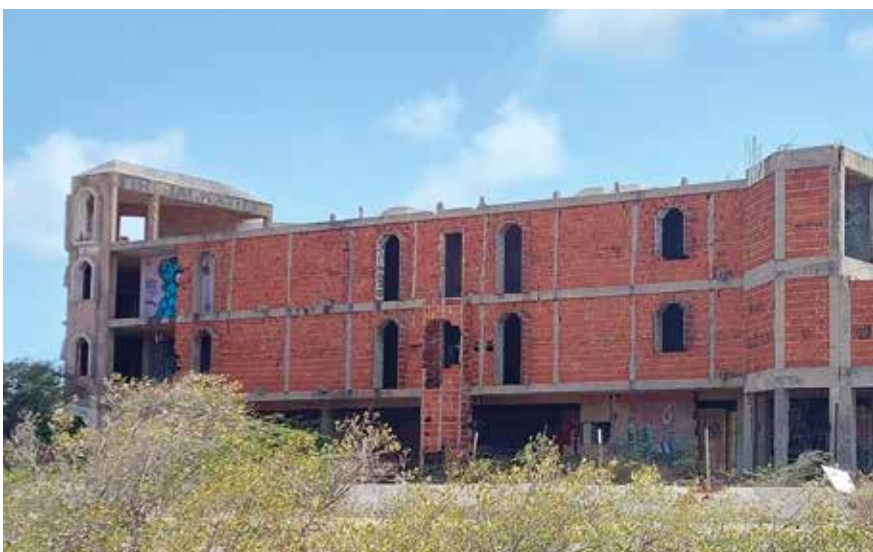
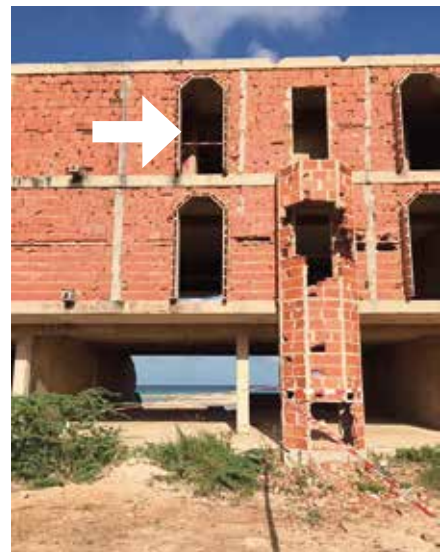
*Figuur 6 Het raamframe waaruit de genieduiker naar beneden viel. De opening is afgezet met rood-wit lint (bron: Koninklijke Marechaussee).*

*Tijdens het logistieke overleg twee dagen voor vertrek, besloot de compagniesleiding de valbescherming in de raamopeningen en de verlichting de avond voor vertrek terug naar Curaçao alvast weg te halen. In het donker is een van de genieduikers vervolgens negen meter uit een raamopening naar beneden gevallen. Hij liep ernstig letsel op aan zijn hoofd en een pols.*
