# Schietongeval Camp Bulldog

Onderzoek naar ongeval tijdens  
wapenonderhoud in Erbil, Irak

21 augustus 2022

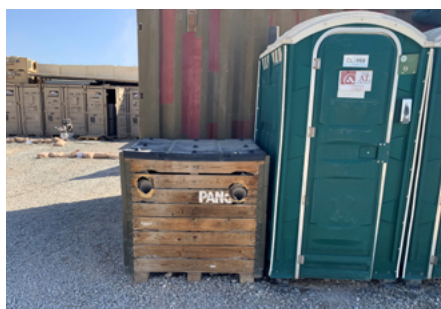
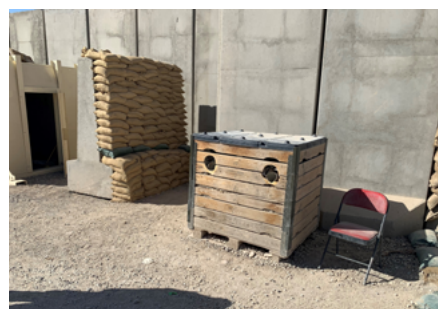
Afbeeldingen 2 en 3: Laad- en ontlaadinrichtingen parkeerplaats (links) en ingang *Camp Bulldog* (rechts).

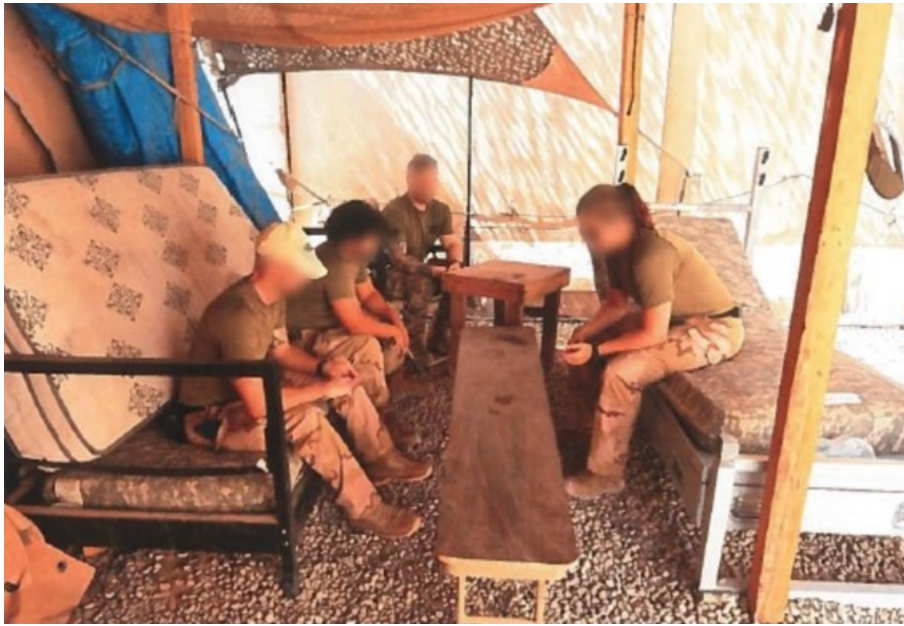
Afbeelding 4: Ongevalslocatie en reconstructie van de situatie tijdens het wapenonderhoud. Van links naar rechts: positie van de schutter, het slachtoffer en een derde en vierde militair (bron: proces-verbaal van de Koninklijke Marechaussee).

Voordat de schutter met het wapenonderhoud begon, ontladde hij zijn Glock achter de legeringstent en legde hij de patroonhouder met scherpe munitie naast zich neer op het bedframe. Hierna begon hij met het wapenonderhoud aan de Minimi en de MAG. Toen hij dat had gedaan ging hij verder met het onderhoud aan zijn Glock. Dit bestond uit het uiteennemen, reinigen en ineenzetten van het wapen. Even na 15.00 uur was hij klaar en voerde hij de controle werking uit van de Glock. Hiervoor trok hij de slede van het pistool naar achteren en controleerde hij of er geen patroonhouder in het pistool en geen patroon in de kamer aanwezig was. Na deze handelingen haalde hij wederom enkele keren de slede naar achteren en naar voren. Omdat het naar achteren halen van de slede maar één keer moet en hij dus niet volgens het voorschrift Glock en het Handboek Militair te werk ging, sprak de plaatsvervangend groepscommandant de schutter hierop aan. Kort daarna plaatste de schutter de patroonhouder met scherpe munitie die naast hem lag in zijn Glock en laadde hij - onbewust - het pistool met een patroon in de kamer. Vervolgens haalde hij de trekker over, met de bedoeling de controle werking uit te voeren, en schoot hij in de richting van zijn collega naast hem op het bedframe. Deze militair raakte zeer ernstig gewond.

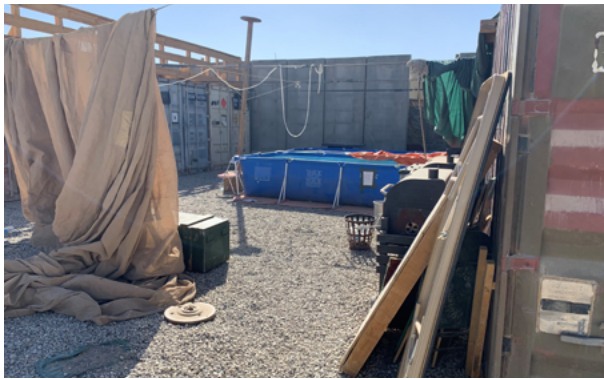
De locatie van het wapenonderhoud (afbeelding 5) bevond zich oorspronkelijk in het midden van *Camp Bulldog*. De compagniesleiding verplaatste deze in de loop van 2022 vanwege hitte, stof en instabiele tafels naar de rand van het kamp nabij de legeringstenten (afbeelding 6). De nieuwe onderhoudslocatie was ook erg warm en stoffig, waardoor militairen van het eerste peloton het wapenonderhoud niet daar maar bij de eigen legeringstent uitvoerden. De compagniesleiding gedoogde dit.

*Afbeelding 5: De eerste aangewezen locatie van het wapenonderhoud (2021). Om de omstandigheden te verbeteren, besloot de commandant het onderhoud te verplaatsen. Na de verplaatsing naar de rand van het kamp ontstond op de oorspronkelijke locatie ruimte voor een zwembad (bron: IVD).*

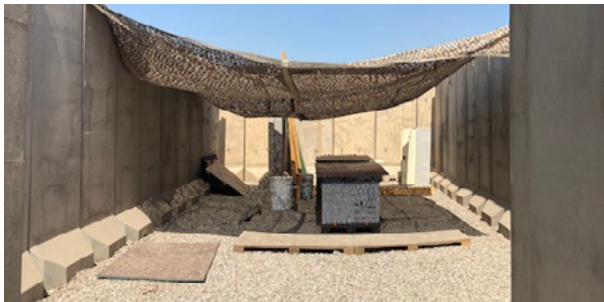
*Afbeelding 6: De tweede aangewezen locatie van het wapenonderhoud (medio 2022). Hier waren de omstandigheden echter ook niet optimaal, want het was eveneens warm en stoffig (bron: IVD).*

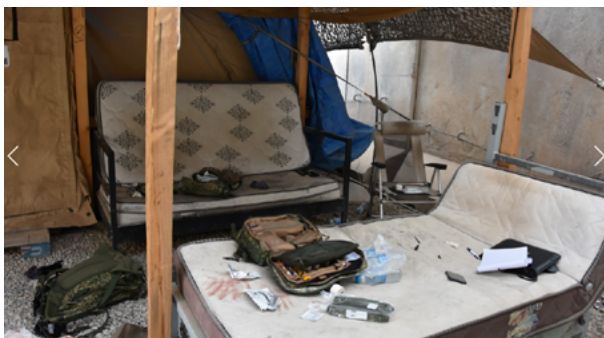
*Afbeelding 7: Naast de aangewezen locaties werd ook wapenonderhoud uitgevoerd bij de legeringstenten, zoals op de afgebeelde locatie van het ongeval (bron: proces-verbaal Koninklijke Marechaussee).*

De IVD acht het, in overeenstemming met de overwegingen van deze commandanten, aannemelijk dat de onderhoudslocatie bij de legeringstent de kans op *skill based errors* heeft vergroot en het voorval mede mogelijk heeft gemaakt.
