# Merwedebrug (boogbruggen)

GTI Hangers

Opdrachtgever: RWS WNZ

Referentie: 38G-102-01

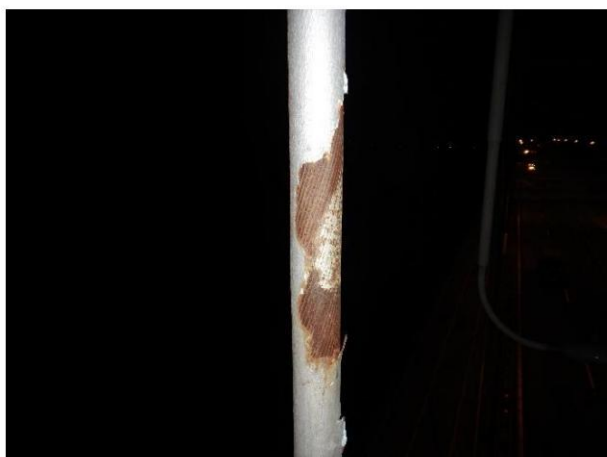
Bij alle hangers is in alle gevallen craquelé van de toplaag en in meerdere of mindere mate afbladderen van het gehele conserveringssysteem aangetroffen. Waar staal aan het oppervlak zijn gekomen is oppervlakkige corrosie ontstaan. Rondom dergelijke kale plekken, blijkt de conservering ook enkele centimeters onthecht, met name aan de onderzijde. De hechting van de conservering aan de strengen is slecht. Op sommige plaatsen lijkt zelfs over corrosie heen geconserveerd (zonder voorafgaand geheel ontroesten).

afbeelding 3: afbladderende conservering

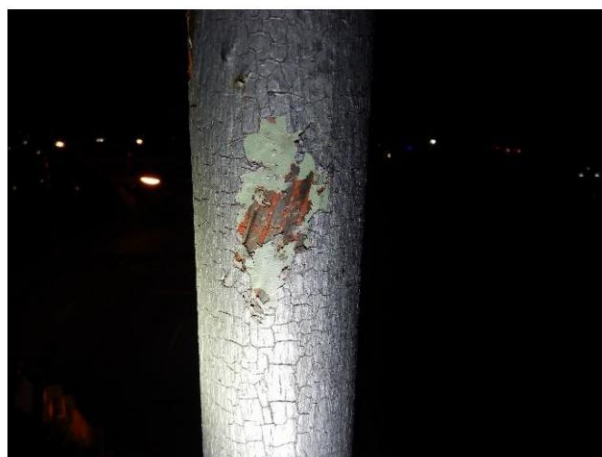
afbeelding 4: onthechte conservering, gecraqueleerde toplaag

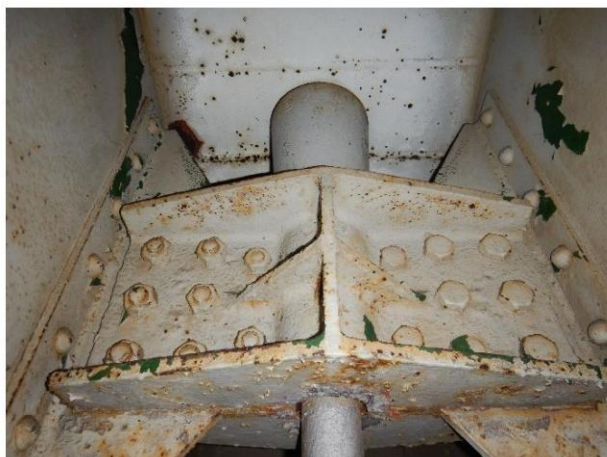
De conservering op de gietstukken is niet glad en vlak. Dit wordt waarschijnlijk veroorzaakt door een oneffen oppervlak van de ondergrond door bijv.

- corrosie onder de conservering,
- materiaalafname onder de conservering (door corrosie vóór de laatste conserveringsactie)
- ongelijkmatig aangebrachte laagdikte
- initiële onregelmatigheden in het materiaal van de gietstukken

afbeelding 6: gietstukken, oneffen conservering, roestgraad Ri3

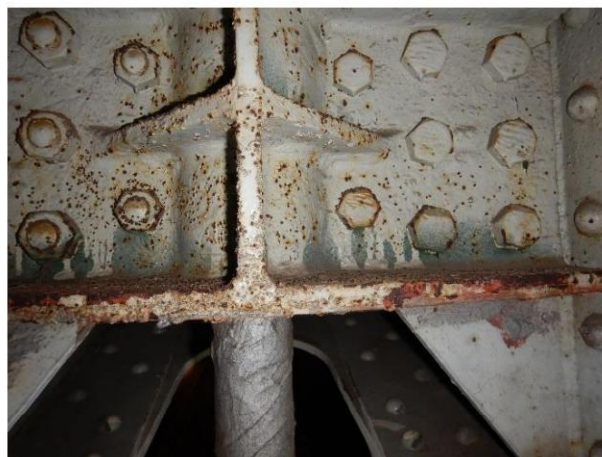
afbeelding 7: afbladderende toplaag

Tijdens de inspectie is door een medewerker van GPO gevraagd of de gebreken aan de hangers zich uitbreiden. Dit blijkt inderdaad het geval. Er is weinig voor nodig om de conservering verder te onthechten, waarna corrosie op de hangers ongehinderd kan ontwikkelen.

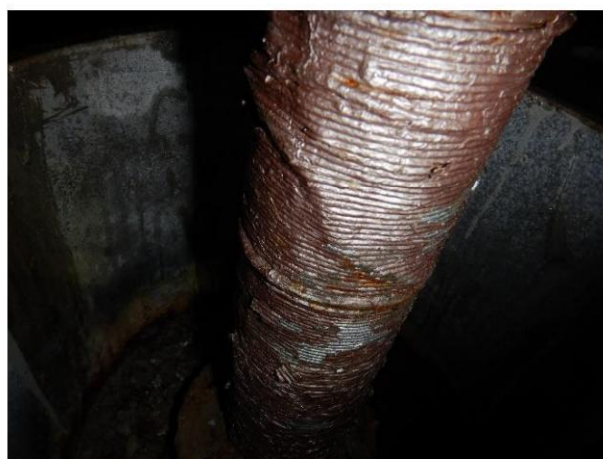
afbeelding 12: oneffen uitvoering thermisch verzinkte draad

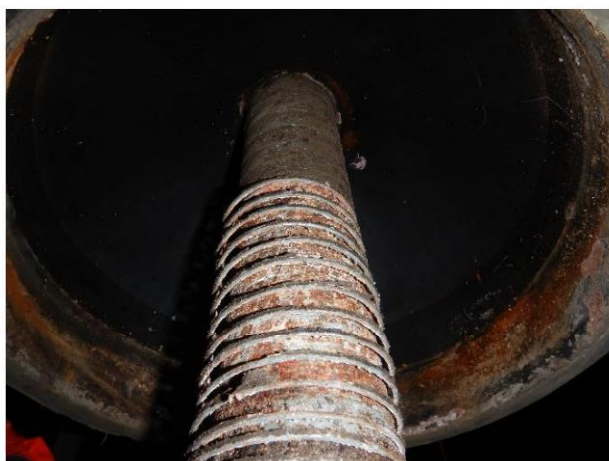
Bij het verplaatsen van de rubber hoes voor de inspectie is in bijna alle gevallen de thermisch verzinkte draad gedeeltelijk los geraakt. Hierdoor kon het oppervlak van de hangers onder de draad geïnspecteerd worden, waarbij in meerdere gevallen oppervlakkige corrosie is waargenomen. (Dit kan zowel van de draad als van de hanger afkomstig zijn).

afbeelding 17: corrosie onder verzinkte draad (oost-32)

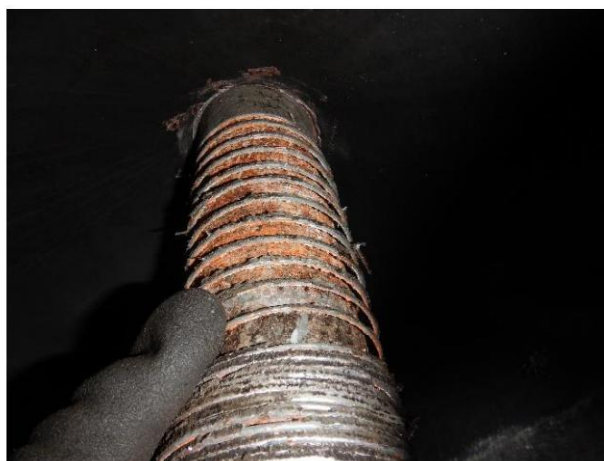
afbeelding 18: corrosie onder verzinkte draad (oost-19)

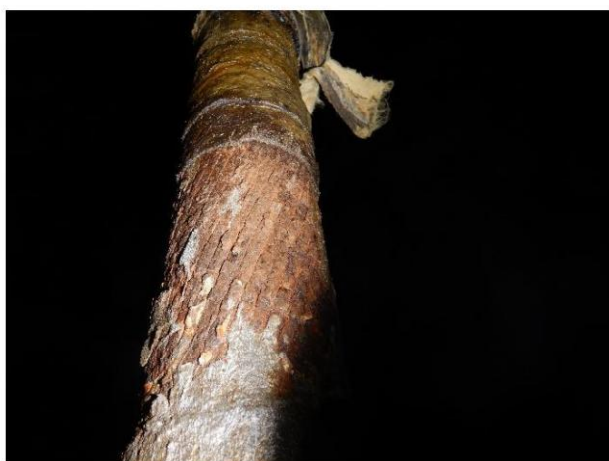
Diepere corrosie, waarbij ook sprake is van materiaalafname / expansieve corrosie is alleen aangetroffen bij West-24, 22, 19 en 17 en Oost-11 en 9. Met name West-22 en 24 vallen daarbij op. Bij west-24 is  $\pm 2$  mm corrosieproduct aangetroffen op de hanger (rondom) bij de bovenste buffer in de afdekkap en bij west-22 is dat  $\pm 7$  mm onder de rubber hoes.

afbeelding 19: corrosieproduct bij west-24

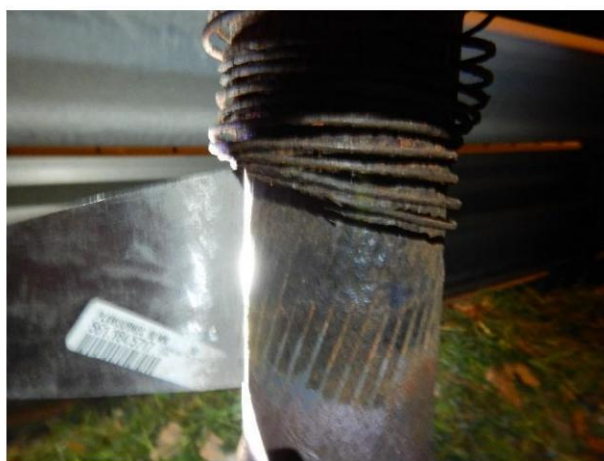
afbeelding 20: afname na het verwijderen van 7 mm roest

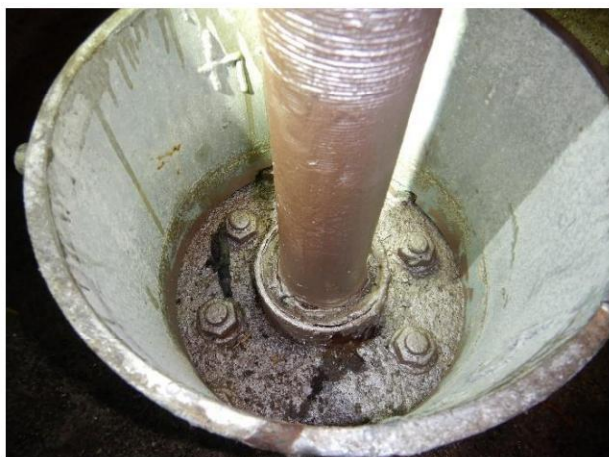
Op rijvloerniveau zijn rondom de hangers afdichtingen aangebracht die moeten voorkomen dat water via de hangers in de hoofdliggers van de brug afdruipt. In de meeste gevallen gaat het om een stalen ring op de rijvloer, die gevuld is met een flexibel materiaal dat in de ring is gegoten. Gezien de huidige toestand doet het materiaal denken aan gietrubber. In één geval (West-15) is onthechting van het afdichtmateriaal van de hanger waargenomen.

afbeelding 21: onthechte waterafdichting (west-15)

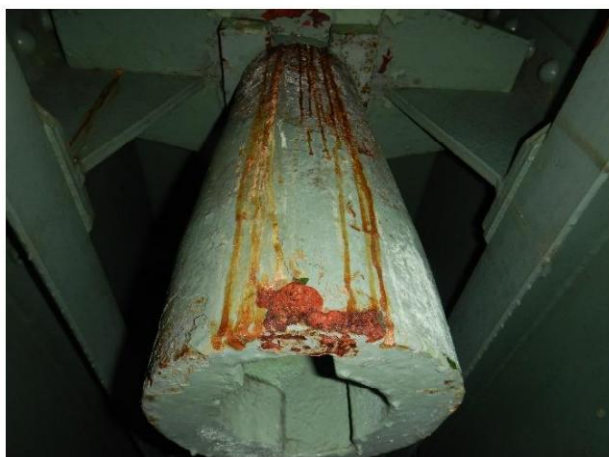
Het inwendige van de hoofdliggers is incl. de verankeringen van de hangers aan de hoofdliggers vrij recent geconserveerd. Ondanks deze conserveringsactie zijn sporen van oude schade aan de verankering duidelijk herkenbaar. Het gaat hierbij met name om corrosie aan de gietstukken en de conussen. Bij het opnieuw conserveren is bij de conussen niet overal voldoende roest verwijderd, waardoor nieuwe conservering is afgedrukt. Voor de conussen vormt dit geen probleem, aangezien de roest oppervlakkig is.

afbeelding 23: roest op conus

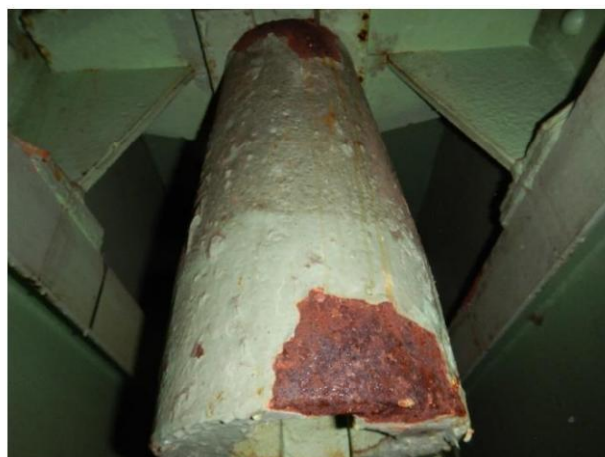
afbeelding 24: corrosie op conus (oost-32)

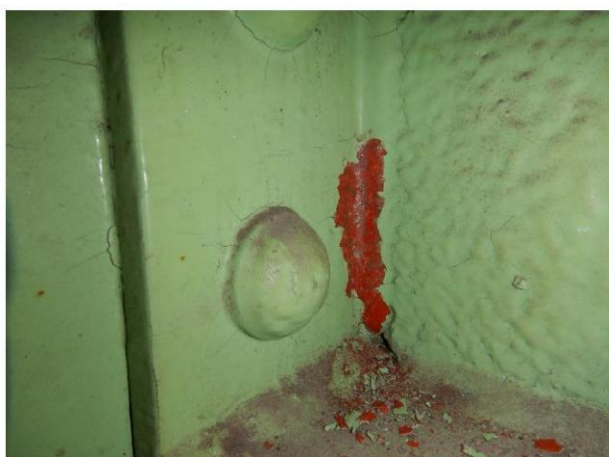
Een groot deel van de gietstukken vertoont barsten in de conservering. Deze zijn geconcentreerd rondom de bevestigingsmiddelen. In sommige gevallen zijn de barsten doorlopend tussen 2 bouten / moeren.

afbeelding 25: scheurtjes in conservering, niet in staal (oost-24)

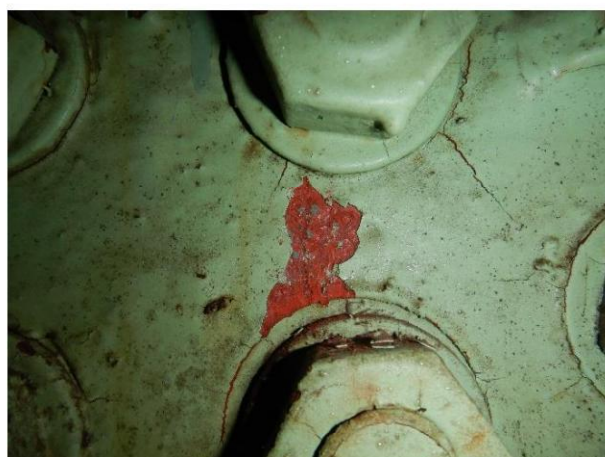
- A** krimpscheuren in de verf (doordat het te dik is aangebracht, of spanning in verhardende conservering is ontstaan door scherpe hoeken in de ondergrond)
- B** corrosie onder de conservering (doordat het gietstuk niet goed ontroest is bij het conserveren)
- C** (haar)scheuren in het staal van de gietstukken (deze tekenen zich versterkt af in daarop aangebrachte epoxy-conservering) Dit is waargenomen bij west-31 en oost-29, 25, 23, 22, 20, 19, 18 en 8.

afbeelding 26: haarscheurtje in gietstuk (west-31)

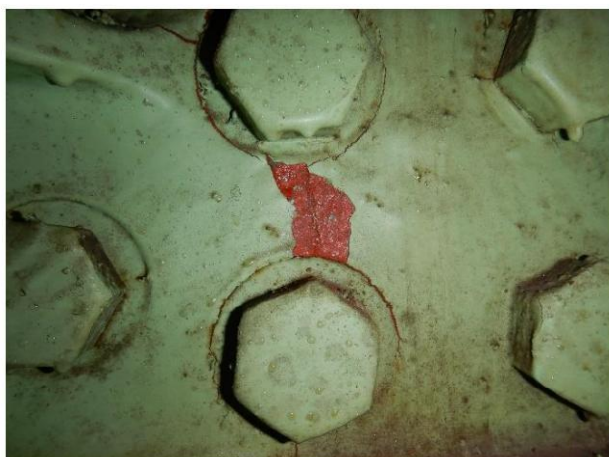
afbeelding 27: haarscheur in gietstuk (west-31)

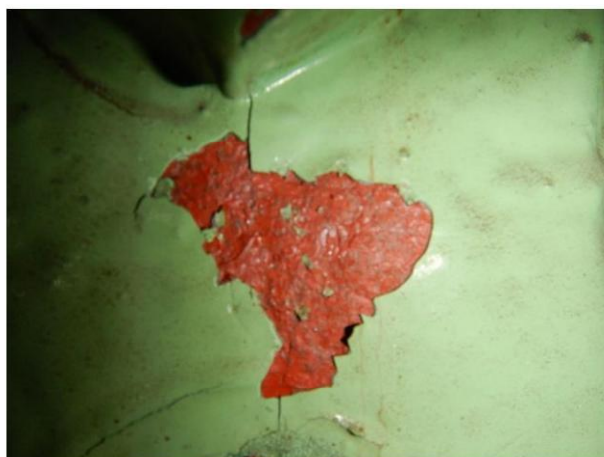
afbeelding 28: haarscheur in gietstuk (oost-25)

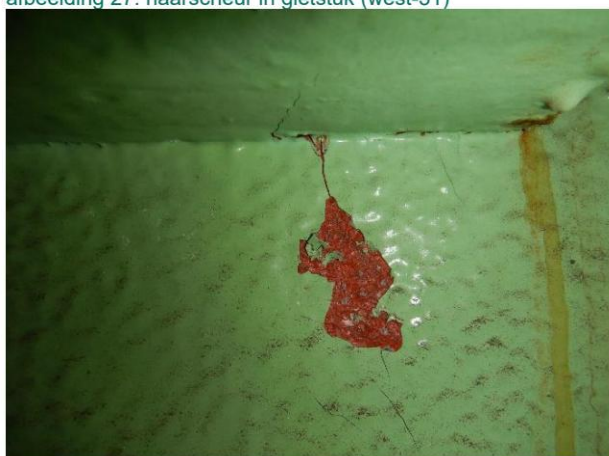
afbeelding 29: dezelfde scheur (oost-25), in plaat onder gietst.

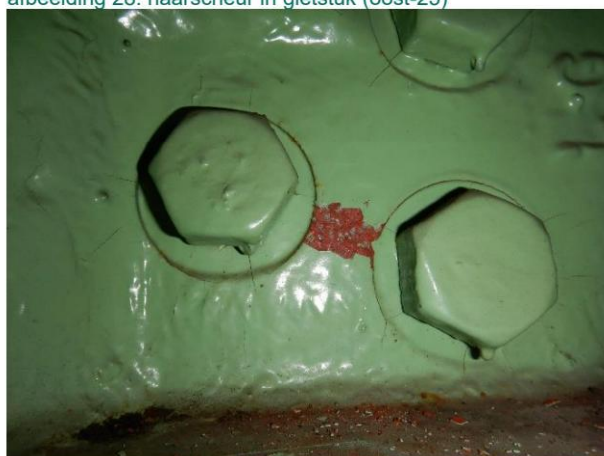
afbeelding 30: haarscheur in gietstuk(oost-23)

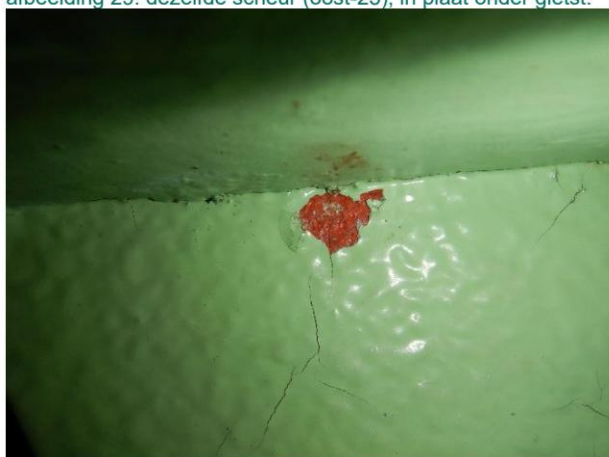
afbeelding 31: haarscheur in staalplaat (oost-23)

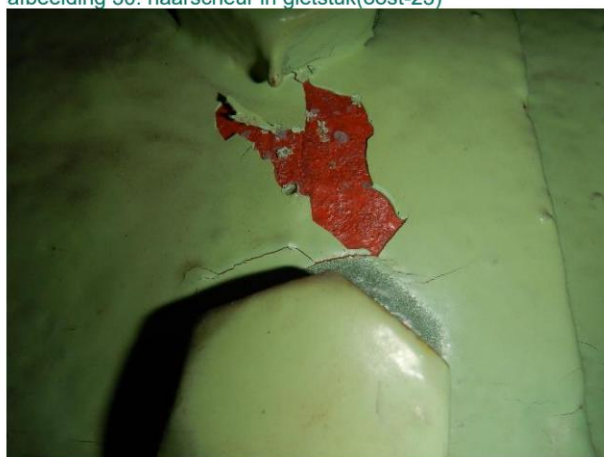
afbeelding 32: haarscheur in gietstuk (oost-22)

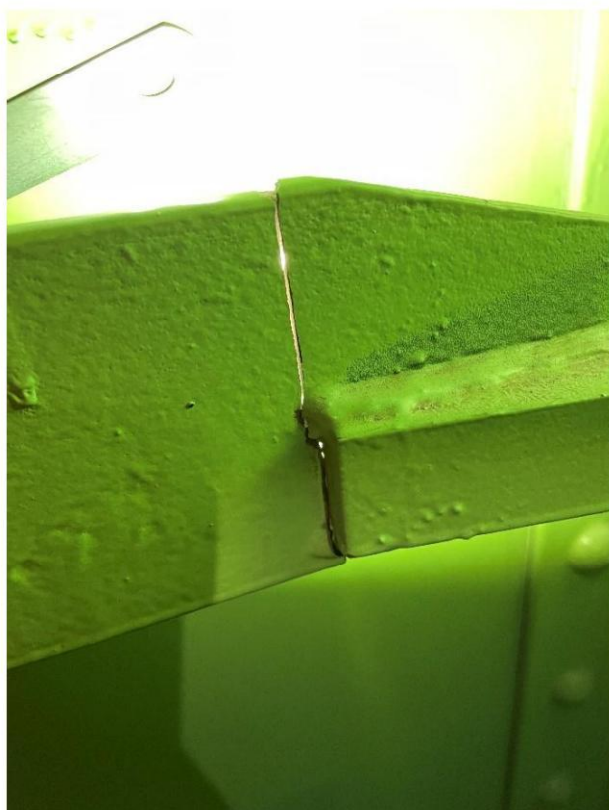
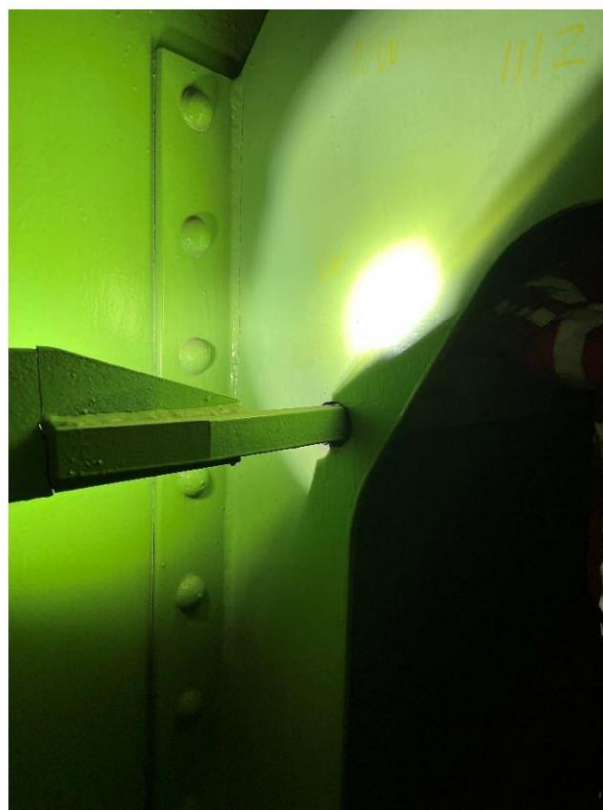
In de westelijke hoofdligger zijn tussen hangers 20/21 en 22/23 (noordelijke brug) gebroken plooverstijvers aangetroffen.

afbeelding 33: gebroken plooverstijver

afbeelding 34: locatie gebroken plooverstijver

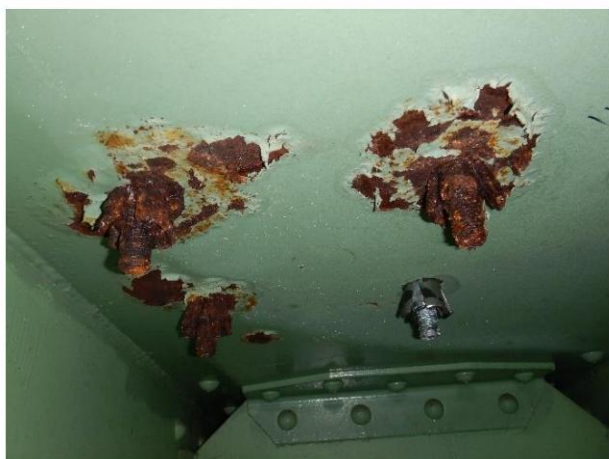
De camerasystemen op de brug bevinden zich tussen de hangers 27 en 28 (oost en west). Deze zijn met keilbouten op de rijvloer bevestigd. Dit vormt geen waterdichte bevestiging, wat ook leidt tot schade in de hoofdliggers in de vorm van corrosie op vloer (onderzijde koker), wanden, plooverstijvers en onderzijde rijvloer.

afbeelding 35: corrosie rond keilbouten

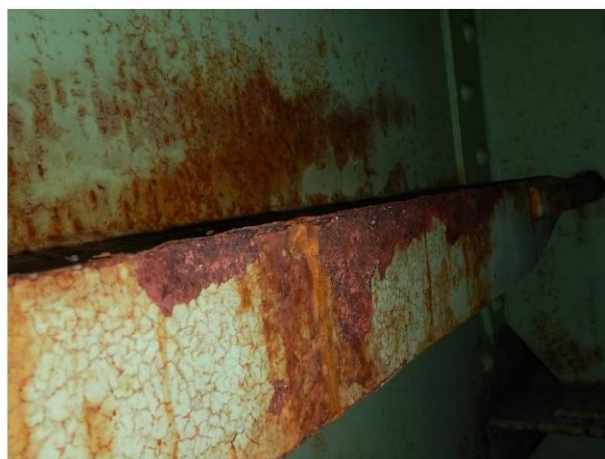
afbeelding 36: corrosie hoofdligger onder keilbouten

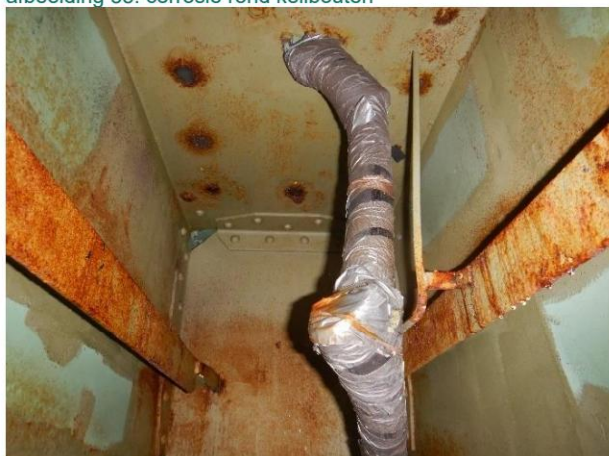
De slagbomen op de brug bevinden zich tussen de hangers 30 en 31. Deze worden elektrisch aangedreven, waarbij kabels door de rijvloer zijn aangebracht. Deze zijn niet waterdicht afgedicht, wat ook leidt tot schade in de hoofdliggers in de vorm van corrosie op vloer (onderzijde koker), wanden, plooverstijvers en onderzijde rijvloer en met name aan de oostzijde tot een aanzienlijke hoeveelheid water op de bodem van de koker. Bij de oostzijde is eveneens sprake van kabeldoorvoeren t.b.v. de bruglichten in het veld 29-30 en het compartiment op het zuidelijk landhoofd. Dit leidt tot veel corrosie in de brugliggers.

afbeelding 37: kabeldoorvoer

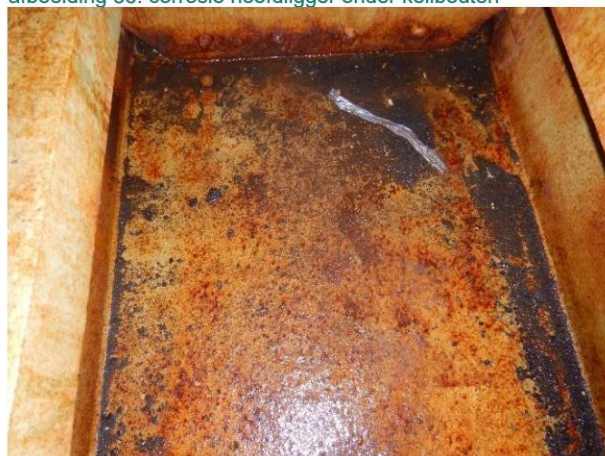
afbeelding 38: corrosie op vloer onder kabeldoorvoer

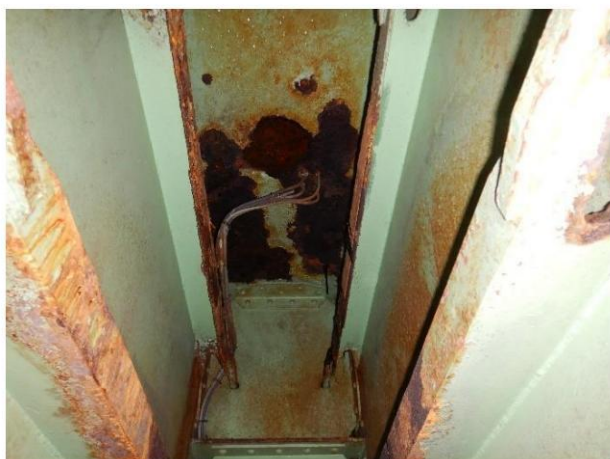
afbeelding 39: kabeldoorvoer (oost)

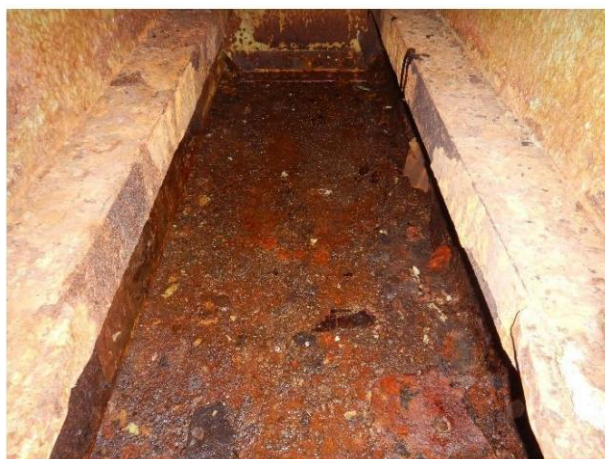
afbeelding 40: zware corrosie op vloer bij afbeelding 39
