**TNO-rapport****TNO 2022 R10790 / SEC rapport 22.04.001****Herbeoordeling gebiedsverbod rond vuurtoren  
Lange Jaap**

| Opdrachtgever | Rijkswaterstaat |
| Projectnaam | Lange Jaap - deel 3 |

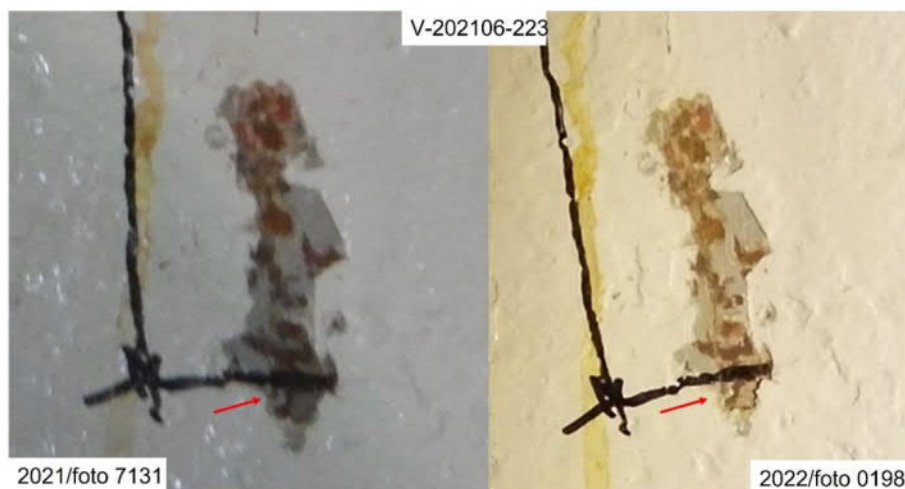
- Schade V-202106-223: Ten aanzien van deze scheur heeft Nebest aangegeven dat de geschatte groei ligt tussen 0-5 mm. SEC/TNO is van oordeel dat de foto's van de nulinspectie en van de drone-inspectie onvoldoende duidelijk van elkaar verschillen om te kunnen concluderen dat er sprake is van scheurgroei (figuur 2.1).
- Schade V-202109-529: Ten aanzien van deze scheur heeft Nebest aangegeven dat de geschatte groei ligt tussen 0-35 mm. SEC/TNO is van oordeel dat er geen sprake is van scheurgroei. De door Nebest aangegeven verlenging van de scheur, ten opzichte van de aftekening op het oppervlak, was reeds te zien op de foto die tijdens de nulopname is genomen (figuur 2.2).

*Figuur 2.1: Schade V-202106-223; foto van nulopname (links) en van drone-inspectie (rechts)*

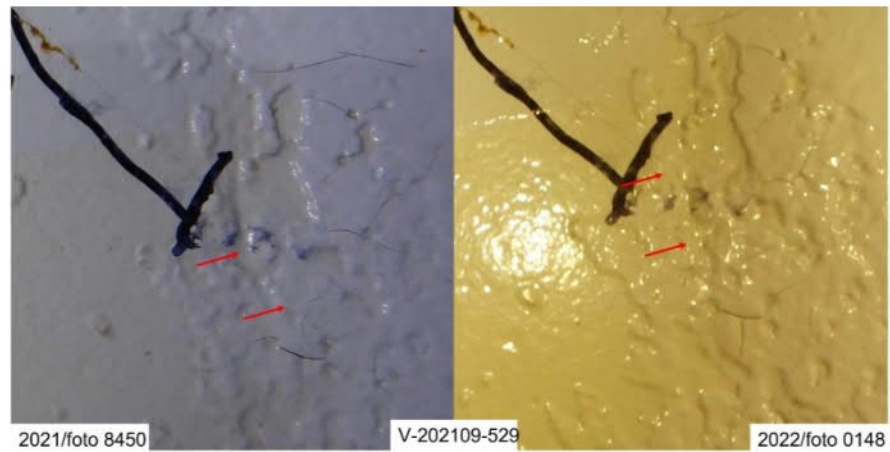
*Figuur 2.2: Schade V-202109-529; foto van nulopname (links) en van drone-inspectie (rechts)*

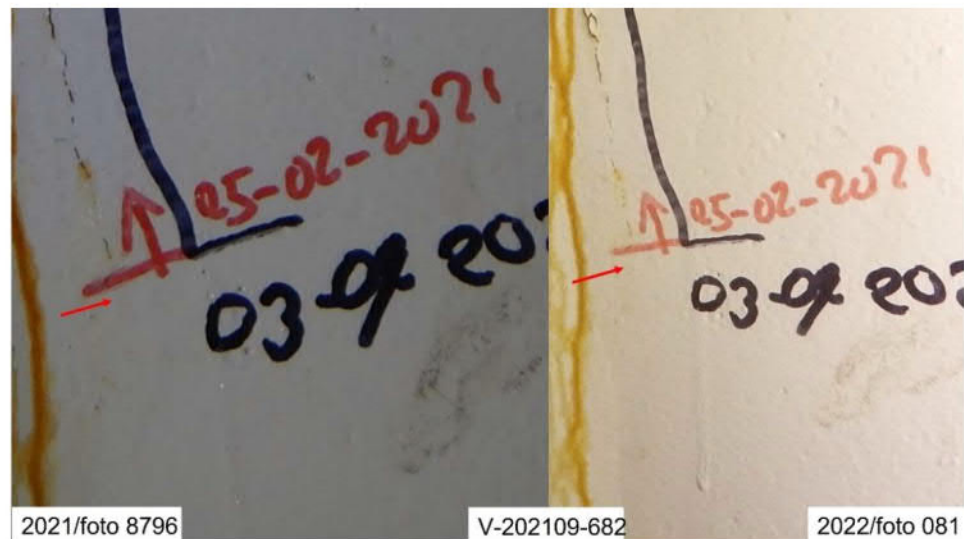
- Schade V-202109-682: Ten aanzien van deze scheur heeft Nebest aangegeven dat de geschatte groei ligt tussen 0-5 mm. SEC/TNO is van oordeel dat de foto's van de nulinspectie en van de drone-inspectie onvoldoende duidelijk van elkaar verschillen om te kunnen concluderen dat er sprake is van scheurgroei (figuur 2.3).

*Figuur 2.3: Schade V-202109-682; foto van nulopname (links) en van drone-inspectie (rechts)*

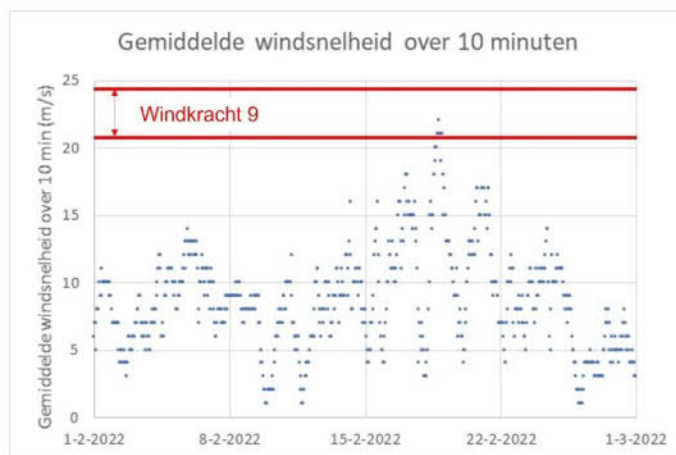
In aanvulling op het voorgaande geldt dat recent, op 18 februari 2022, daadwerkelijk sprake is geweest van een storm met windkracht 9 (figuur 4.1). De vuurtoren heeft deze storm doorstaan.

*Figuur 4.1: Windsnelheid weerstation De Kooy; gemiddeld over de laatste 10 minuten van het afgelopen uur (bron: KNMI)*

Op basis van het bovenstaande adviseert SEC/TNO om het gebiedsverbod op te heffen, met uitzondering voor de perioden waarin sprake is van windkracht 9 of hoger. Voor de perioden waarin sprake is van een windkracht 9 of hoger, wordt geadviseerd om een tijdelijk gebiedsverbod in te stellen. Voor de weg die aan de noordwestzijde langs de vuurtoren loopt, geldt deze voorwaarde enkel voor wind uit oostelijke richtingen, met als veilige grens een richting tussen 30 en 210 graden.
