Onderwerp Losse betonschollen in onderzijde vloeren Muwischolen

Datum  
16 juni 2023

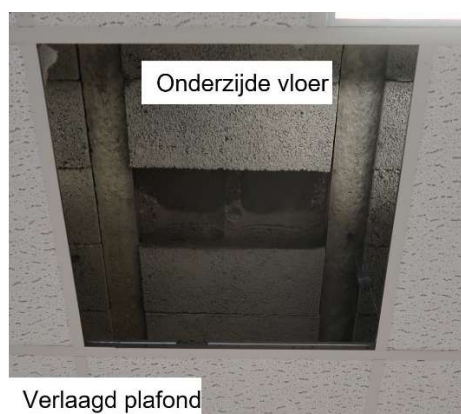
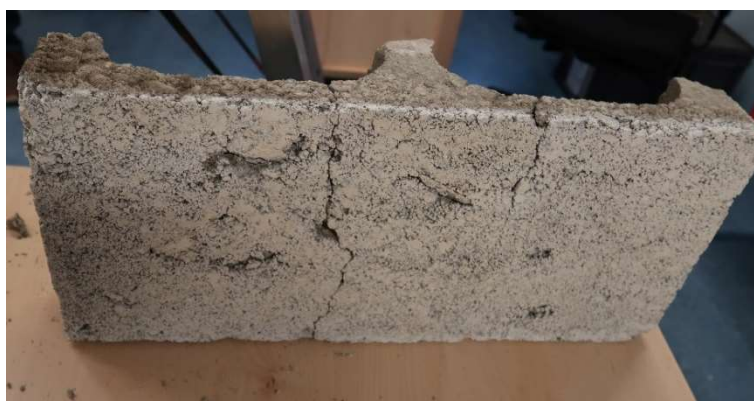
Op maandag 8 mei 2023 is in een school onverwachts een betonschol uit de onderzijde van een verdiepingvloer losgeraakt en in een klaslokaal gevallen. Die betonschol is door het verlaagde plafond gevallen en vervolgens op een tafel terecht gekomen. Op dat moment waren alleen de leerkracht en één leerling in het lokaal aanwezig, die beide niet zijn geraakt.

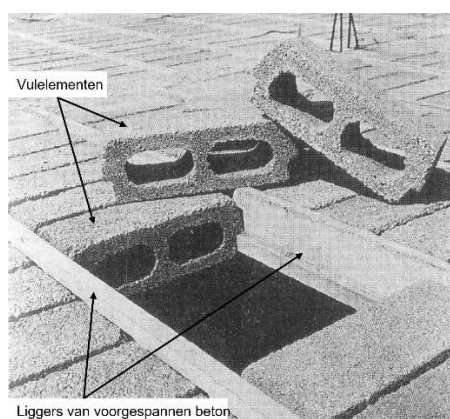
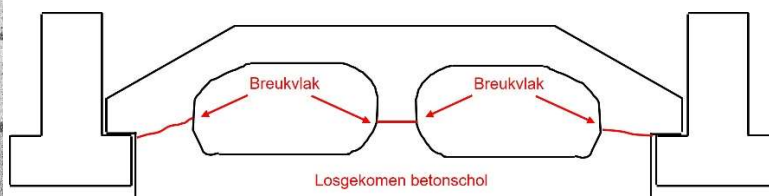
De losgeraakte betonschol is de volledige onderflens van een vulelement van een combinatievloer. Op basis van de op de betonschol aanwezige coating kon worden vastgesteld dat de betonschol al ten tijde van de bouw in 1967 is losgekomen van het bovenste deel van het vulelement. De betonschol is toen aan één zijde circa 2 cm weggezakt en vervolgens klem komen te zitten tussen de naastgelegen liggers. Waarschijnlijk is de betonschol in de loop van de tijd steeds losser gekomen, waarna deze in 2023 volledig is losgeraakt en omlaag is gevallen.

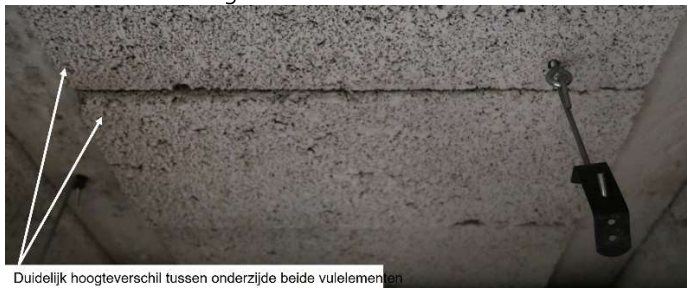
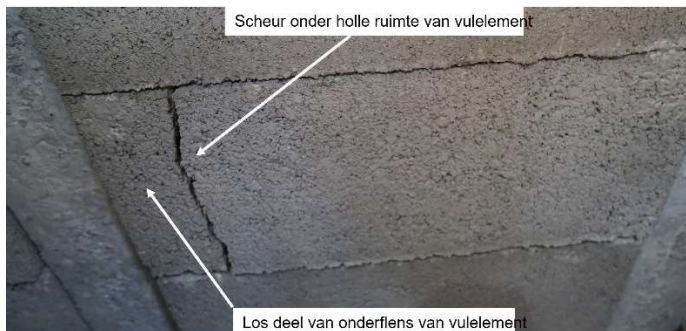
- In hoofdzaak zijn twee schadebeelden waargenomen, die beide duidelijk visueel waarneembaar zijn:
  - Een vulelement waarvan de onderflens aan één zijde duidelijk lager ligt dan de omringende vulelementen én de onderflens bij bekloppen duidelijk hol klinkt. Bij dat vulelement is de onderflens los van het bovenste deel van het vulelement.

- Een vulelement met een scheur onder een holle ruimte én het deel van de onderflens tussen de scheur en de naastgelegen ligger bij bekloppen duidelijk hol klinkt. Bij dat vulelement is een deel van de onderflens los van het bovenste deel van het vulelement.

- Op geen van de bovengenoemde locaties is een situatie aangetroffen met acuut gevaar voor het omlaag komen van de betonschol dan wel delen daarvan.

De waargenomen schades hebben geen invloed op de constructieve veiligheid van de vloeren. Geadviseerd wordt om de losse betonschollen te verwijderen, waarmee het gevaar voor het omlaag vallen van betonschollen wordt weggenomen.
