## **38G-102-01 Brug o/d Boven- Merwede**

**Inspectierapport HDC Onderzoek 2021 Periode 2**

**RISK2021-R-38G102-MerweGor-P2HDC-1**

projectnummer 0418701.105  
Ter acceptatie revisie 1.0  
18 augustus 2021

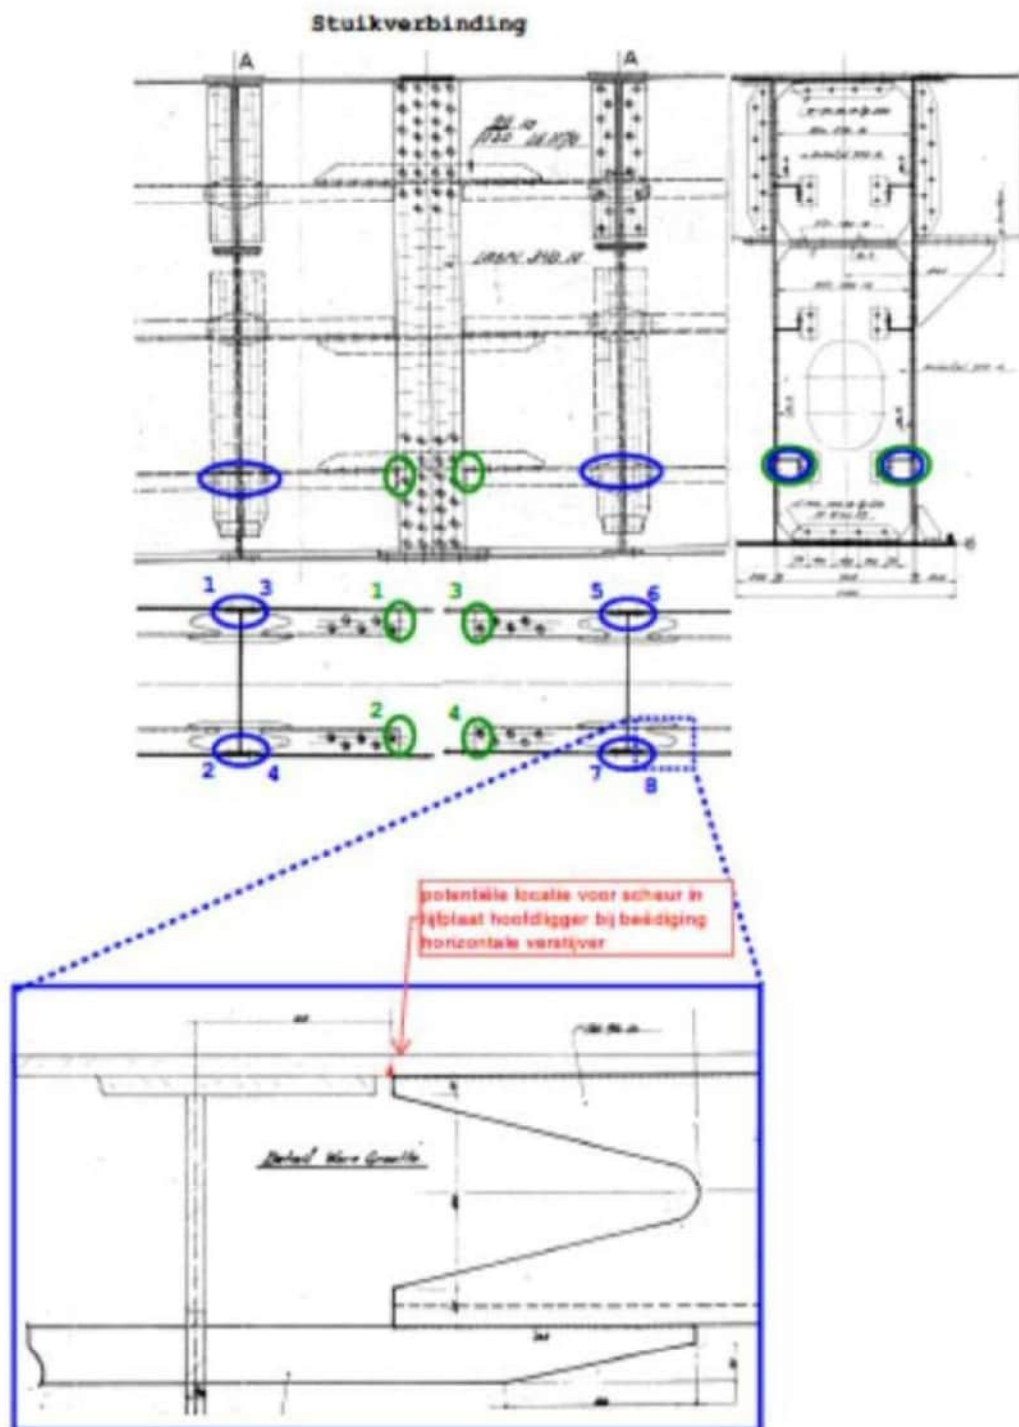
Aan de binnenzijde van de hoofdliggers, zijn in langsrichting diverse verstijvingen aangebracht in beide zijplaten. Deze verstijvers zijn beëindigd ter plaatse van de sectiedelingen én voor de schotten ter hoogte van een dwarsdrager. Dit zorgt voor een vermoeiingsgevoelig detail. Hierdoor is het mogelijk dat er een scheur ontstaat ter plaatse van de lasten in de zijplaten van de hoofdligger zoals weergegeven in het rood in Figuur 1.

Figuur 1: HDC onderzoek 1

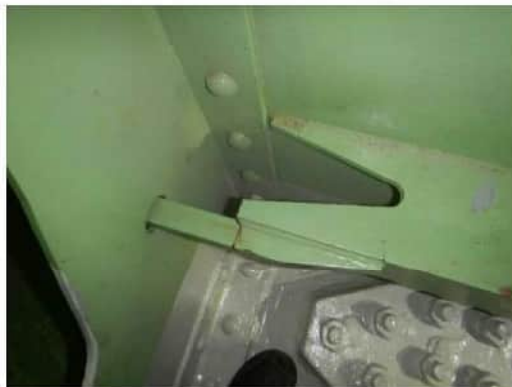
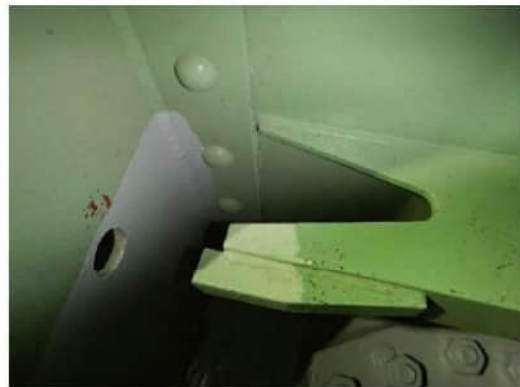
De doorvoeren van de onderste verstijvers zijn zeer regelmatig gescheurd (Foto 3 en Foto 4). Op sommige plekken is de conservering opnieuw aangebracht. Incidenteel zijn de doorvoeren afgeslepen. De locaties van de defecte doorvoeren zijn reeds ingetekend in een separate inspectietekening en de bijbehorende foto's zijn uiteengezet in de rapportage van mei 2021.

Foto 3: Voorbeeld overige schade 1.

Foto 4: Voorbeeld overige schade 1.

- Overige schade 1:  
De doorvoeren van de onderste verstijvers aan de binnenzijde van de hoofdliggers vertonen zeer regelmatig defecten. De defecte doorvoeren zijn reeds geïnventariseerd, vastgelegd en uiteengezet in een separate verzameltekening en fotobijlage in de rapportage van mei 2021.

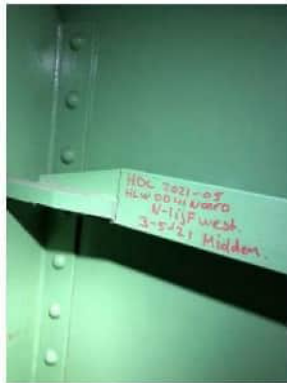
Aanvullend op de HDC onderzoeken, is tijdens de inspectie van mei 2021 gevraagd defecte doorvoeren in de onderste verstijvers aan de binnenzijde van de hoofdligger te inventariseren. Echter is op 2 locaties een defecte doorvoer waargenomen t.h.v. de middelste verstijver. Het betreft één defecte doorvoer aan de westzijde van hoofdligger west ter hoogte van dwarsdrager 41 (Foto 5) en een defecte doorvoer aan weerszijde van hoofdligger west ter hoogte van dwarsdrager 57 (Foto 6).

Foto 5: Overige schade 2 (t.h.v. dwarsdrager 41).

- Overige schade 2:  
De doorvoeren van de onderste verstijvers aan de binnenzijde van de hoofdliggers zijn reeds geïnventariseerd. Echter is op 2 locaties ook een defecte doorvoer waargenomen t.h.v. de middelste verstijver.

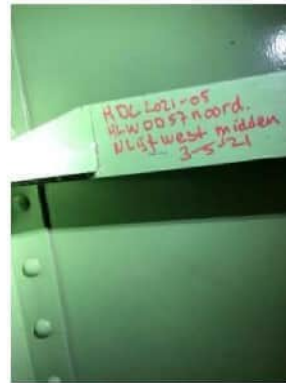
Foto 6: Overige schade 2 (t.h.v. dwarsdrager 57).

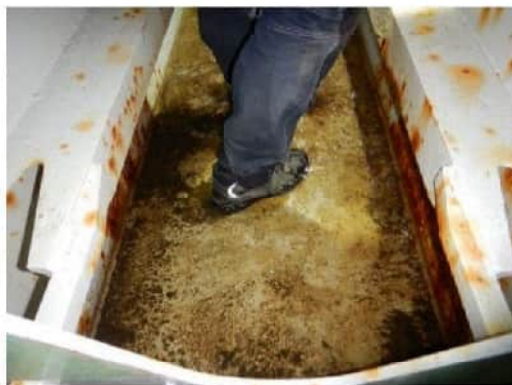
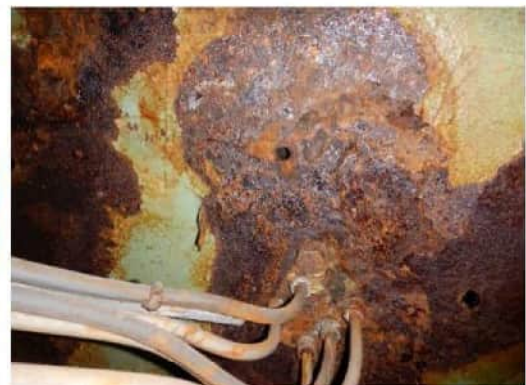
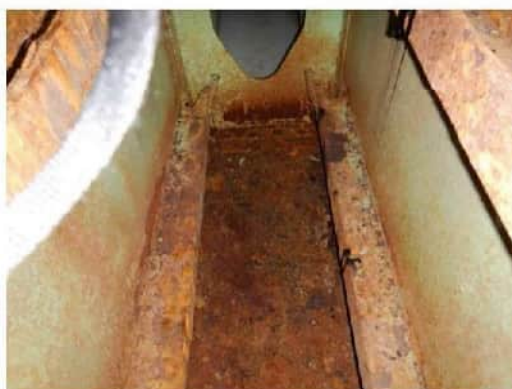
Ter plaatse van sectiedeling 22 is tijdens de inspectie van maart 2021 een lekkage waargenomen in de westelijke hoofdligger. Er staat een laag water van ca. 4 cm hoog. Het water sijpelt langs de kabeldoorvoerconstructie naar binnen. Het water dat blijft liggen veroorzaakt corrosie aan de binnenzijde van de hoofdligger (Foto 7 t/m Foto 9).

Foto 7: Overige schade 3.

Foto 8: Overige schade 3.

Foto 9: Overige schade 3.

- Overige schade 3:  
Ter plaatse van sectiedeling 22 is lekkage waargenomen in de westelijke hoofdligger. Door de lekkage staat er in dat veld een laag water van circa 4 cm en is er sprake van uniforme corrosie. Met name op de bodem van de hoofdligger.

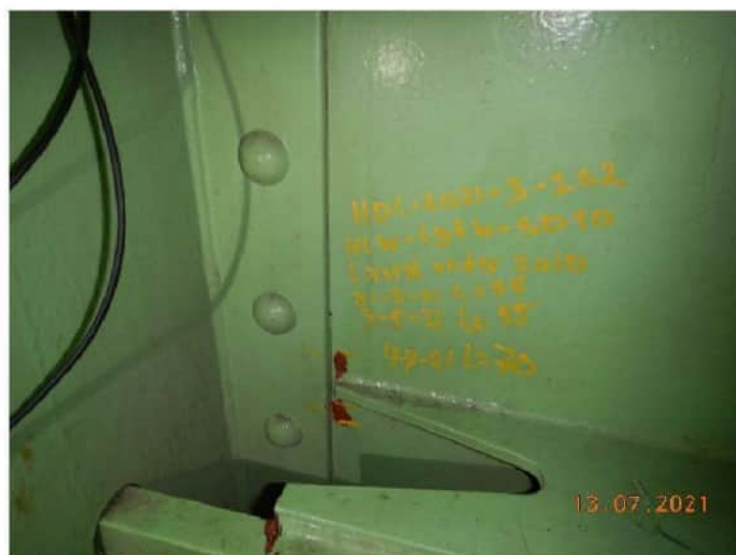
38G102-HDC-2021-03-102-Foto1.jpg

| Indicatinummer | Scheurcode | Trog-nr. | Been | Vorig Jaar en periode | Vorige scheurlengte [mm] | Insp.-Jaar en periode | Huidige scheurlengte [mm] | Groei scheur [mm] | Kritische waarde [mm] |
|---|---|---|---|---|---|---|---|---|---|
| HDC-2021-03-102 | 1 | HL-west | West | 2021 05 | 55 | 2021 07 | 70 | 15 | Altijd |

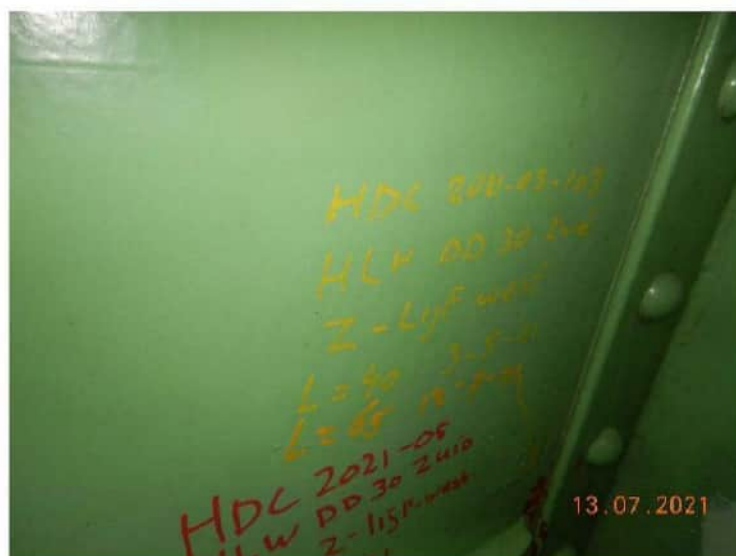
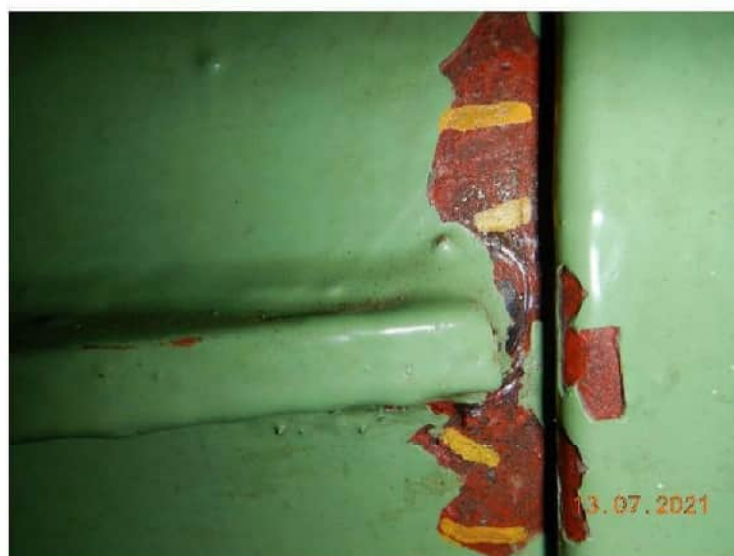
38G102-HDC-2021-05-103-Foto1.jpg

| Indicatinummer | Scheurcode | Trog-nr. | Been | Vorig Jaar en periode | Vorige scheurlengte [mm] | Insp.-Jaar en periode | Huidige scheurlengte [mm] | Groei scheur [mm] | Kritische waarde [mm] |
|---|---|---|---|---|---|---|---|---|---|
| HDC-2021-05-103 | 1 | HL-west | West | 2021 05 | 40 | 2021 07 | 65 | 25 | Altijd |

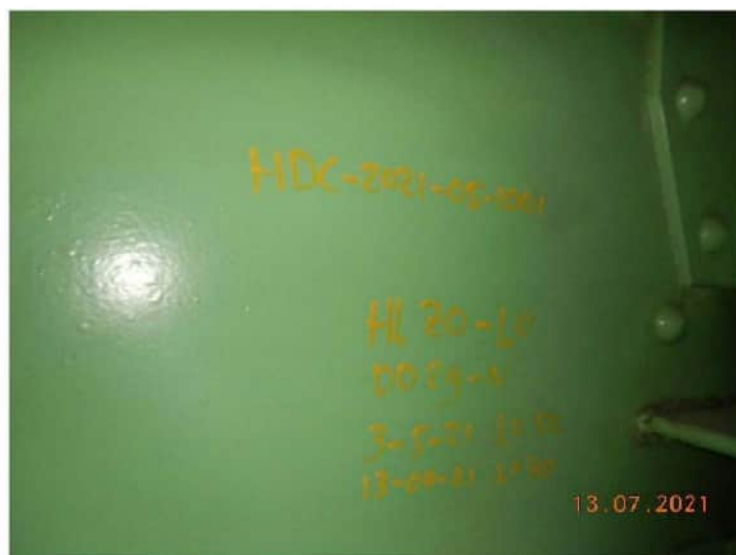
38G102-HDC-2021-05-1001-Foto1.jpg

| Indicatinummer | Scheurcode | Trog-nr. | Been | Vorig Jaar en periode | Vorige scheurlengte [mm] | Insp.-Jaar en periode | Huidige scheurlengte [mm] | Groei scheur [mm] | Kritische waarde [mm] |
|---|---|---|---|---|---|---|---|---|---|
| HDC-2021-05-1001 | 1 | HL-oost | Oost | 2021 05 | 50 | 2021 07 | 70 | 20 | Altijd |
