## Feitenrelaas falen overlaat Bosscherveld

Oorzakelijk onderzoek

| Opdrachtgever | Rijkswaterstaat Zuid-Nederland District Limburg, hoofdkantoor Maastricht |

| Documentgegevens | |
|---|---|
| Document ID | 11210464-000-HYE-0002 |

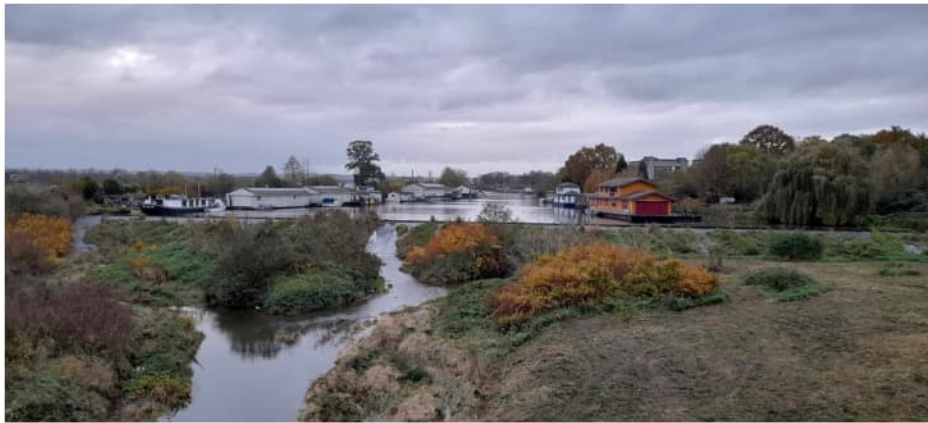
*Figuur 2.8 Begroeiing rond de overlaat, RWS ZN, november 2023*

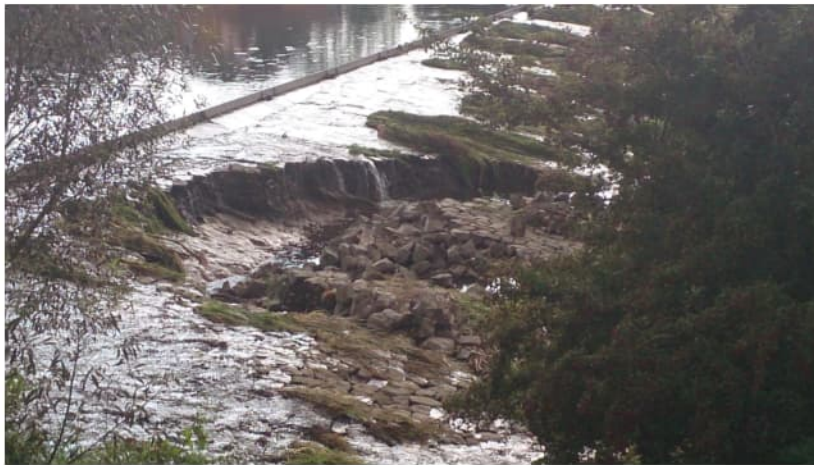
In 2014 stelt aannemerscombinatie Mourik – Imtech voor om herstelwerkzaamheden uit te voeren vanwege schade (Mourik – Imtech, 2014). Uit het document kan worden afgeleid dat er sprake was van een onderhoudscontract, er schade is herkend en deze is hersteld. Bij het voorstel van herstel in 2014 wordt benoemd begroeiing te verwijderen ten behoeve van de inspectie van de schadelocatie. Bij de herstelwerkzaamheden wordt geen melding gemaakt van (het verwijderen van) de overige begroeiing. Er is dan sprake van zeer zware begroeiing benedenstrooms van de overlaat. Dit is terug te zien in Figuur 2.9.

*Figuur 2.9 Begroeiing rond de overlaat (vooral benedenstrooms), de foto is gemaakt in 2014 na de ontstane schade (bron: onbekend, aangeleverd door Rijkswaterstaat).*

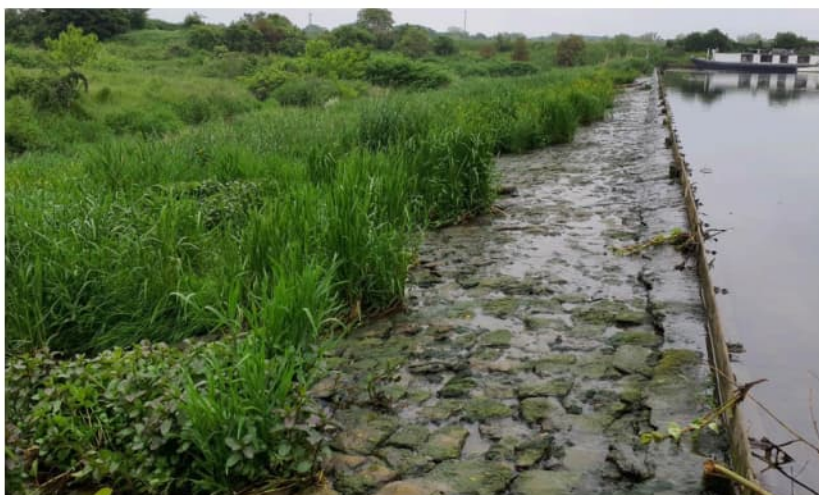
rapport als elementverharding benoemd) wordt als “inspecteerbaar” aangeduid, terwijl de begroeiing op foto de inspectie maakt dat het onwaarschijnlijk is dat de gehele bekleding te inspecteren is (Figuur 2.10).

*Figuur 2.10 De bekleding lijkt deels niet goed zichtbaar door de dichte begroeiing (linkerzijde van de foto), bron: inspectierapport 2023.*

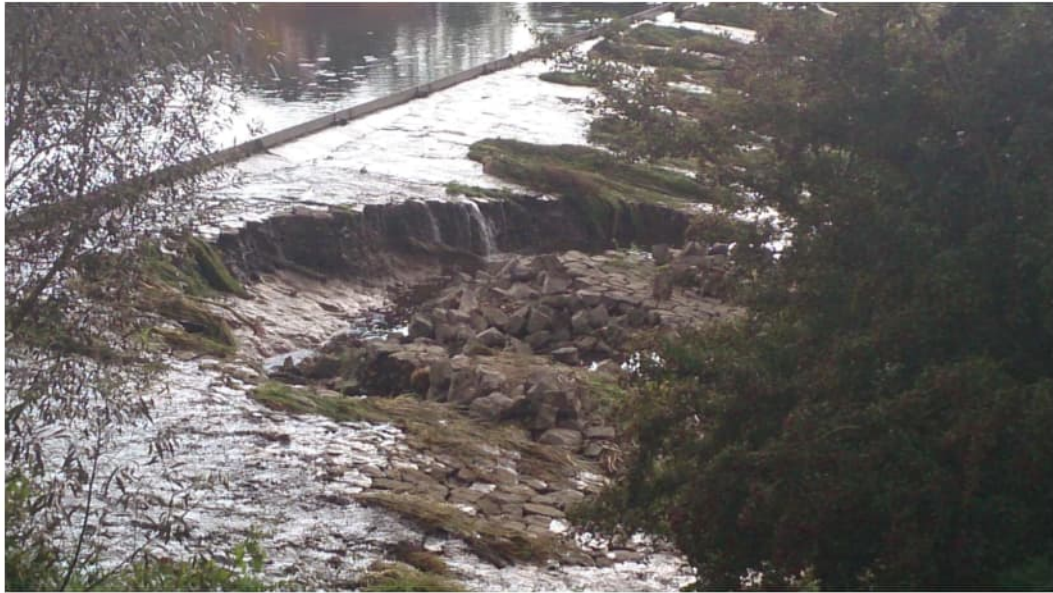
Figuur 4.2 geeft een indruk van de opgetreden schade. Waarneembaar is dat een deel van de steenbekleding, vanaf ongeveer een meter onder de kruin, is verdwenen evenals een deel van de onderliggende laag. Enkele meters lager is een deel van de bekleding nog wel aanwezig maar verzakt, wat mogelijk is veroorzaakt door het uitspoelen van de onderlaag. Waar de initiële schade is opgetreden is niet bekend. De onderhoudsaannemer schrijft in zijn voorstel tot herstel van de schade dat de 'stabilisatie' achter de overlaat (ter plaatse van de teen?) voor het overgrootste deel is weggespoeld. Maar of dit betekent dat de schade aan de teen is begonnen is onbekend.

Figuur 4.2 Schade aan de overlaat, september 2014, bron RWS.

- In september 2014 was er een groot verval door een fout in de bediening van stuw Borgharen en bestaat de schade bij de overlaat uit het verdwijnen van de steenbekleding en de onderliggende laag en is vooral zichtbaar vlak onder de kruin. Dit is vervolgens hersteld. Daarbij wordt ook voorgesteld om een betonlaag aan te brengen, alleen is niet precies duidelijk of en waar dat heeft plaatsgevonden. Omdat het voorval plaatsvond tijdens de zomerperiode stonden de kleppen omhoog.

Er is een voorstel tot het herstel van de schade bekend. Daarin wordt voorgesteld om het geërodeerde materiaal aan te vullen met (volgens de factuur) opvulgrind en de bekleding met zetsteen (volgens de factuur 26 ton) te herstellen. Ook wordt voorgesteld om in verband met het wegspoelen van de stabilisatie achter de overlaat en de zetstenen en tussen de zetstenen, een betonlaag aan te brengen over de gehele breedte van de overlaat met een breedte van 1 meter. Het is niet duidelijk waar dit beton precies is aangebracht maar vermoedelijk aan de bovenzijde van de overlaat. Op de foto's van de schade in juli 2021 zijn betonplakkaten zichtbaar op de kruin, over de steenbekleding heen, zie ook Figuur 4.3.

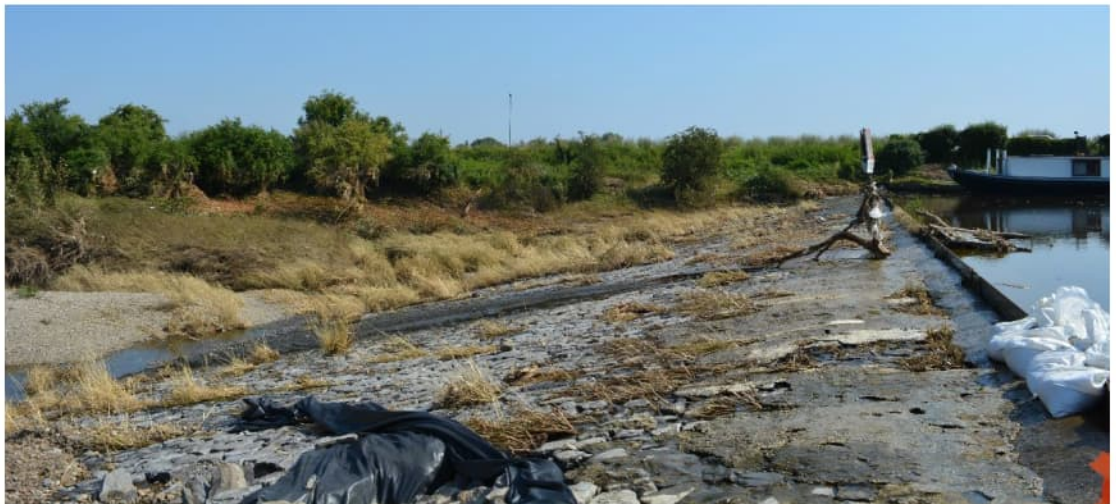
Figuur 4.3 Foto na aanleiding van de schade in juli 2021, overlaging met beton zichtbaar op kruin, mogelijk aangebracht in 2014, foto Deltares

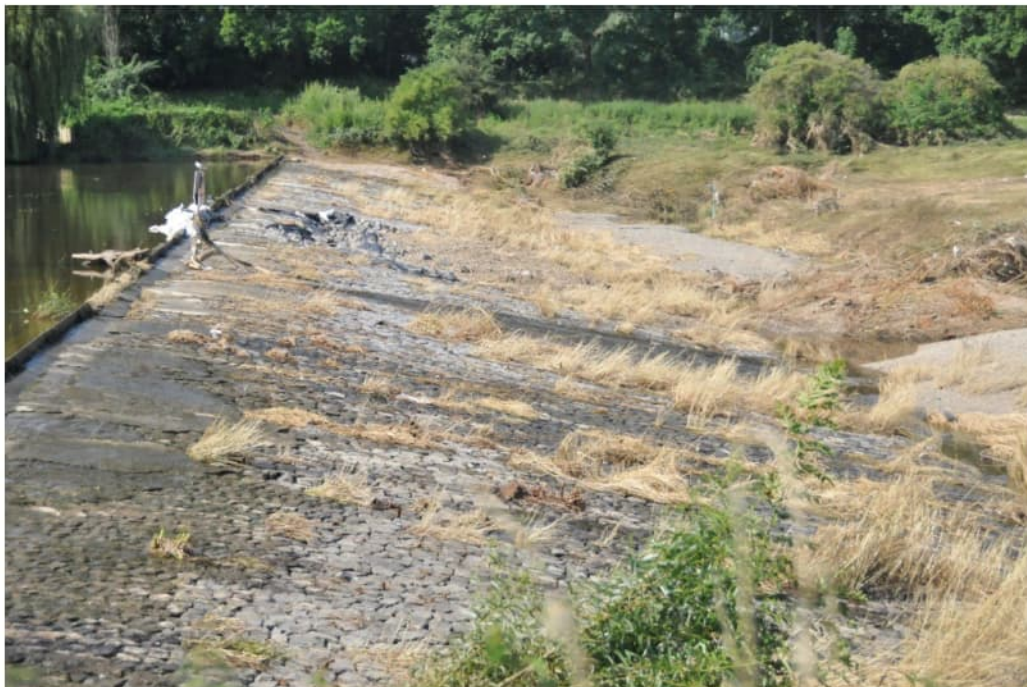
In de rapportage van het ENW over het hoogwater van 2021 (ENW, 2021) wordt in de paragraaf 4.7 over overlaat Bosscherveld opgemerkt: *Overigens is deze schade op dezelfde plaats als een eerdere schade, een kleine tien jaar geleden. De reparatie van destijds lijkt een zwakke plek te hebben gevormd.*

Mogelijk heeft de locatie van de schade met de eerdere reparatie te maken, het kan ook zo zijn dat de belasting op de overlaat hier het grootste is door bijvoorbeeld bodemligging bovenstrooms.

Op 23 juli 2021 is door drie Deltares collega's een veldbezoek gebracht en de schade aan de overlaat in beeld gebracht. De schade bestond uit het ontbreken van een deel van de steenbekleding en de onderlaag. Op basis van de foto's en het CTW verslag wordt de omvang geschat op 15 x 3 meter, beginnend 1 á 2 meter onder de kruin/ balk. Schade aan de teen van de overlaat is op de foto's niet waarneembaar. De bovenrand van de schade lijkt grofweg overeen te komen met de onderrand van het ingegoten/ overlaagde deel van de steenzetting.

*Figuur 4.5 Zijaanzicht van de overlaat met de schade.*

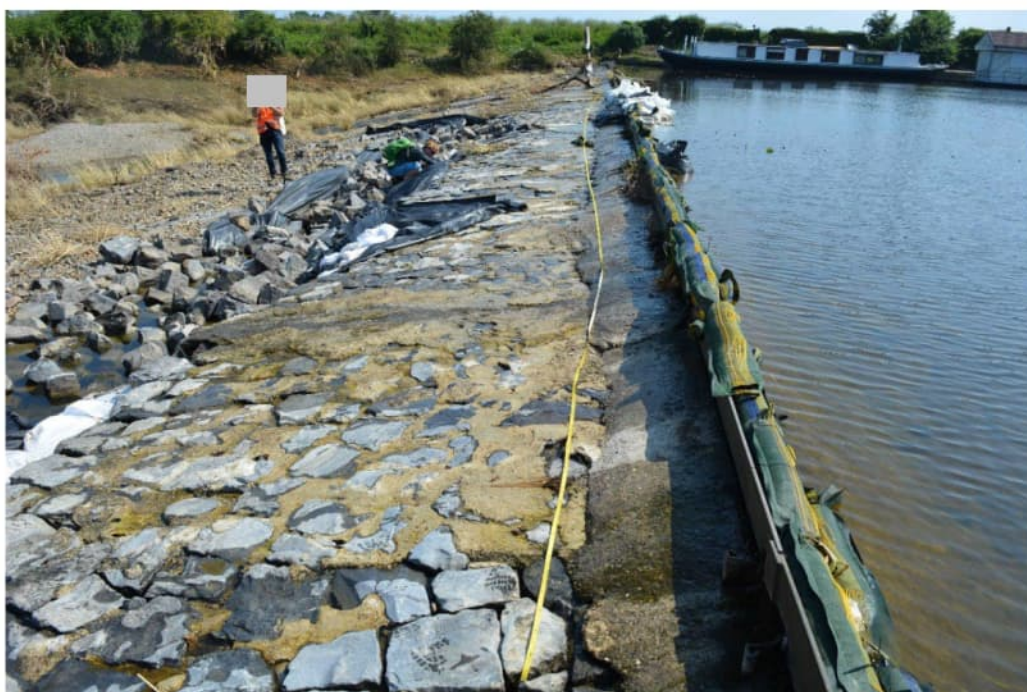
*Figuur 4.6 Schade aan steenzetting en ingegoten steenzetting daarboven.*

- Tijdens het zomerhoogwater van juli 2021 bestaat de schade uit het volledig verdwijnen van een klep over een lengte van 4 meter (deze stonden omhoog vanwege de zomerperiode) met direct daarachter (ca. 1-2 meter onder de kruin/balk) een erosiegat (ca. 15x3 meter) waarin een deel van de steenbekleding en de onderlaag ontbreekt. De bovenrand van de schade lijkt grofweg overeen te komen met de onderrand van het ingegoten/overlaagde deel van de steenzetting. Schade aan de teen van de overlaat is op de foto's niet waarneembaar. De schade is hersteld door de onderlaag opnieuw aan te brengen, bestaande uit puin en vervolgens een steenzetting van basaltzuilen te plaatsen.

De ontstane schade is in eerste instantie provisorisch gerepareerd met geotextiel en zandzakken om verdere schade bij een eventueel volgend hoogwater te voorkomen. Daarna is de schade hersteld door de onderlaag opnieuw aan te brengen, bestaande uit puin en vervolgens een steenzetting van basaltzuilen te plaatsen.

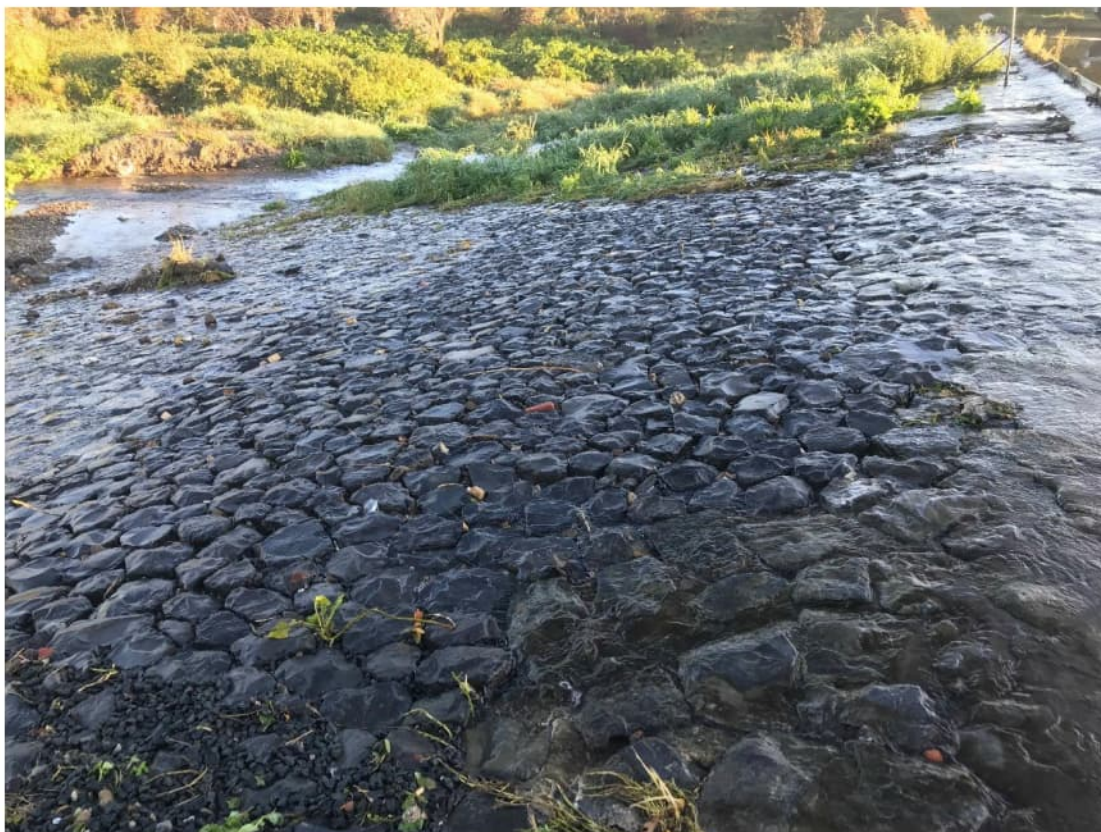
*Figuur 4.9 Herstelde steenzetting, opvallend is dat ter plaatse van de herstellde steenzetting water tussen of onder de stenen doorstroomt en daarboven en daaronder over de steenbekleding.*

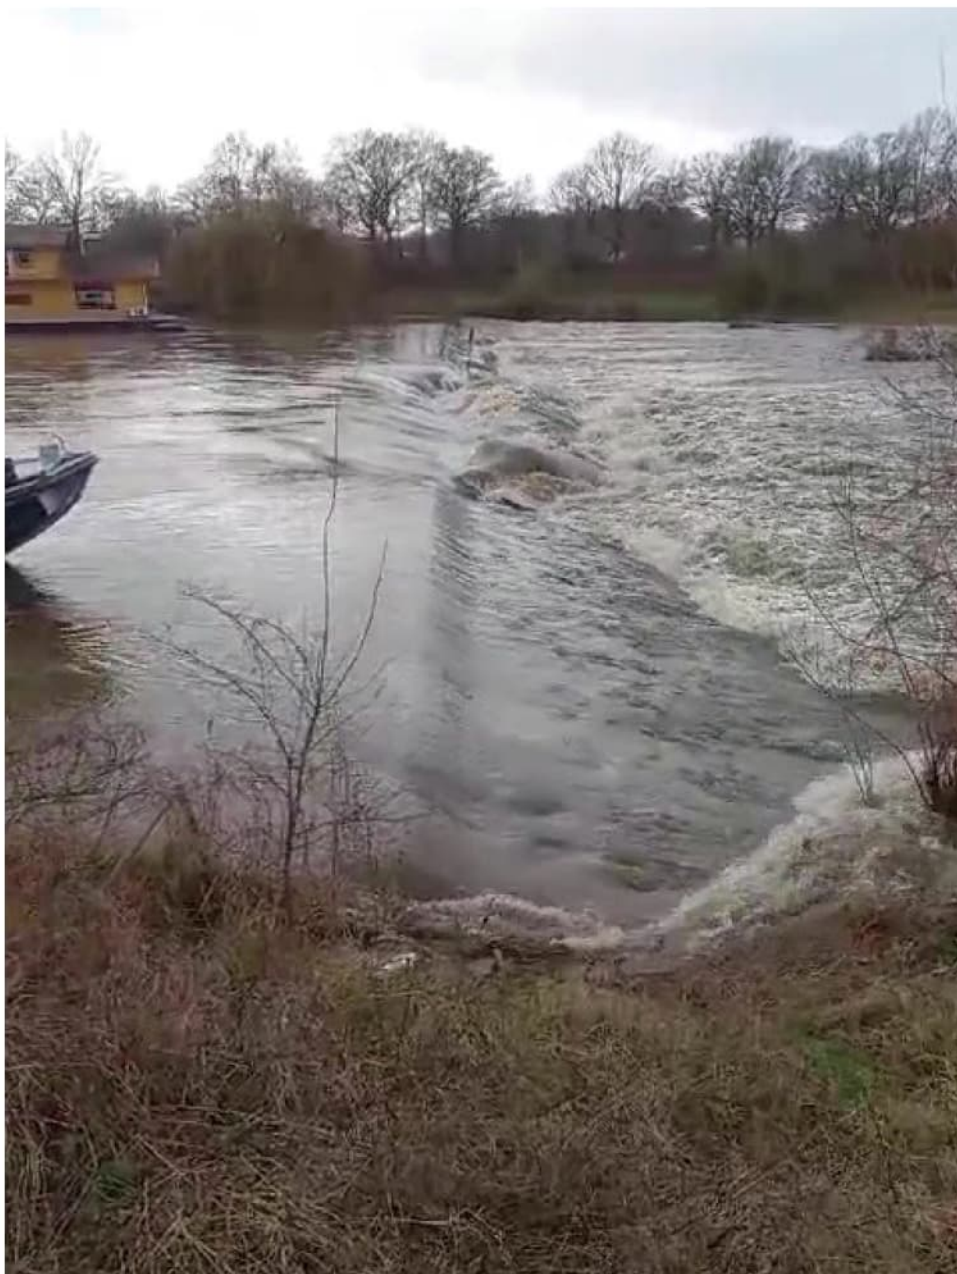
De schade in januari 2024 is van een andere orde dan de voorgaande schades. Er is een volledig bres ontstaan en er werd geen water meer gekeerd. Het moment van het ontstaan van schade is onbekend. Rond het middaguur op 3 januari was er al schade aanwezig. Er is een filmopname van de schade waarop te zien is dat de schade op dat moment vooral op de oostelijke helft van de overlaat plaatsvindt (zie Figuur 4.11). Op dat moment is een deel van de kruin van de overlaat al verdwenen, zichtbaar door de waterstandverlaging bovenstrooms van de kruinlijn. In 2021 was de schade vooral aan de westzijde van de overlaat aanwezig, net ten westen van de drie drainagebuizen die ongeveer in het midden van de overlaat zitten en herkenbaar zijn vanwege het aanwezige waarschuwbord. In de loop van de dag wordt de schade snel groter, zie ook Figuur 4.12.

*Figuur 4.11 Schade op 3-1-2024 (tijd onbekend).*

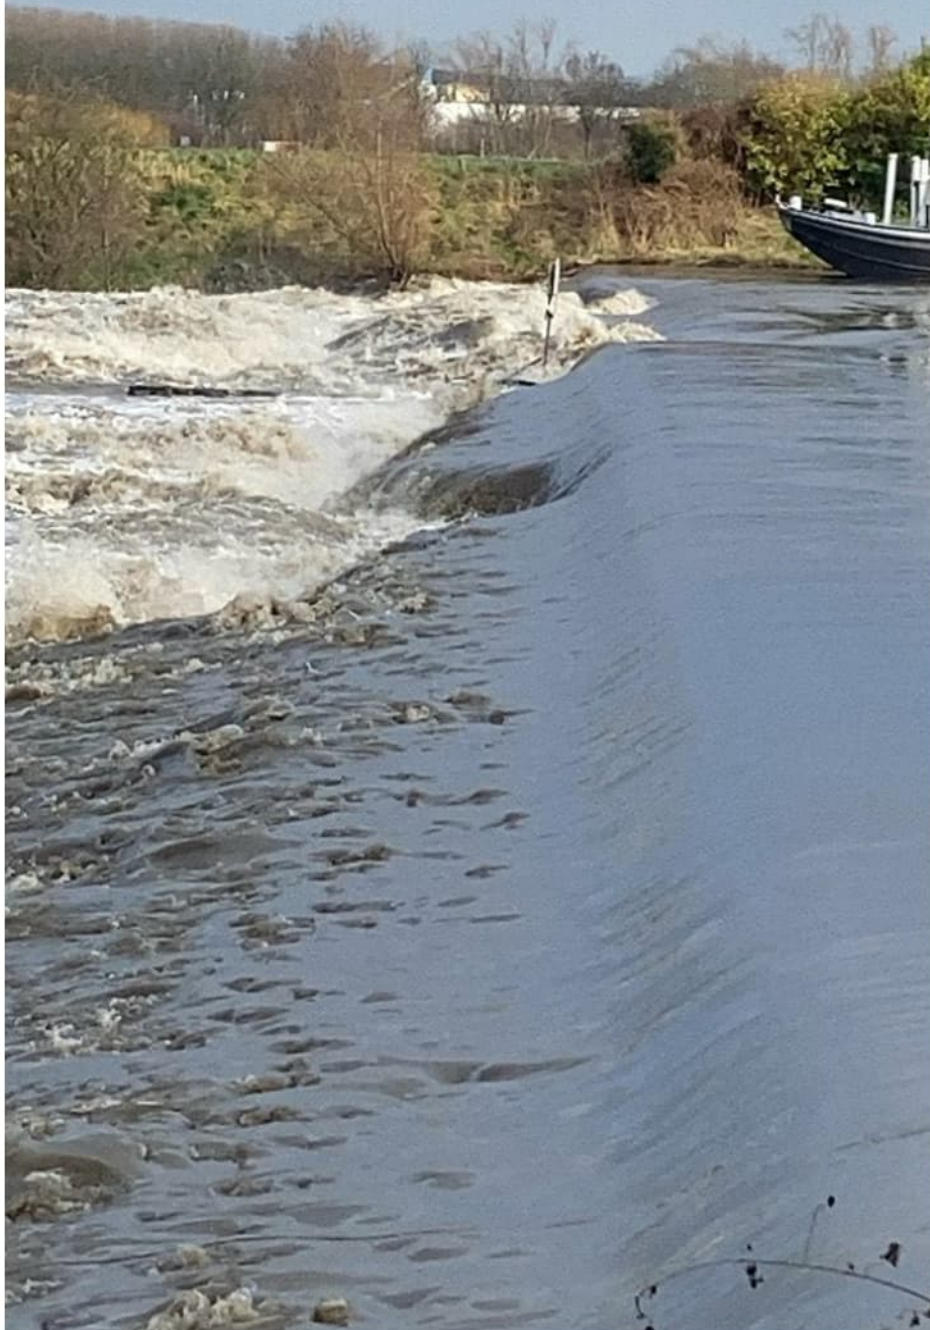
*Figuur 4.12 Uitbreiding van de schade, 3 jan 24 12:16 uur.*

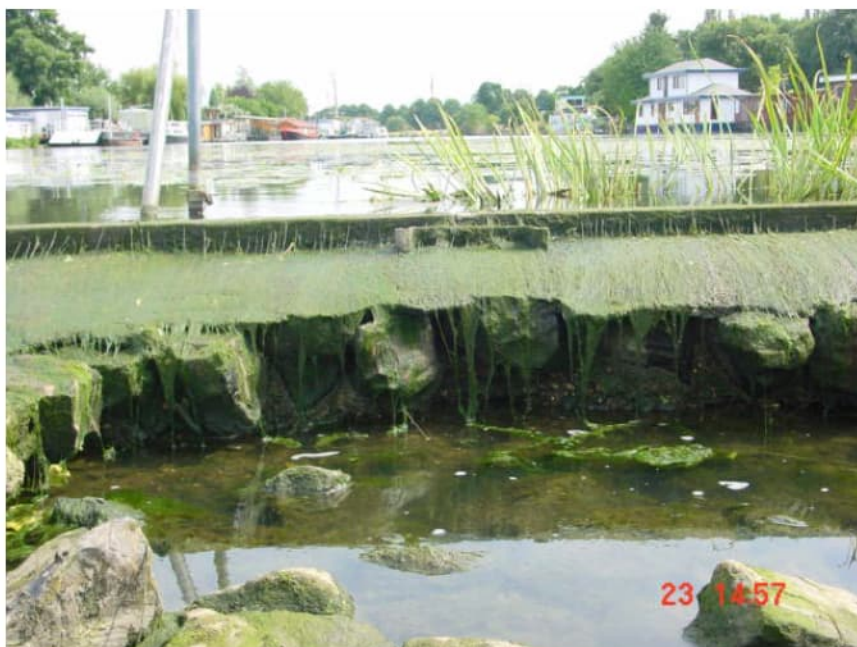
Behalve in 2014, 2021 en 2024 is er ook in 2003 en 2004 schade aan de overlaat waargenomen. In Figuur 4.14 is een gat in de steenzetting, direct onder de betonrand op de kruin zichtbaar. Ten tijde van de foto is de stalen klepconstructie nog niet aanwezig. Figuur 4.15 laat een schade zien in 2004, hier is inmiddels de klepconstructie aanwezig. Ook Figuur 4.16 laat schade zien, mogelijk is dit dezelfde schade als in Figuur 4.14, op beide foto's is namelijk de paal van het waarschuwingsbord behorende bij de drie doorlaatbuizen te zien.

Figuur 4.14 Schade aan steenzetting in juli 2003 (bron: Rijkswaterstaat-Zuid Nederland (2024a) )

- Er is in 2003 en 2004 schade aan de overlaat gerapporteerd. Deze bestaat uit een gat in de steenzetting, direct onder de betonrand op de kruin. In het interview met een bewoner wordt aangegeven dat dit gat jarenlang aanwezig is geweest en pas is hersteld bij de aanleg van de kleppen in 2004.

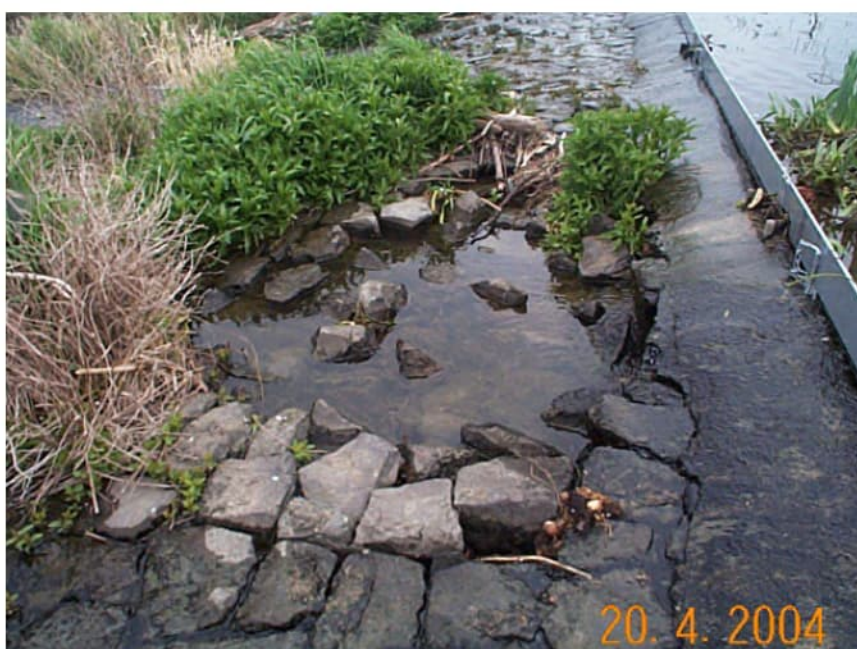
Figuur 4.15 Schade aan steenzetting in april 2004 (bron: Rijkswaterstaat-Zuid Nederland (2024a) )

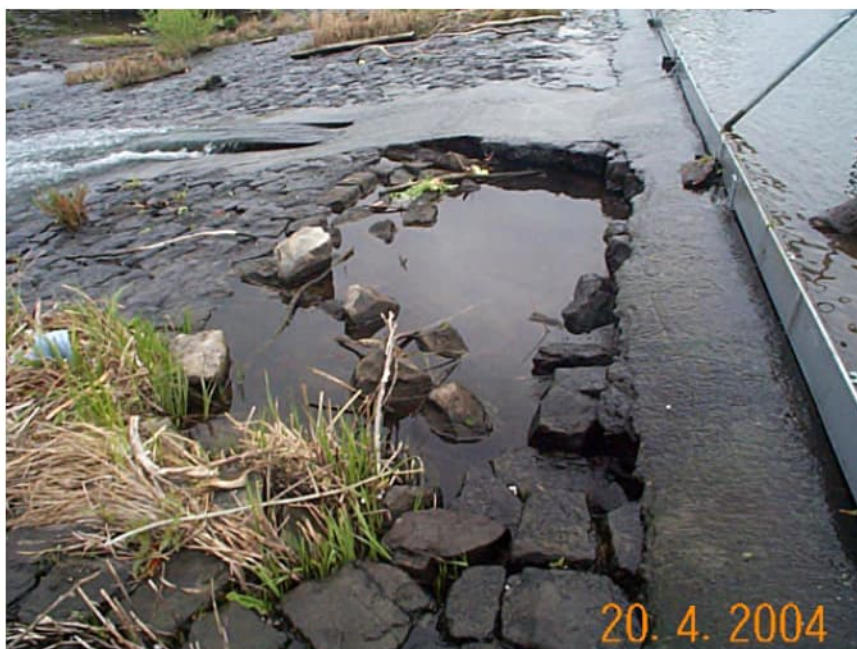
Figuur 4.16 Schade aan steenzetting in april 2004 (bron: Rijkswaterstaat-Zuid Nederland (2024a) )

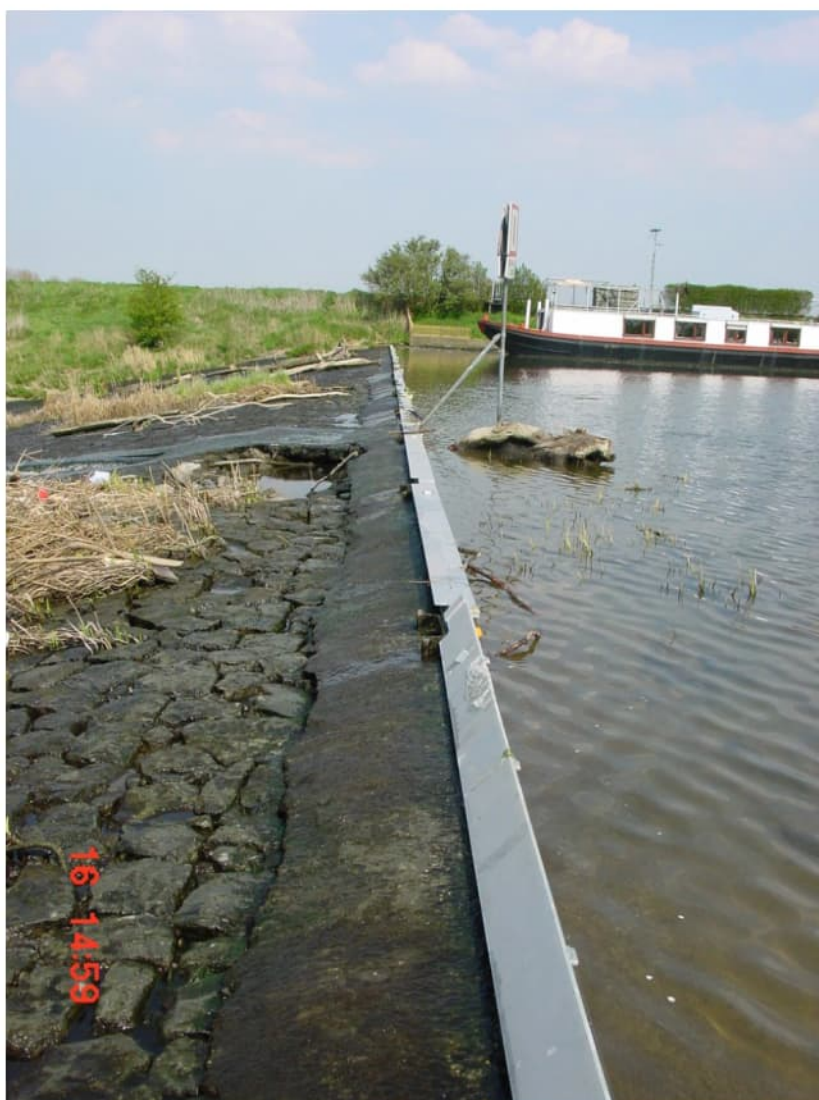
Figuur 4.17 Schade aan steenzetting in april 2004 (bron: Rijkswaterstaat-Zuid Nederland (2024a) )
