ONDERZOEKRAAD
VOOR VEILIGHEID

Spoorwegongeval Voorschoten

Den Haag, mei 2024

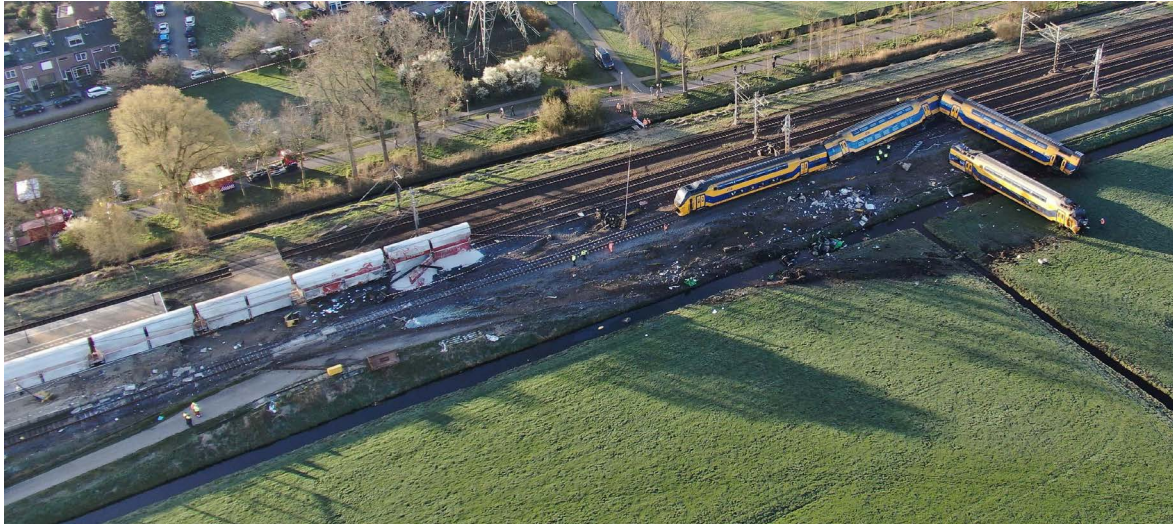
▲ *Figuur 47: Overzichtsfoto van ongevalslocatie met links de vijf achterste wagen van de goederentrein, ter hoogte van de derde wagen van achteren ligt railinzetplaats met op de voorgrond de toegangsweg. Brokstukken van de kraan liggen verspreid over de ongevalslocatie, rechts staat de ontspoorde en gebroken reizigerstrein tussen beide treinen ligt het onderstel van de kraan. (bron: politie)*
