ONDERZOEKSRAAD  
VOOR VEILIGHEID

# Viskotter zinkt door falend lenspompstelsel

Lessen uit het voorval met de UK-160  
Riemda, 23 december 2020

*Den Haag, mei 2022*

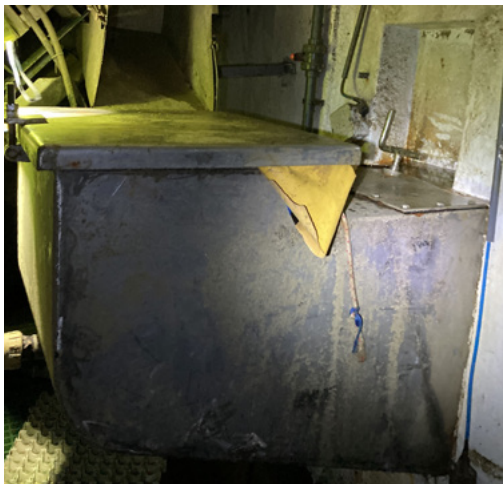
Doordat de slagzij bleef toenemen, sloeg het water steeds vaker tegen de opstaande wand van de visafvalstortkoker (zie figuur 4). Af en toe kwam er water over de rand van de stortkoker naar binnen in het visverwerkingscompartiment. In een poging om het water zoveel mogelijk buiten het schip te houden, ging een matroos rond 17.40 uur naar beneden om het afsluitluik van de visafvalstortkoker alsnog te sluiten (zie figuur 4 en 5). Dit luik stond nog open aangezien het enkel afgesloten werd in de vaart tussen de haven en de visgronden. Tijdens het afsluiten van de koker stond de matroos tot aan zijn middel in het water.

Figuur 4: Visafvalstortkoker – zijaanzicht.

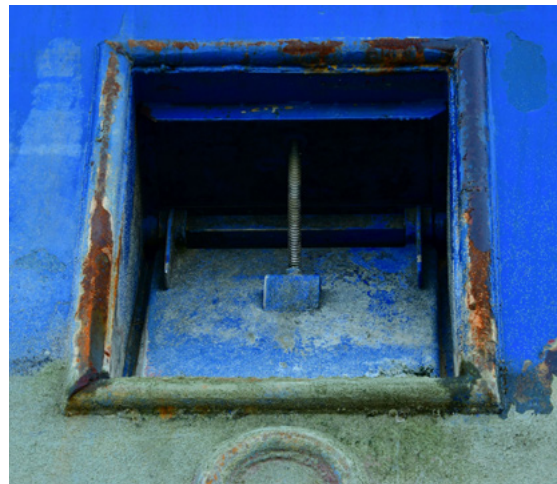
Figuur 5: Visafvalstortkoker – zee-uitgang.

De visafvalstortkoker (zie figuur 4) bevond zich aan de stuurboordkant van het visverwerkingsdek (zie figuur 16). De uitgang van deze stortkoker (zie figuur 5) kwam een halve meter boven de waterlijn uit. De lay-out was dusdanig dat het zeewater niet zomaar naar binnen kon stromen. Bij slecht weer of tijdens de transit tussen haven en visgronden werd deze koker afgesloten door middel van een handmatig dicht te draaien klep.

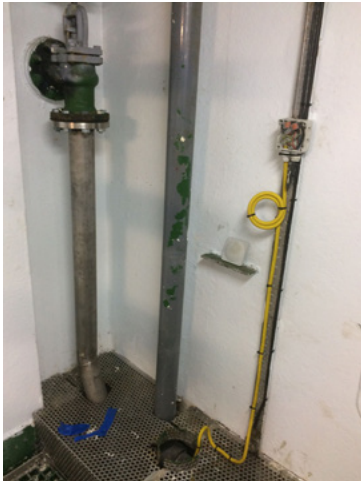
Het visverwerkingsdek bevond zich onder het werkdek ter hoogte van het wateroppervlak. Aan beide kanten van dit verwerkingsdek zat een lenssysteem (zie figuur 10). De lenspompen hadden elk een capaciteit van 100m<sup>3</sup>/h<sup>3</sup>. Ze stonden dusdanig ingesteld dat ze automatisch begonnen te pompen wanneer de vlotter werd geactiveerd door een hoger waterpeil in de lensput. De lensput was afgedekt met een rooster om te voorkomen dat de lenspomp materiaal kon aanzuigen waardoor deze verstopt zou raken. Boven de pomp zat een opening voor de elektriciteitsvoorziening van de pomp (zie figuur 11).

Figuur 10: Stuurboord lensinstallatie UK-160.  
(Bron: Maaskant Shipyards Stellendam)

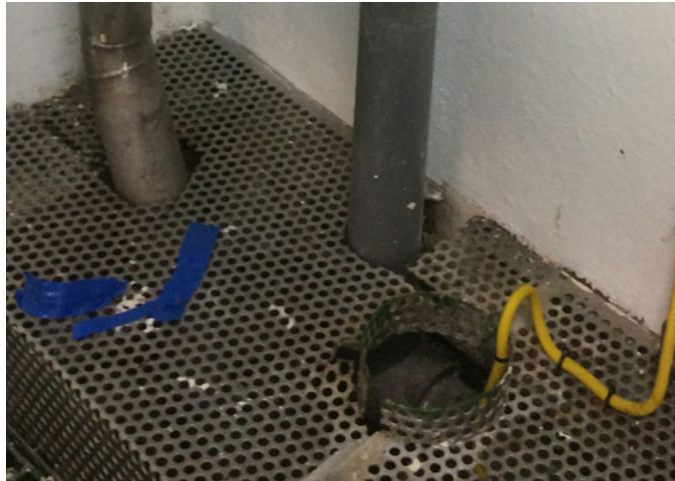
Figuur 11: Detail stuurboord lensinstallatie UK-160.  
(Bron: Maaskant Shipyards Stellendam)

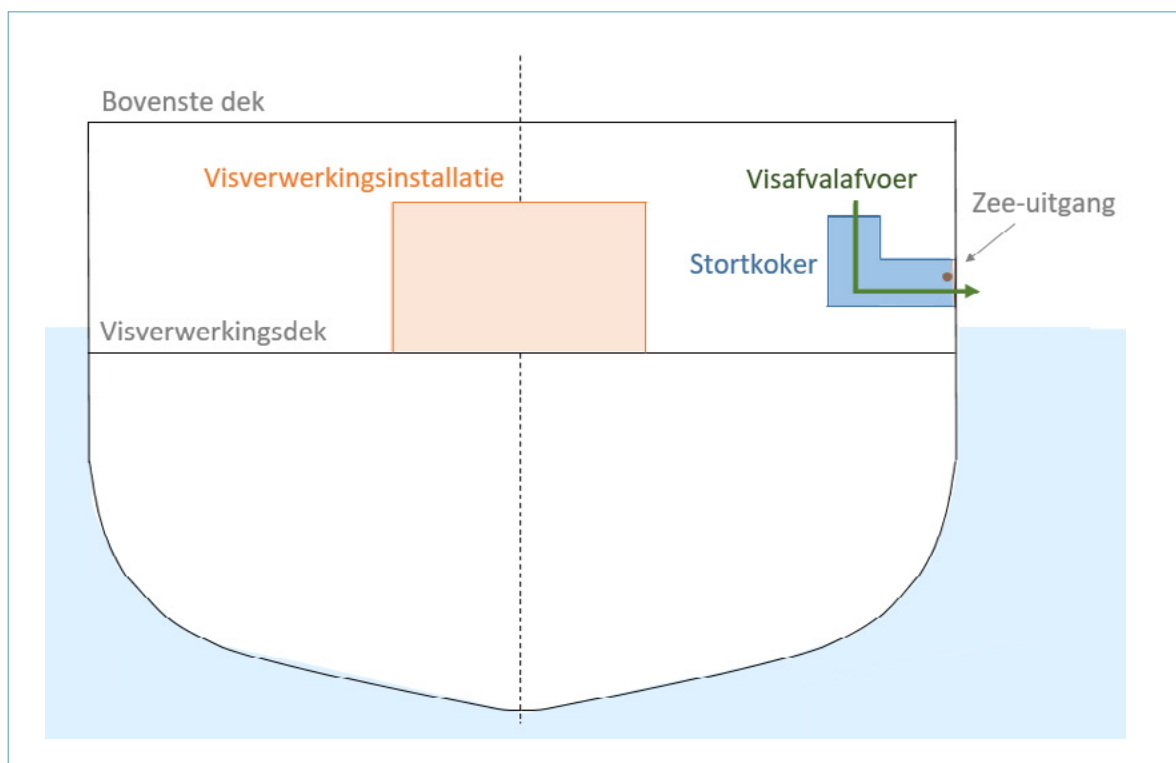
Figuur 16: Doorsnede visverwerkingsdek – stortkoker.

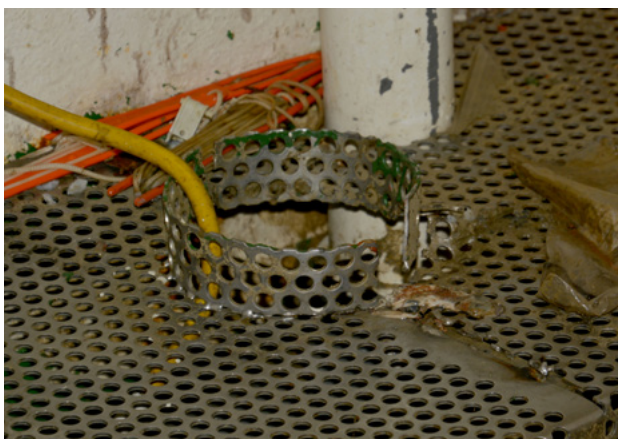
Figuur 19: Lenspomprooster ter hoogte van de lenspomp (visverwerkingsdek).

De elektriciteitskabel die de lenspomp op het visverwerkingsdek van stroom voorzag, liep door een opening met een diameter van 10 centimeter bovenaan het beschermingsrooster (zie figuur 19). Oorspronkelijk werd deze opening afgedicht door een hogere lenspomp. Tijdens de Nederlandse invlagging werden deze echter vervangen door pompen van een compacter formaat waardoor een vrije opening in het beschermende rooster ontstond.

Het rooster dat de lensinstallatie moet beschermen tegen stukken touwwerk en ander niet voor de lenspomp verpompbaar materiaal had een opening van 10 centimeter aan de bovenkant. Hierdoor was het mogelijk dat touwwerk in de lensput terecht kwam.

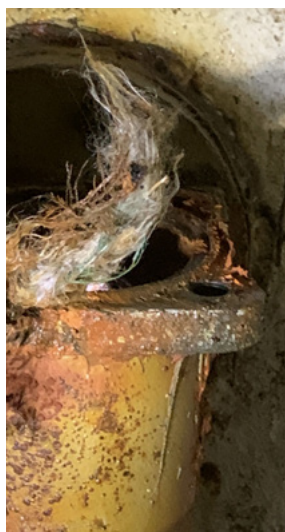
Op moment van het onderzoek bleek de verdere integriteit van het rooster niet aangetast. Hierdoor viel te concluderen dat het aangezogen touwwerk (zie figuur 20 en 21) langs deze opening in de lensput terecht kwam. Het touwwerk kwam overeen met het materiaal dat aan boord veelvuldig gebruikt werd. Volgens normale procedure ging het afval dat tussen de vangst zat in een hiervoor bestemde afvalmand die regelmatig geleegd werd.

Figuur 20: Touwwerk in stuurboord lensuitlaat.  
(Bron: Nationale Politie)

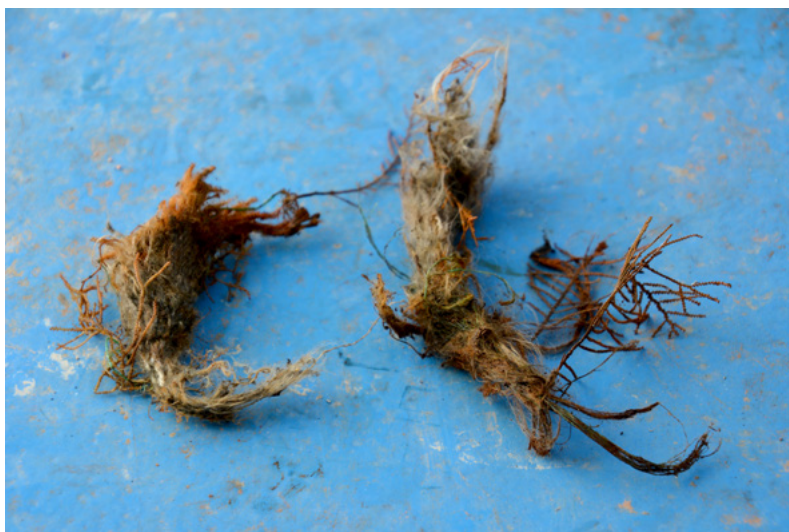
Figuur 21: Stukken touwwerk uit stuurboord lens-systeem

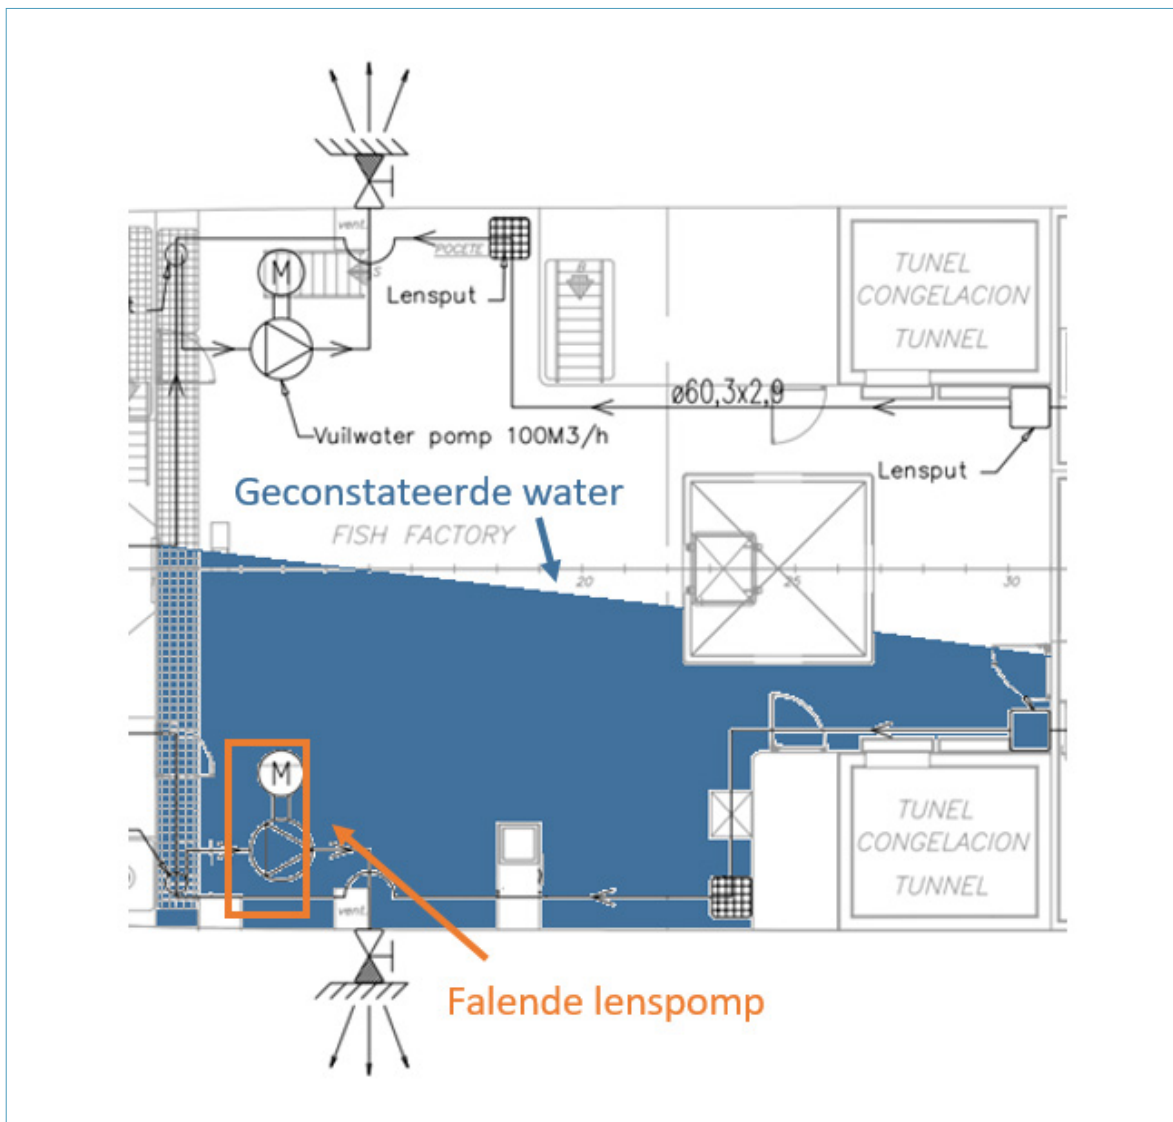
Aan boord was nog een kleiner formaat dompelpomp aanwezig in een opslagruimte aan stuurboord, maar deze stond buiten het bereik van de bemanning door het opgehoopte water. Beide voorziene back-up maatregelen bleken bij dit scenario ontoereikend.

Figuur 23: Lensschema – visverwerkingsdek – bovenaanzicht. (Bron: Maaskant Shipyards Stellendam / ILT)

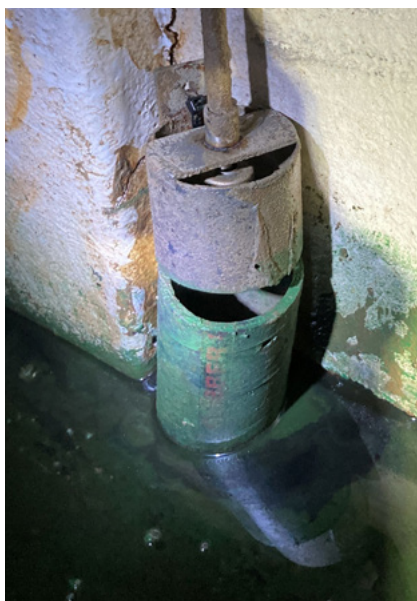
Op het visverwerkingsdek bevond zich één algemene hoogwatersensor (zie figuur 24 en 25) die verbonden was met een alarmsysteem op de brug. Deze sensor hing op 40 centimeter hoogte naast de visafvalstorkoker aan de stuurboordzijde van het visverwerkingsdek. Uit de rapporten van de periodieke ILT-inspecties is gebleken dat deze sensor elk jaar werd getest en er met betrekking tot de werking van deze sensor geen tekortkomingen werden vastgesteld.

*Figuur 24: Lenssensor – Visverwerkingsdek.*

Enkele weken voor het voorval werden, na de vervanging van een andere sensor, alle sensoren op het visverwerkingsdek door de bemanning getest en in orde bevonden. Desondanks ging de sensor van het visverwerkingsdek niet in alarm toen het onder water kwam ten tijde van het voorval. Aangezien er op het visverwerkingsdek maar één sensor de brug een indicatie kon geven over een te hoge waterstand, was er geen back-up voorziening indien deze sensor het niet meer zou doen. Hierdoor werd de abnormale waterstand pas later opgemerkt.

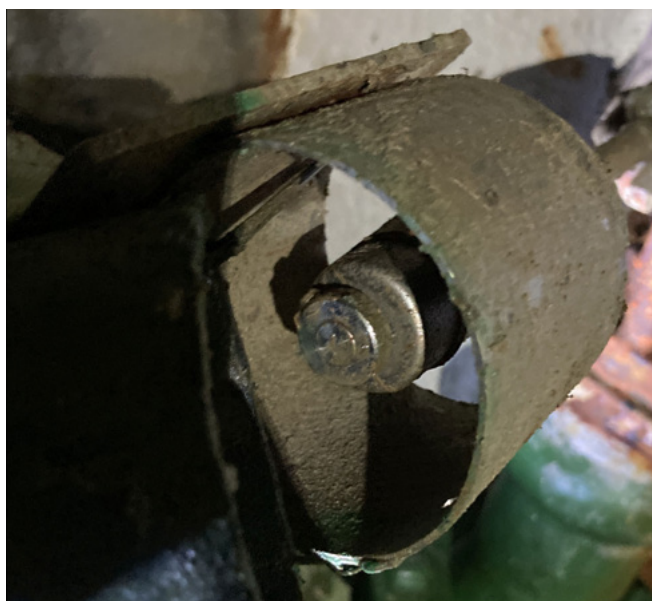
*Figuur 25: Onderkant lenssensor – Visverwerkingsdek.*

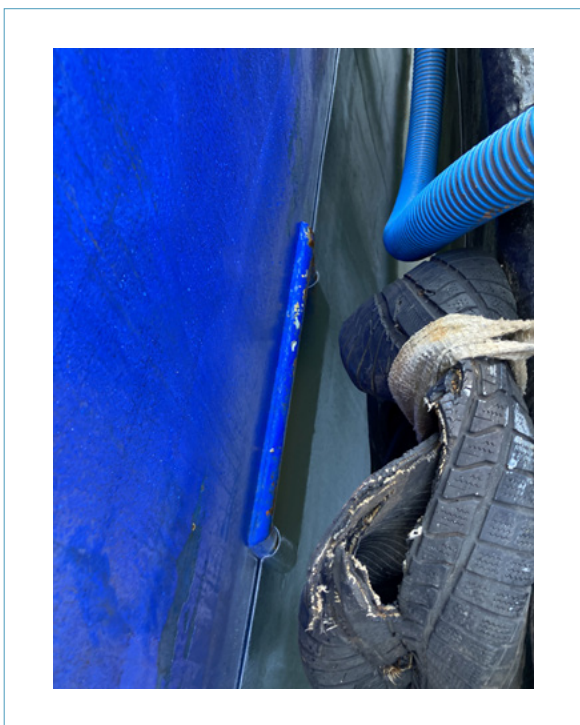
Tijdens het rollen, bij een bepaalde slagzij over stuurboord of als het schip zwaarder beladen was, kwam het voor dat de zee-uitgang van de stortkoker op of onder de waterlijn lag (zie figuur 26).

*Figuur 26: Zee-uitlaat stortkoker, foto genomen in maart 2021 vanaf langsrij liggende bunkerboot met autobanden fungerend als stootkussens.*

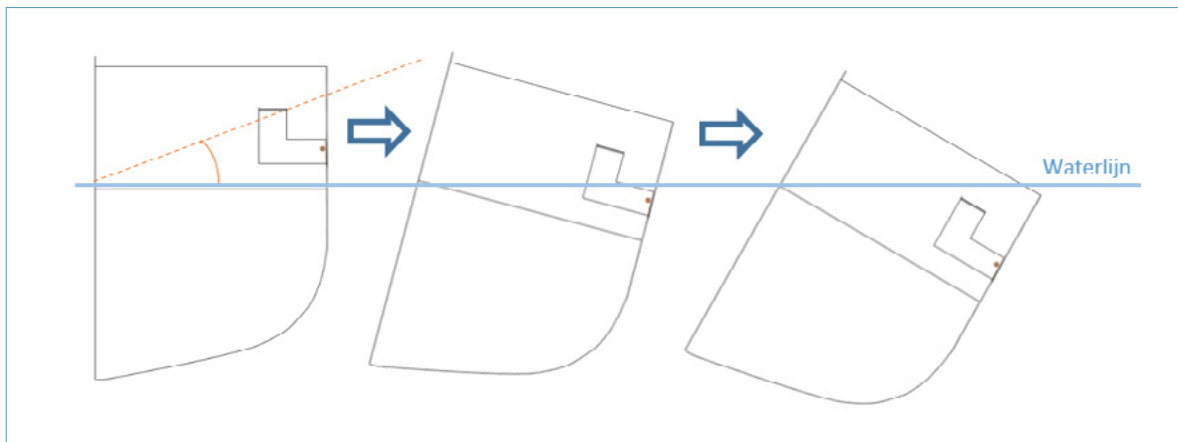
Het schip was nog bezig met zijn laatste track waardoor deze visafvalstortkoker nog openstond ten tijde van het voorval. Toen het schip meer dan 30 graden naar stuurboord helde en de bemanning op het bovendek het vistuig naar bakboord had verplaatst, ging één van de matrozen terug naar beneden om de visafvalstortkoker af te sluiten. Volgens de verklaringen van de bemanning zou het water tot aan zijn middel gestaan hebben toen hij het luik afsloot.

Figuur 27: Dwarsdoorsnede stuurboord in de neutrale begin positie (links), bij 15 graden slagzij (midden) en bij 30 graden slagzij (rechts).

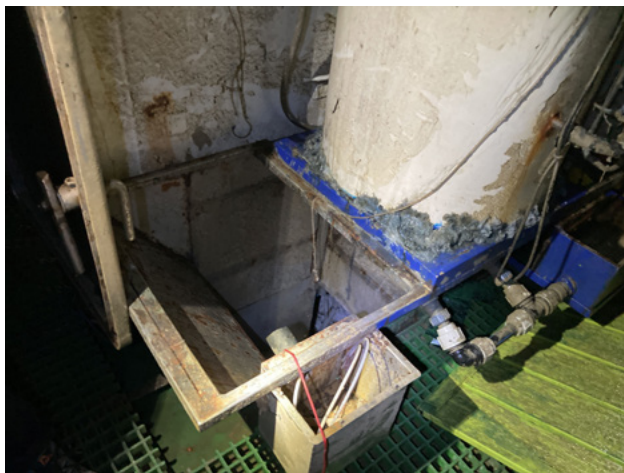
Het visruim dat zich onder de visverwerkingsruimte bevond, had twee openingen naar boven toe (zie figuur 30). Midscheeps was een groot luik waardoor vis in en uit het ruim gehaald kon worden. Aan stuurboord was nog een kleinere opening (zie figuur 28 en 30) op de plaats waar vroeger een vriesinstallatie had gestaan. Zoals te zien op figuur 29 stond deze installatie ten tijde van de laatste onderhoudsperiode nog aan boord. De opening werd pas in het jaar voor het voorval gemaakt door de boven het gat staande vriesinstallatie te verwijderen en het af te dichten met een waterdoorlatend paneel. Deze wijziging was niet bekend bij de inspectie.

Figuur 28: Kleine opening aan stuurboord-visverwerkingsruimte naar visopslagruimte.

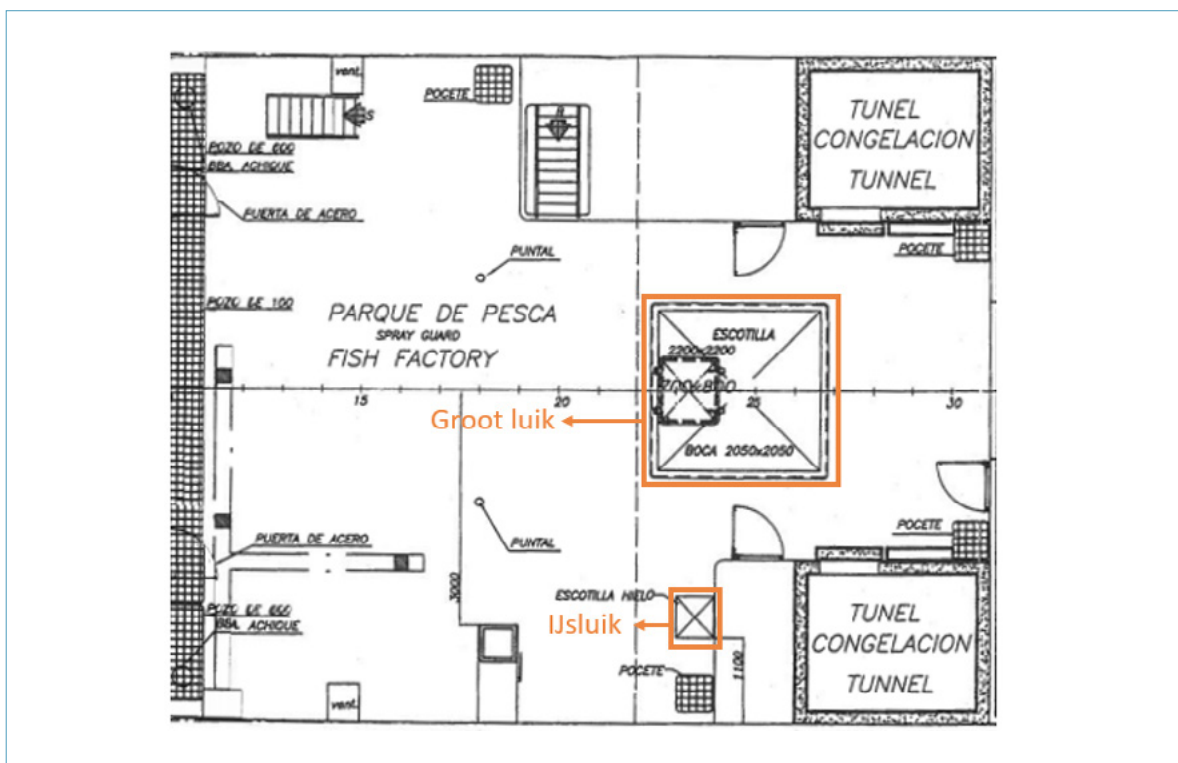
Figuur 30: Overzicht openingen tussen visverwerkingsruimte en visopslagruimte. (Bron: Stabiliteitsboek UK-160)

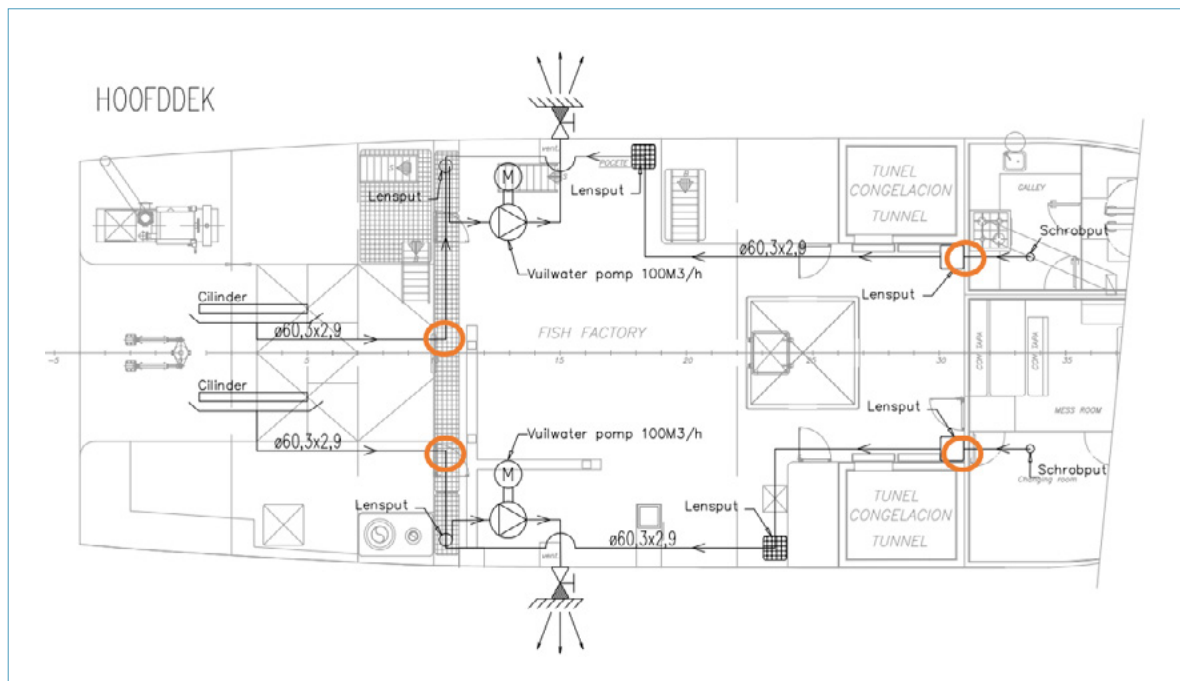
De afvoerput in het verblijf is aangesloten op het lenssysteem van het visverwerkingsdek. Na onderzoek aan boord is gebleken dat er geen terugslagkleppen zaten in het lenssysteem tussen de afvoerput (aangeduid als schrobput op het lensplan) in de accommodatie en de pomp in de visverwerkingsruimte en ook niet tussen de visverwerkingsruimte en de achterliggende ruimten (zie figuur 31).

Figuur 31: Lenssysteem tussendek - aanduiding ter hoogte van waterdichte schotten.  
(Bron: Maaskant Shipyards Stellendam / ILT)

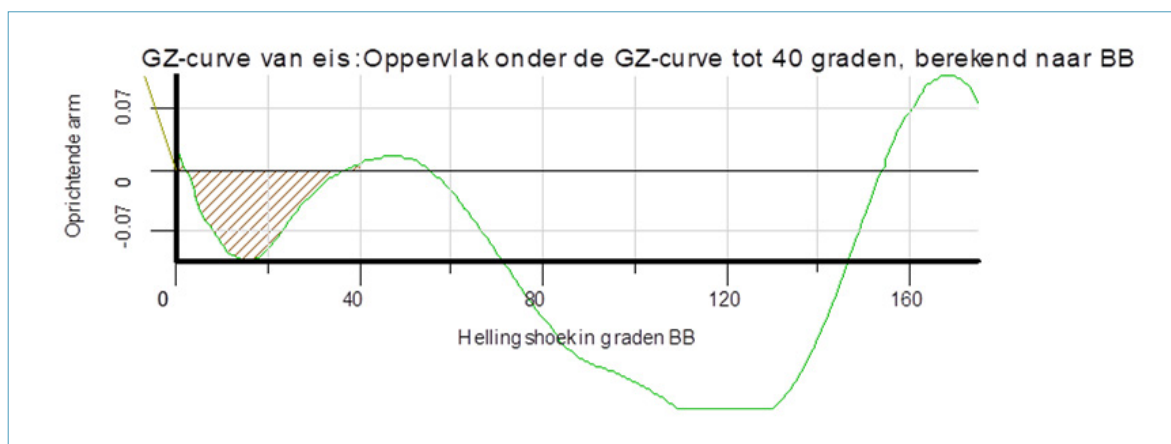
Op moment dat het water door de luchtinlaat in de machinekamer stroomde, bereikt het schip een kritisch punt. Op figuur 34 is te zien dat de oppervlakte onder de GZ-curve vanaf een hellingshoek van 48 graden minimaal of zelfs negatief werd. In deze positie had het schip dus geen zelf richtend moment meer waardoor ze een plotse kentering ondervond die haar tot 150 graden stuurboord slagzij liet doorslaan (moment waar de curve terug positief wordt) waardoor het schip ondersteboven kwam te liggen.

Figuur 34: Stabiliteitstoestand 18.30 uur. (Bron: SARC)
