Datum  
15 februari 2023  
Onze referentie  
TNO 2023 R10328  
Projectnummer  
060.53045/01.01

Onderwerp Rapport TNO 2023 R10328 Toegang tot Lange Jaap

Op 20 juni 2022 is een fysieke visuele inspectie en constructieve beoordeling uitgevoerd van de vloeren en trappen in de Lange Jaap. In verband met de aanwezige scheuren in de vloeren en de vereiste veiligheid tijdens de uitvoering van de visuele inspecties en constructieve beoordelingen zijn de werkzaamheden vanaf de begane grond per verdiepingvloer puntsgewijs uitgevoerd. De werkzaamheden zijn uitgevoerd door [REDACTED] van TNO en [REDACTED] van SEC.

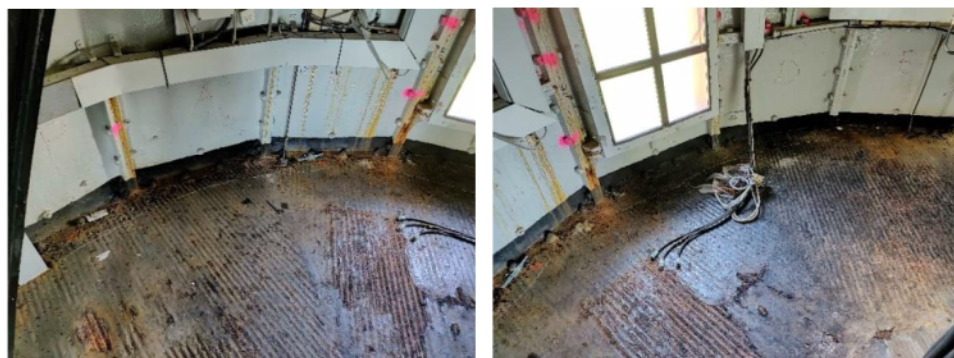
De aanwezige tangentele scheuren aan de schachtzijde zijn vaak over de volledige breedte van het vloersegment en de gescheurde segmenten sluiten veelal op elkaar aan (zie foto 5 en 6). De scheuren lopen echter niet door over de volledige omtrek.

Foto 5 en 6: Scheuren langs de schachtwand

Geadviseerd wordt om de toegang tot deze verdiepingvloeren te beperken tot maximaal 2 personen tegelijkertijd, waarbij de vloeren alleen verspreid mogen worden betreden.
