## 11de Voortgangsrapportage Binnenhof renovatie

Datum 16 april 2024

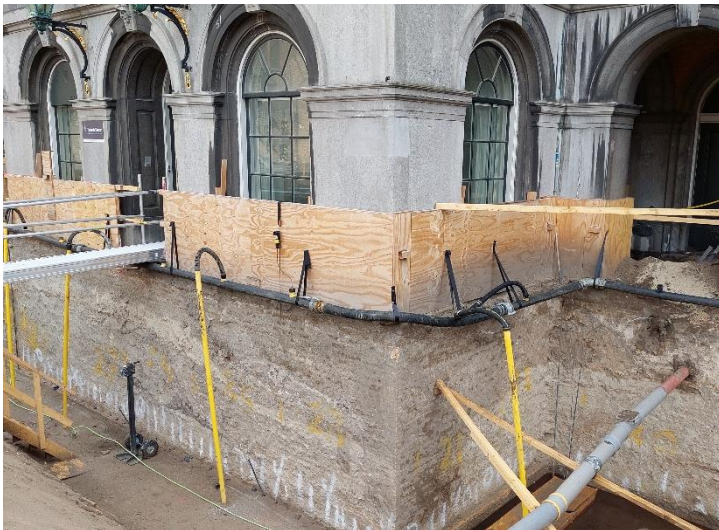
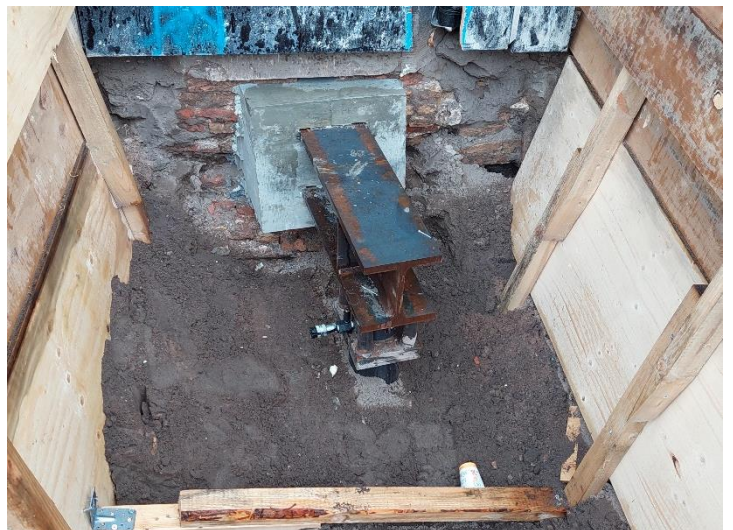
Doordat diverse funderingen niet meer stabiel bleken te zijn, zijn op meerdere plekken extra werkzaamheden nodig om de funderingen te versterken. Dit is bijvoorbeeld het geval in het complexdeel Raad van State rondom de historische Volle Raadzaal. Ook op andere locaties waar de souterrains toegankelijk moeten worden, zijn extra funderingsversterkingen nodig om veilig gebruik zeker te kunnen stellen. Dit is onder meer het geval in het souterrain van de Eerste Kamer. De aangetroffen funderingen zijn gebouwfankelijk, zeer divers en deels ook historisch. Meerdere benaderingen zijn dus nodig om met respect voor het verleden waar nodig versterkingen aan te brengen, zeker waar kelders moeten worden aangepast.

*Funderingsverstevingingen*

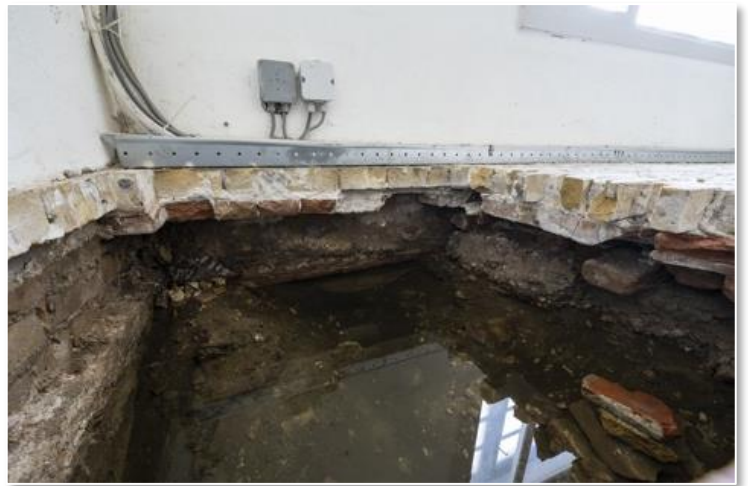
Tijdens de onderzoeksfase is gebleken dat de vochtproblemen in het complexdeel Eerste Kamer worden veroorzaakt door talrijke lekkages van de Hofvijver. Om dit te herstellen zal een deel van de Hofvijver moeten worden drooggelegd. De lekkages bevinden zich in de directe nabijheid van de monumentale delen, waaronder de Hofkapel. Om die reden is de komende periode extra onderzoekswerk noodzakelijk voordat herstelwerkzaamheden kunnen worden uitgevoerd zonder de monumentale delen van het complex te beschadigen.

*Scheuren en lekkages kelder EK en RvS*

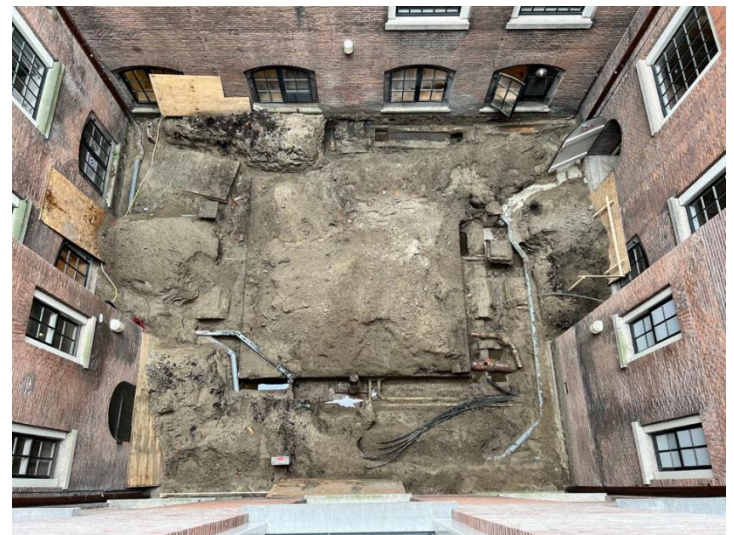
Na het verwijderen van de vijver in Lichthof 2 van gebouwdeel A Tweede Kamer is bij het ontgraven van de funderingsplaat geconstateerd dat dit in tegenstelling tot de verwachting geen funderingsplaat is maar een waterbak. Deze betonnen bak heeft een afmeting van ongeveer 6 x 6 meter. De fundering van beton is 30 cm dik met en het dek 15 cm dik en de ruimte in de waterbak is 60 cm hoog. Bij het vrij graven van de waterbak zijn putten, gemetselde funderingen, gemetselde riolen, gresbuizen, pvc-buizen en leidingen aangetroffen. Mogelijk ligt onder de waterbak nog deels de overkluizing van de beek die hier heeft gelopen.

*Betonnen waterbak*

Bij het milieukundig onderzoek is geconstateerd dat de grond rondom de waterbak is vervuild met lood. Hiervoor geldt dat personeel beschermende maatregelen moet treffen om op deze locatie te kunnen werken. Ook een jaarlijkse gezondheidskeuring hoort bij de eisen om op de locatie te kunnen werken. Ook is in de waterbak is slib aanwezig. Onderzoek heeft uitgewezen dat dit slib met kwik en andere zware metalen is vervuild. Ook dit zal onder streng toezicht moeten worden verwijderd.
