# Inspectie 1: zijplaten hoofdligger bij beëindiging verstijver

## Inspectie 2: klinknagelverbinding zijplaten t.p.v. stuikverbindingen

# Inspectie 3: inspectie langslas

## Inspectie 4: inspectie noodreparaties

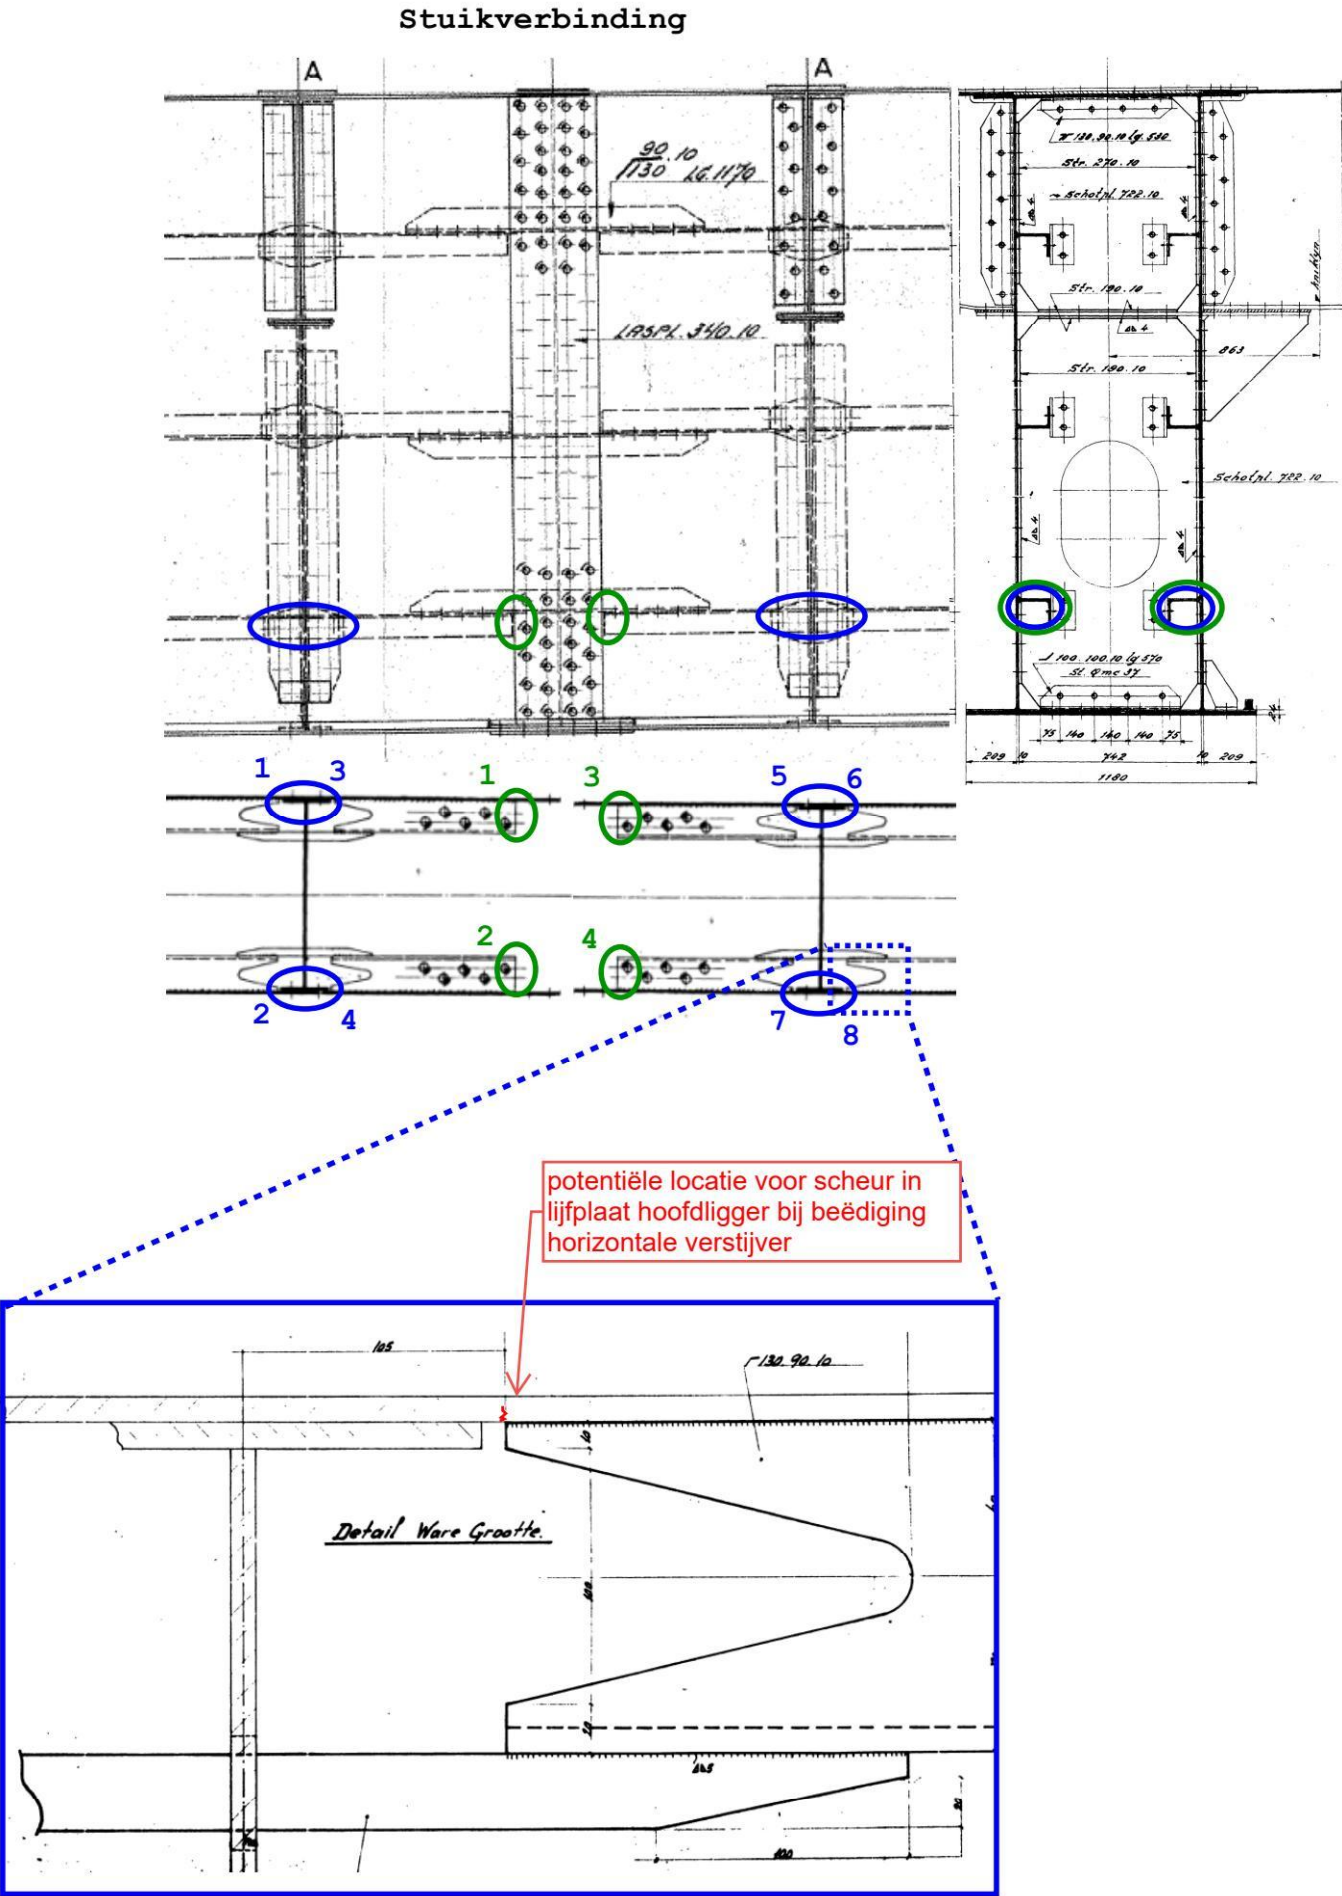
De verstijvers worden ter plaatse van de sectiedelingen en de schotten voor de dwarsdragers beëindigt. Dit zorgt voor een vermoeiingsgevoelig detail. Een mogelijke scheurlocatie ontstaat t.p.v. de lasten in de zijplaten van de hoofdligger zoals weergegeven in naastgelegen figuur in rood.

Alleen de beëindiging van de onderste langsverstijvers moeten worden gecontroleerd, omdat hier de grootste spanningswisselingen optreden. Aangezien het totale aantal beëindigingen zeer groot is (>1500) is er een selectie gemaakt.

- Per sectiedeling de volgende potentiële scheurlocaties controleren:
- 4 beëindigingen van de langsverstijvers net naast de stuikverbinding (in groen aangegeven)
  - 8 beëindigingen van de langsverstijvers t.p.v. de twee naastgelegen dwarsschotten (in blauw aangegeven)

Visueel onderzoek door een deskundige vanaf de binnenzijde van de koker. Indien er scheurindicaties worden gevonden dient de verf plaatselijk te worden verwijderd om na te gaan of de indicatie ook in het staal aanwezig is. Indicaties dienen direct gemeld te worden.

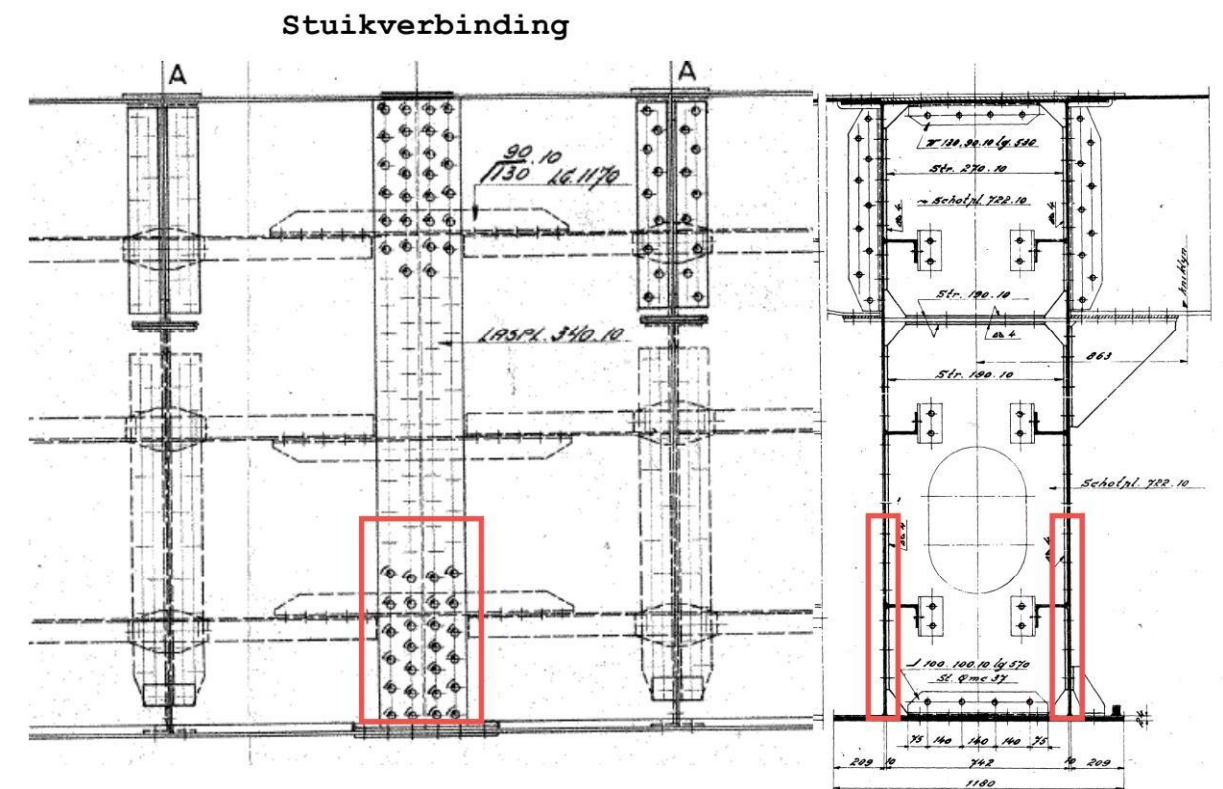
Er is een beperkt risico op scheuren van de zijplaten of koppelplaten t.p.v. de stuikverbinding. De scheur ontstaat onder de klinknagelkop in de lijfplaat of lijfplaat.

Iedere stuikverbinding van de zijplaten in de hoofdligger dient gecontroleerd te worden van onderflens tot circa het midden van de twee onderste langsverstijvers. Dit gebied is aangegeven in naastgelegen figuur.

1. Controle op scheurindicaties in de zijplaten en koppelplaten van de stuikverbinding van het lijf. Indien er scheurindicaties worden gevonden dient de verf plaatselijk te worden verwijderd om na te gaan of de indicatie ook in het staal aanwezig is.
  2. Controle op verschuiving van klinknagels.
  3. Vervorming van de stuikplaten.
- Indicaties dienen direct gemeld te worden.

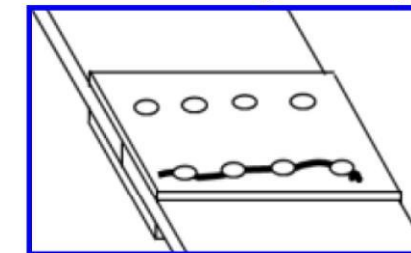
Scheurvorming in koppelplaat

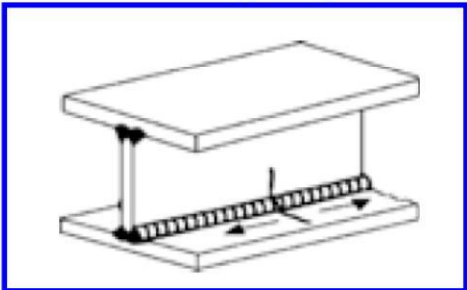
## Scheurvorming t.g.v. langslas

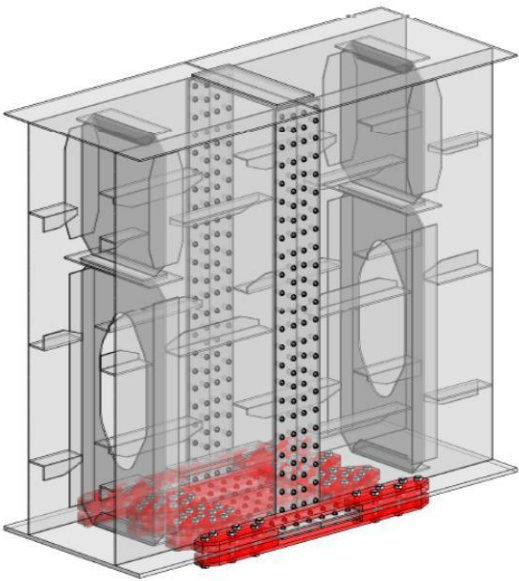
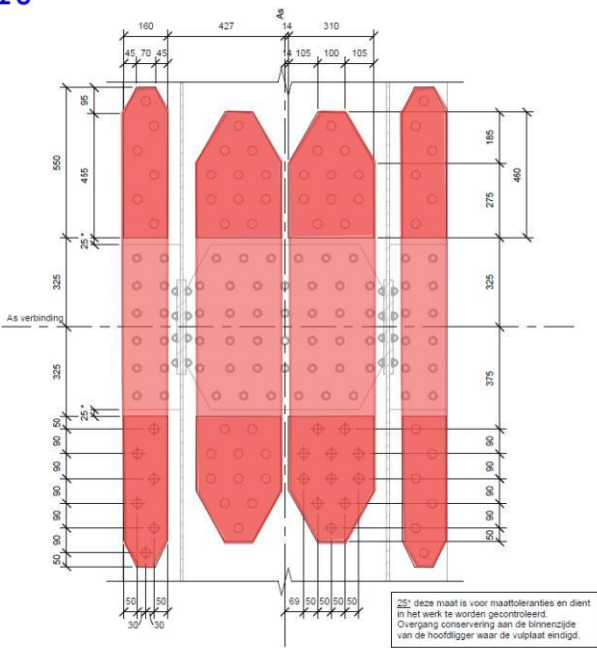
## Noodreparatie uitgevoerd in 2016

In 2016 is er een noodreparatie geplaatst. Er zijn geen specifieke schades verwacht. Gaat om een algemene inspectie.
