# SEB-controles op de bouwplaats

Controle op Naleving  
Schoon en Emissieloos  
Bouwen

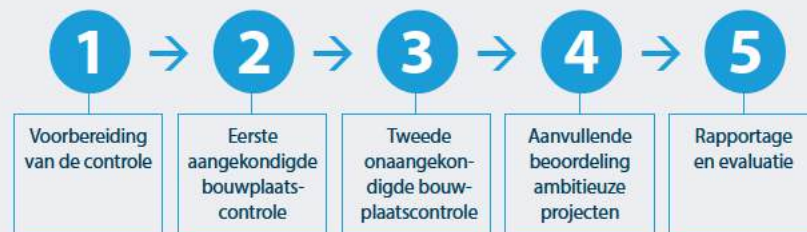
Een standaardcontrole bestond uit vijf opeenvolgende stappen:

Onderstaand worden deze stappen toegelicht.
