Motorongevallen

Resultaten van een dieptestudie

R-2025-31

SWOV

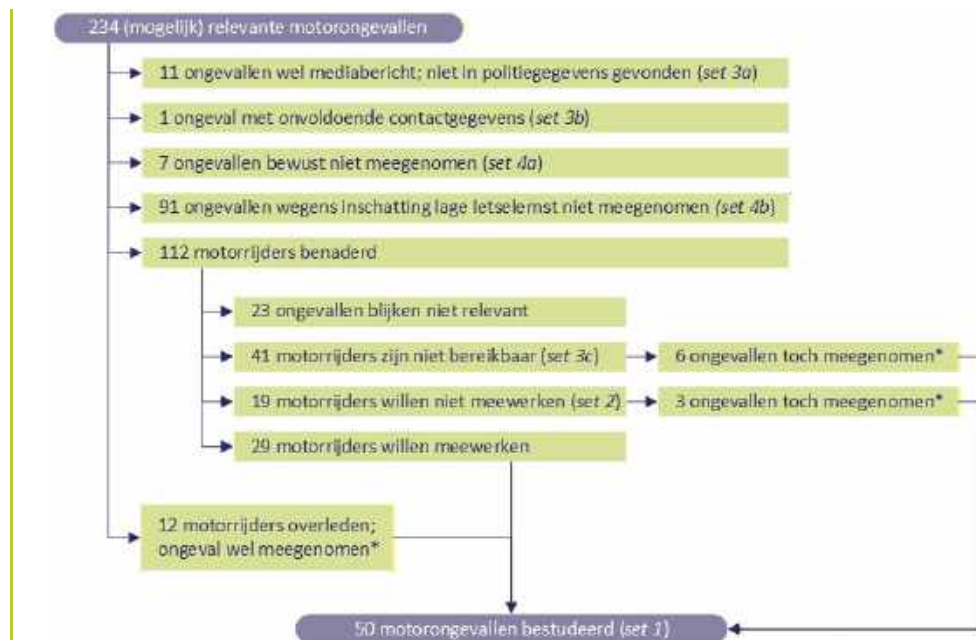
Afbeelding 2.2. Schematische weergave van de totstandkoming van de set van bestudeerde ongevallen.

Uiteindelijk zijn door het team 112 motorrijders benaderd. Een aantal motorrijders was niet bereid om aan het onderzoek mee te werken (n=19). Van 23 motorrijders met wie het team contact kon leggen, bleek het letsel toch niet ernstig genoeg voor de onderhavige studie. Een aantal motorrijders kon niet door het team worden bereikt, ondanks diverse pogingen daartoe via telefoon en/of e-mail (n=41). De overige 29 motorrijders waren bereid om mee te werken aan het onderzoek door middel van een interview. Daarnaast konden twaalf dodelijke motorongevallen, zes ongevallen waarvan de motorrijder niet bereikbaar was, en drie ongevallen met motorrijders die niet mee wilden werken tóch worden meegenomen omdat het team over uitgebreide politiegegevens van die ongevallen beschikte (o.a. processen-verbaal, verhoren, beeldmateriaal van en resultaten van onderzoek door FO Verkeer). Uiteindelijk heeft het team over 50 ongevallen voldoende informatie kunnen verzamelen om een gedegen analyse van de ongevals- en letselfactoren te kunnen uitvoeren.

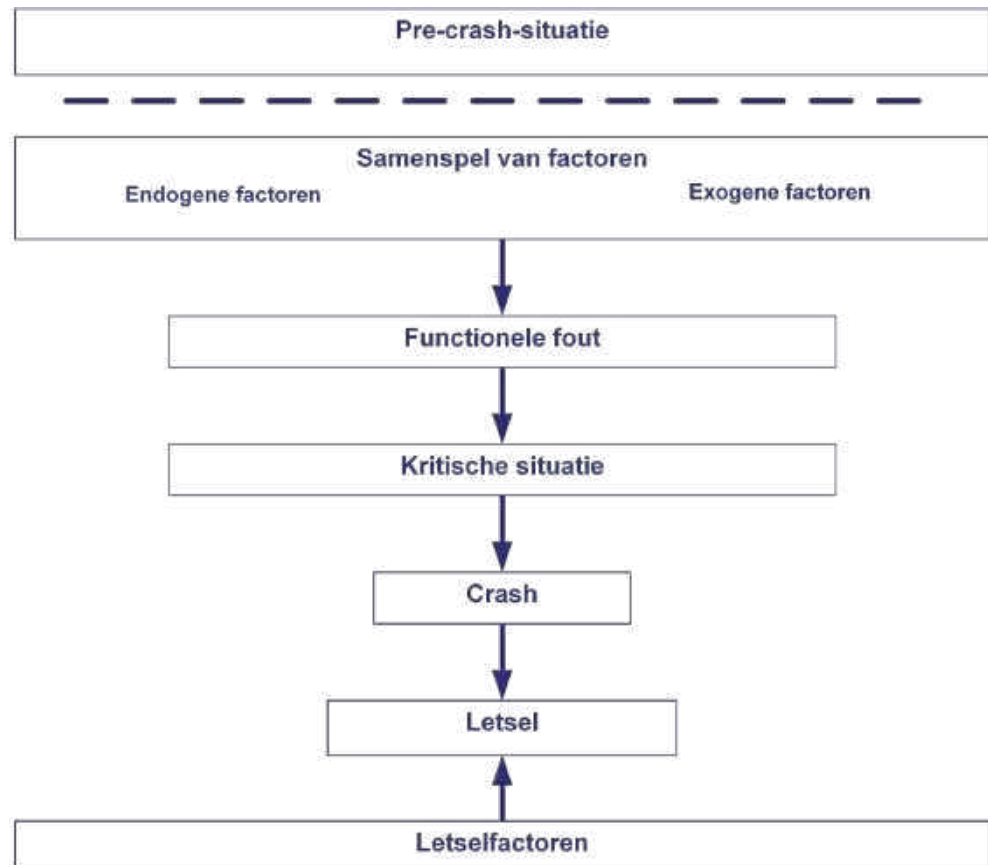
Afbeelding 2.3. De verschillende fasen van een ongevalscenario.

3. *Functionele fout*: De functionele fout van de bestuurder van het voertuig.
4. *Kritische situatie*: De verstoorde verkeerssituatie die het gevolg is van de functionele fout.
5. *Crash*: Een beschrijving van de bots- of valfase.
6. *Letsel*: De letsels van alle in- of opzittenden van het betrokken voertuig.
7. *Letselfactoren*: Per betrokken in- of opzittende een opsomming van de letselverhogende en letselverlagende factoren.

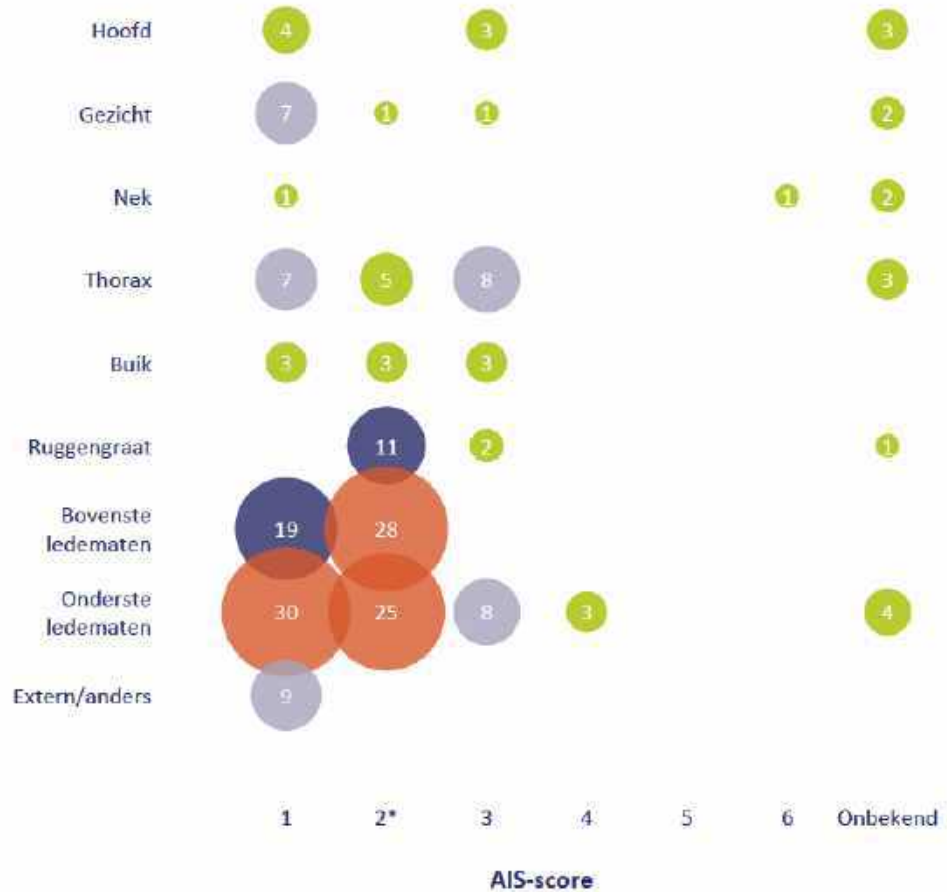
Afbeelding 3.1 Verdeling van het totaal aantal letsels van de 54 gewonde opzittenden van een motorfiets over de lichaamsdelen, naar ernstscore. Kleur en grootte van de bollen geven allebei aan hoe vaak een letsel/ernstcombinatie voorkomt (groen=0 t/m 5; grijsblauw = 6 t/m 10; donkerblauw = 11 t/m 20; oranje-rood > 20). Per motoropzittende kan meer dan een letsel/ernstcombinatie voorkomen.

uiteen van 1 tot 19, met een mediaan van 3. Een derde van de letsels betrof letsel aan de benen (n=70), met een ernstscore (AIS) van met name 1 (n=30) of 2 (n=25). Een kwart van de letsels betrof armlletsel (n=47) met een AIS van 1 (n=19) of 2 (n=28). Ook werden veel thoraxletsels gecodeerd (n=23).

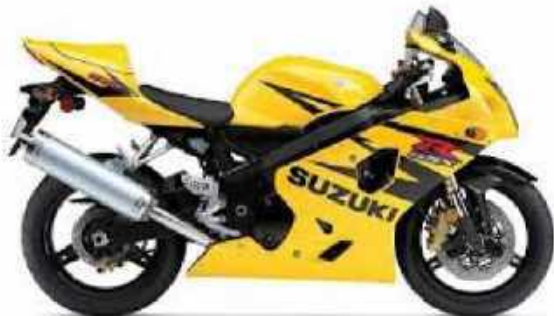
Type	Omschrijving	Voorbeeld
1. Sport	Een motorfiets met een verlaagd stuur, klein windscherm en een aerodynamische kuip. Berijder zit meestal in een voorwaarts gehurkte positie.

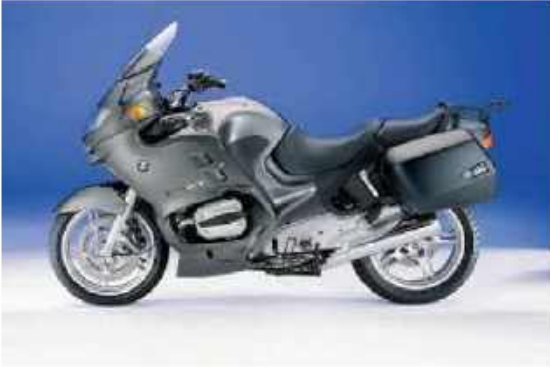
Type	Omschrijving	Voorbeeld
5. Toer	Een toermotorfiets (of 'tour motor') is ontworpen voor het afleggen van lange afstanden met een hoog niveau van comfort, stabiliteit en bagagecapaciteit.

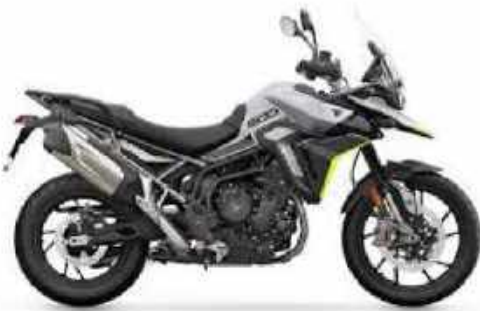
6. All-road	Een all-road motorfiets is een veelzijdig type motor, ontworpen om zowel op verhard asfalt als op onverharde paden (grind, modder, zand) te rijden.

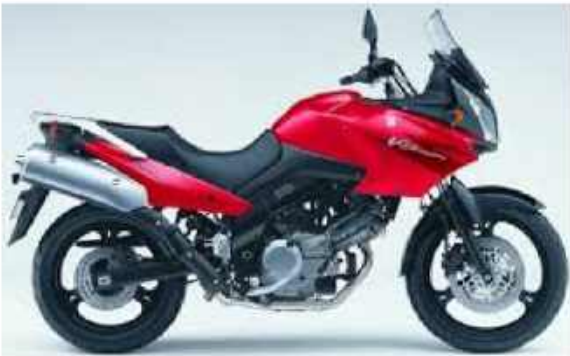
7. Sport/toer	Tussenvorm van sport en toermotor. Het uiterlijk en de stuureigenschappen van een sportmotor en het comfort van een toermotor.

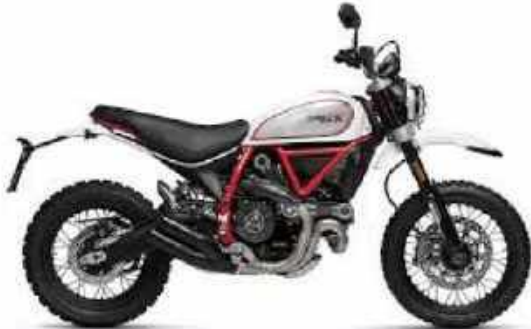
8. Motard	Hybride motorfiets die een crossmotor of enduro combineert voor het rijden op asfalt.
