## Monitoring Perkpolder

Jaarrapportage 2020

| <b>Trefwoorden</b> | Thermisch Gereinigde Grond, Perkpolder |

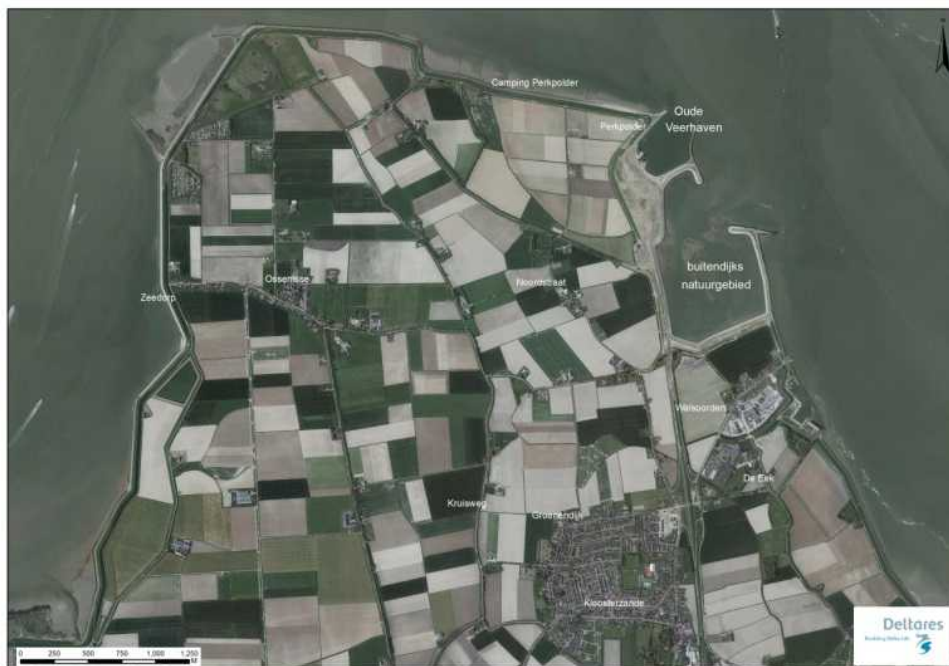
Figuur 3. Ligging van het gebied van de oude veerhaven en het buitendijkse natuurgebied.

Het gebied bestaat uit de voormalige veerhaven van het veer Kruiningen – Perkpolder, en een nieuw aangelegd (buitendijks) natuurgebied. Het natuurgebied staat in verbinding met het open water van de Westerschelde omdat een deel van de oorspronkelijke bodem, maar ook een dijk, is afgegraven en een nieuwe dijk is aangelegd. Het natuurgebied staat nu onder invloed van het getij, want de Westerschelde is een getijwater en het natuurgebied overstroomt tweemaal per dag met zout water (Figuur 3).

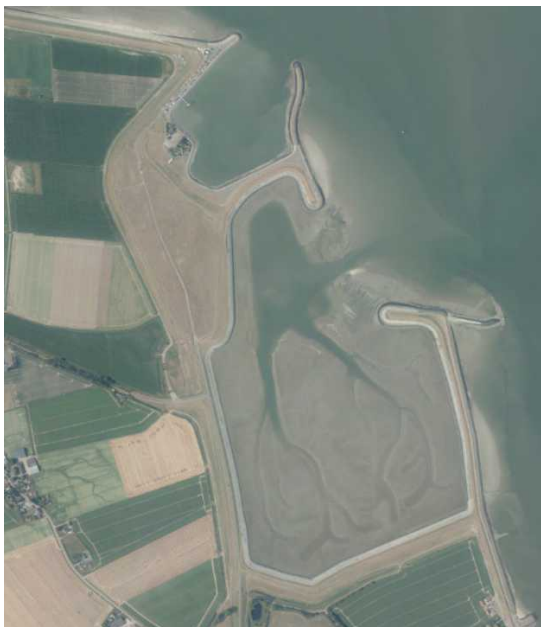
*Figuur 9. Het intergetijdengebied bij laag water, waarin de kreken duidelijk zichtbaar zijn.*

Het buitendijks natuurgebied is ontstaan door de ontgraving van de bestaande zeedijk in Deelgebied B in 2015. Het is een zout intergetijdengebied met een omvang van 65 ha, dat tweemaal per dag overstroomt. Enkele kreken vallen met eb in het algemeen niet droog (Figuur 9). Het gebied is inmiddels opgenomen in de ecotopenkaart van Zeeland (Rijkswaterstaat, 2019).

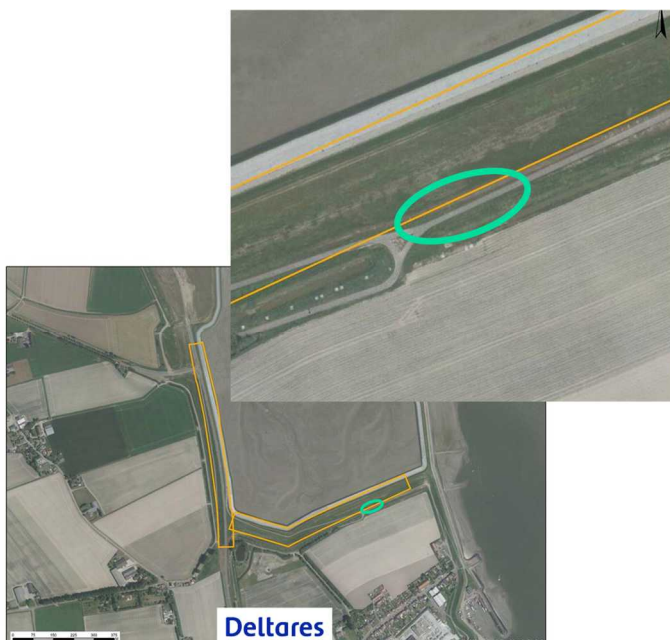
Begin maart 2020 zijn door een fietser zoutsporen aangetroffen op het fietspad langs de nieuwe zeedijk bij Walsoorden. Vanwege de toepassing van TGG in de zeedijk is twijfel ontstaan over de herkomst van de uitloogsporen en is een mogelijke relatie gelegd met de TGG, de weg loopt namelijk langs de zone waar TGG als kernmateriaal in de dijk is toegepast. RWS heeft aan Deltares gevraagd het bovengenoemde verschijnsel te onderzoeken en een mogelijke relatie met de TGG te bekijken en eventueel te duiden. De locatie is weergegeven in Figuur 35.

Figuur 35: Dijkvakken waarin TGG is toegepast (geel omrand), en de locatie waar de sporen zijn gevonden is groen omcirkeld.
