# Vragen aan de gemeente Katwijk over het gebruik van bodemas voor de aanleg van de tijdelijke N206 en de verbreding van de N206/Tjalmaweg

Katwijk Smart Village

# 1. Samenvatting & Achtergrond

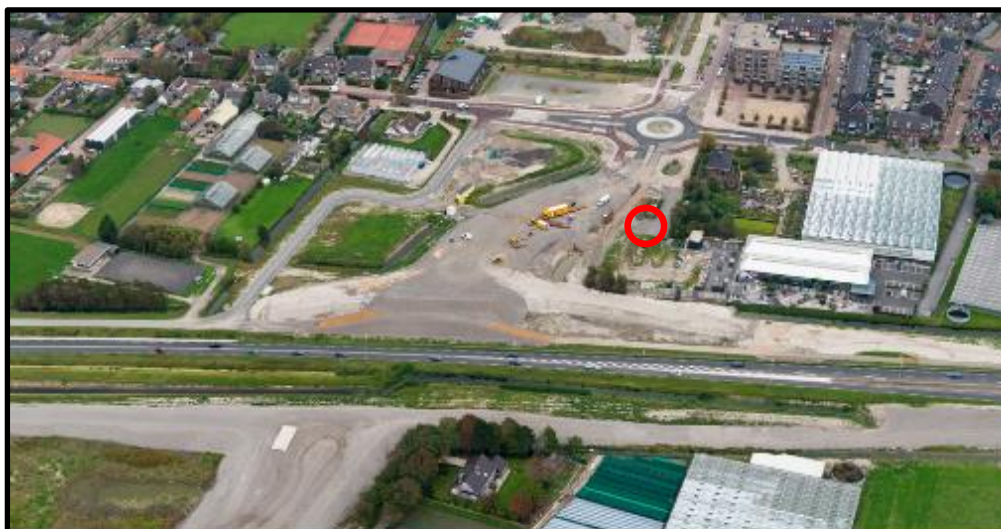
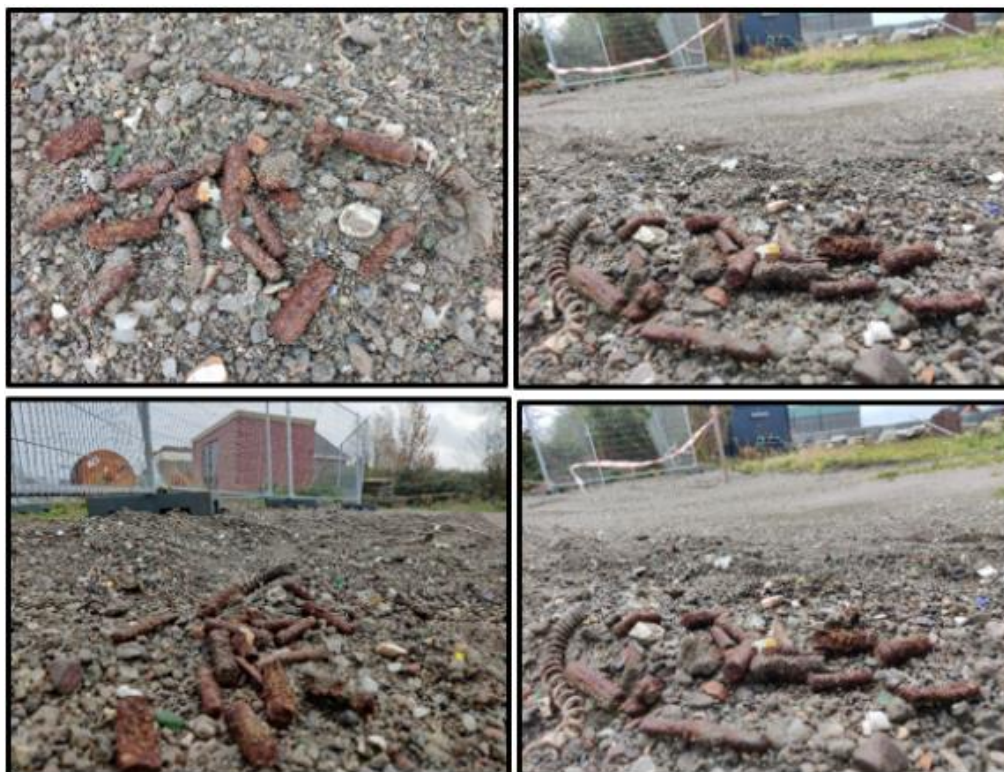
### Waarneming 1:

locatie achter Postmus weergegeven in de rode cirkel.

Bovenaan de rotonde de Torenvlietlaan, waar inmiddels het verkeer over rijdt. De contouren van de toekomstige ongelijkvloerse aansluiting Valkenburg-Oost zijn zichtbaar.

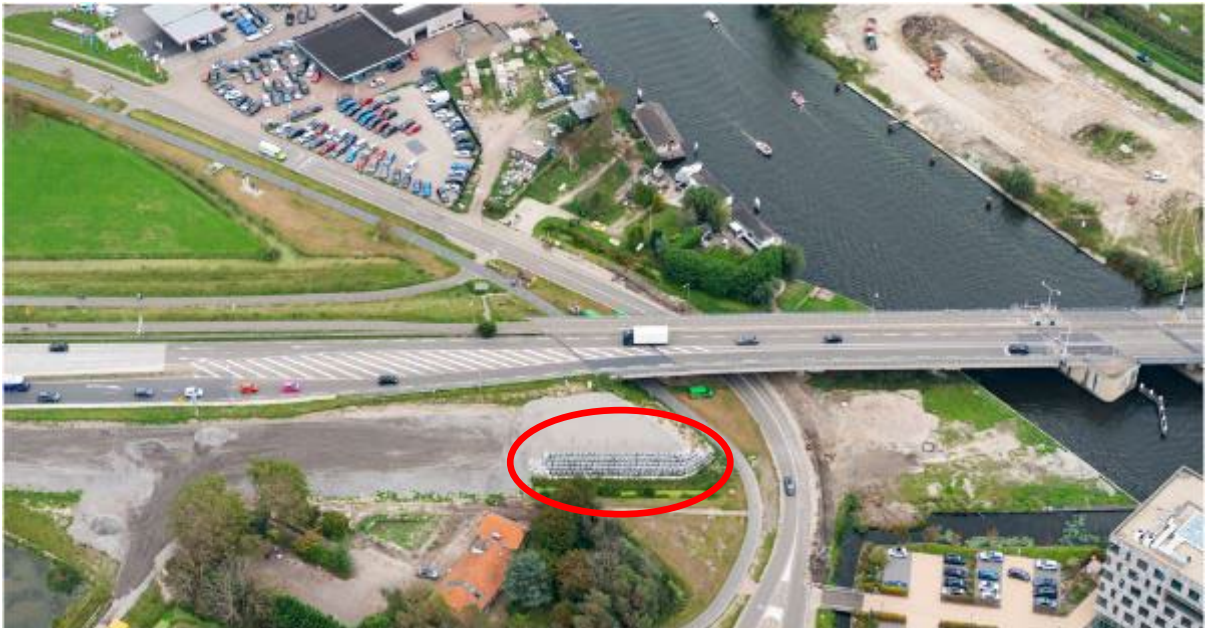
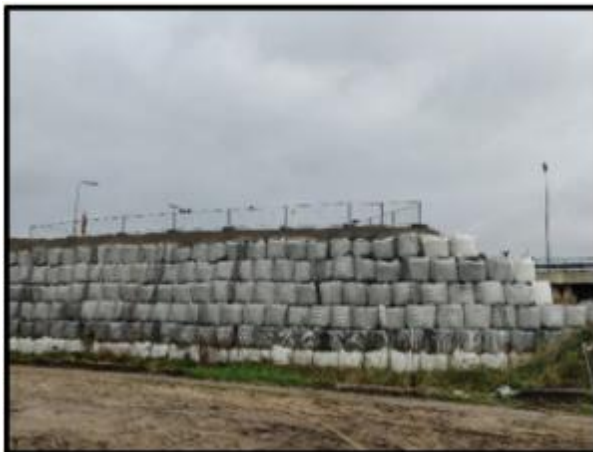
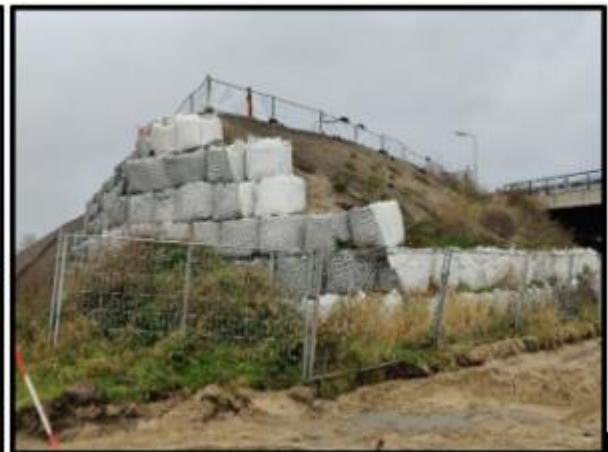
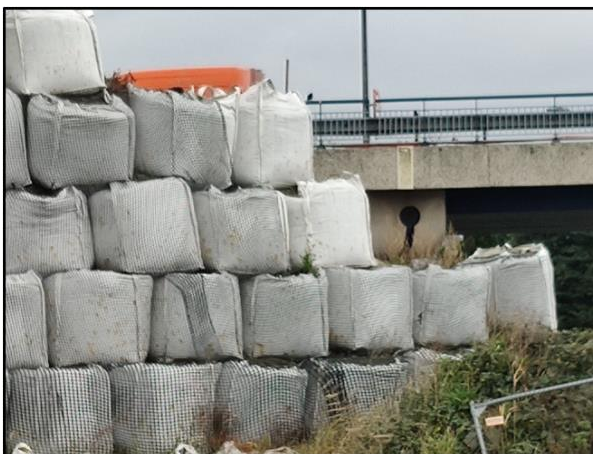
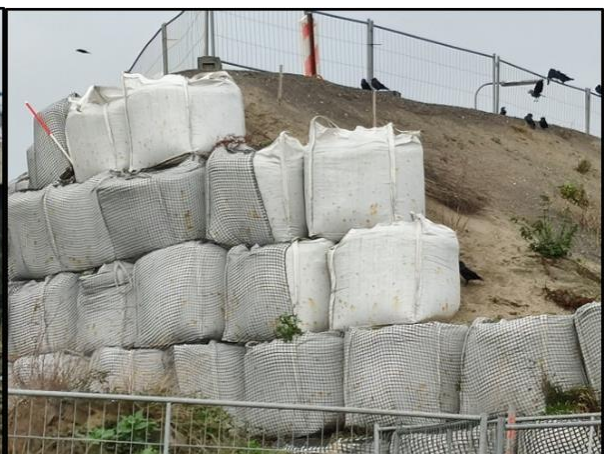
### Waarneming 2:

locatie Torenvlietsbrug zakken met bodemas, weergegeven in de rode cirkel.

De roestplekken in de zakken zijn inmiddels aan de buitenkant zichtbaar.

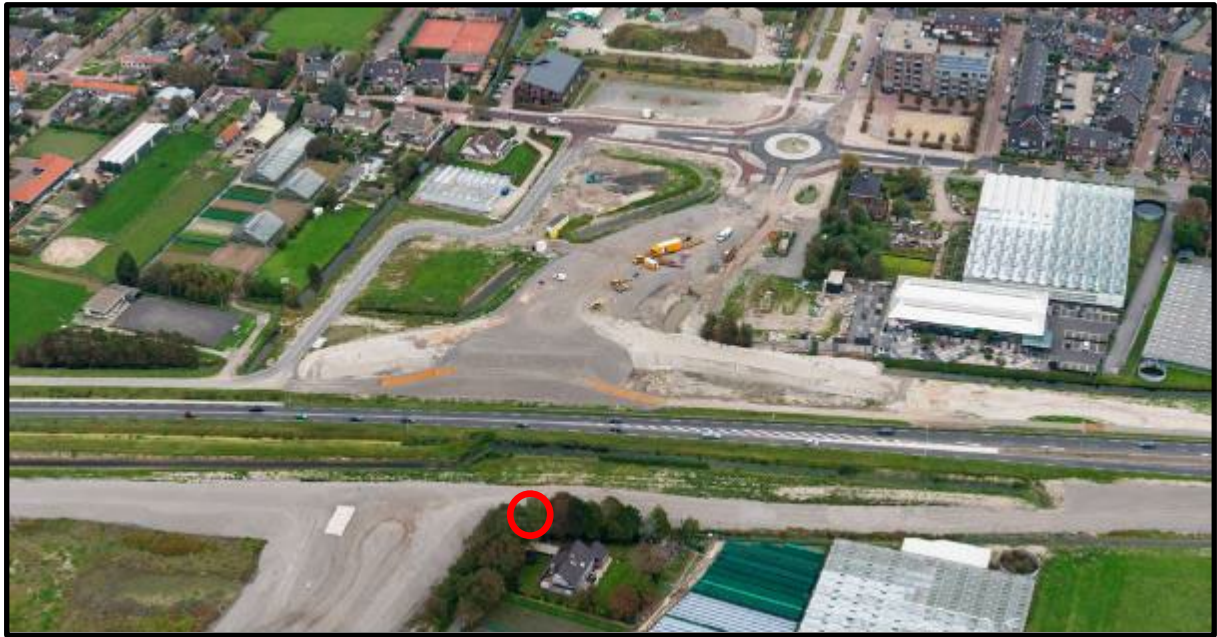
locatie Achterweg 30 weergegeven in de rode cirkel.

Het bodemas ligt hier grenzend aan het perceel Achterweg 30. De sloot is hier gedempt.

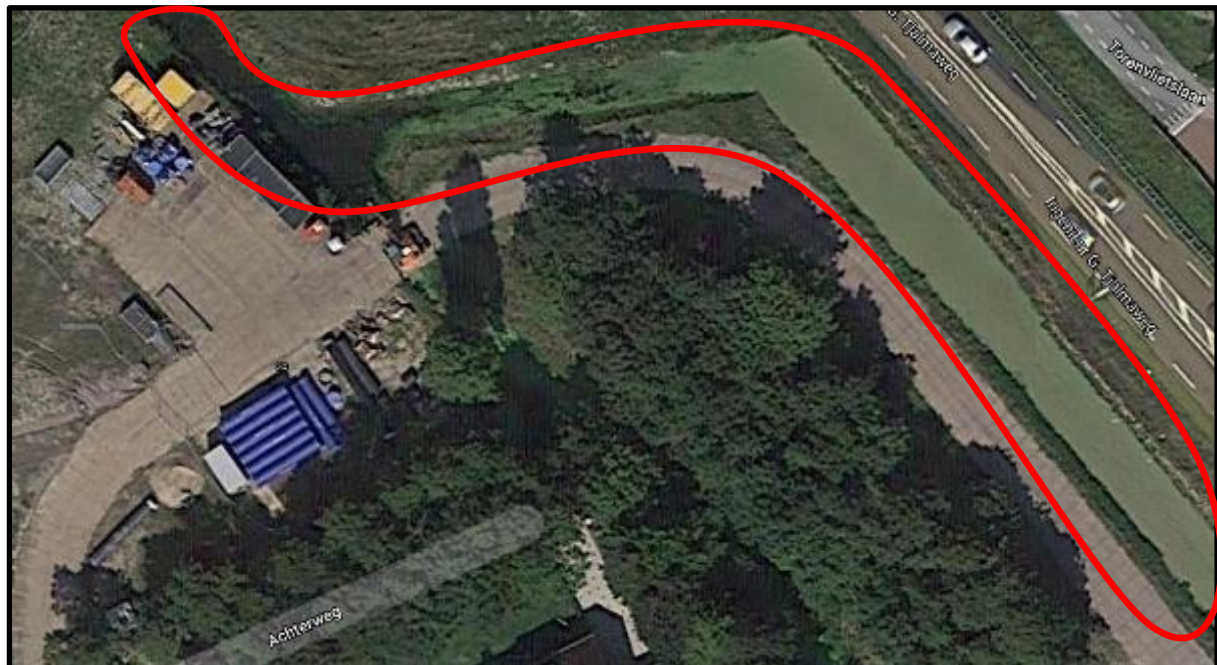
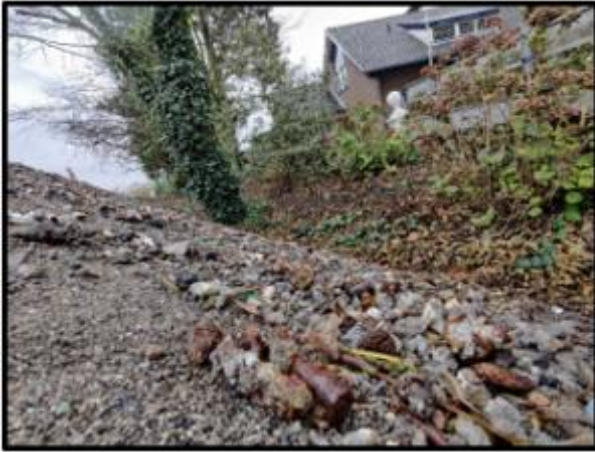
Zie hieronder een Google Maps weergave, waarbij duidelijk binnen de rode lijnen de sloten zichtbaar zijn. Het materiaal is in het oppervlaktewater is gestort en de sloten zijn ermee gedempt.

- Zijn hierbij de mitigerende maatregelen gevolgd tbv. de Natuurbeschermingswet?

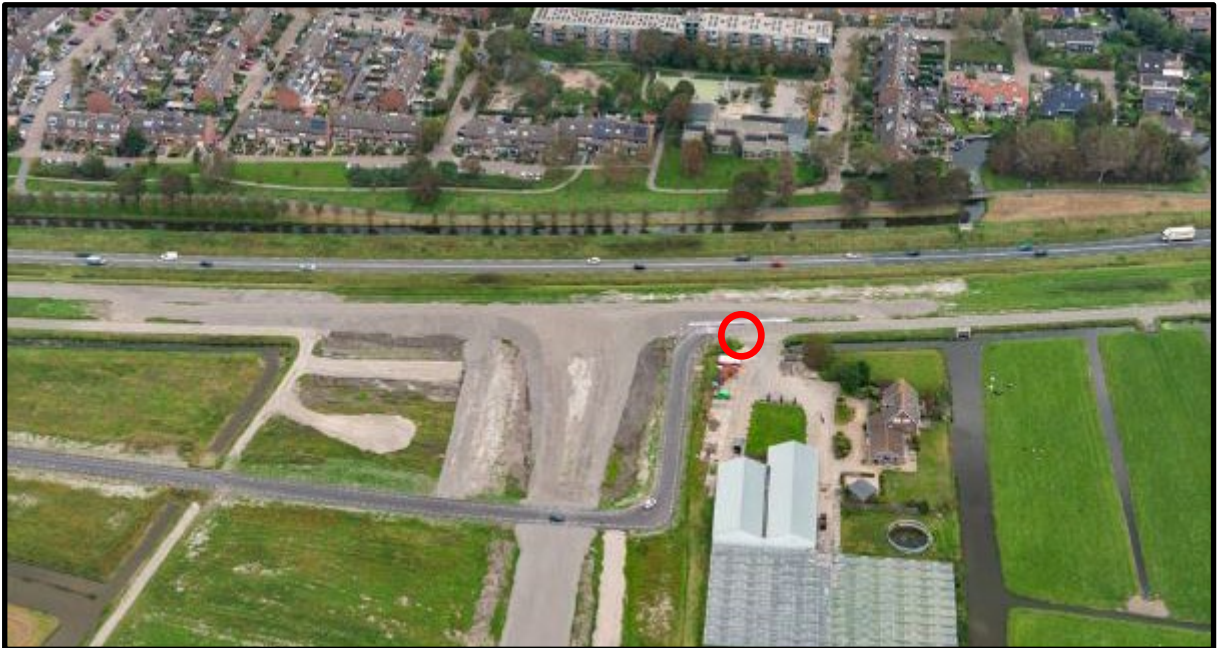
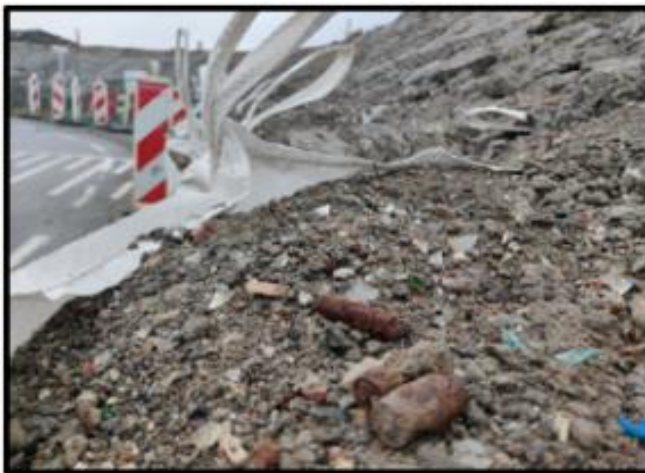
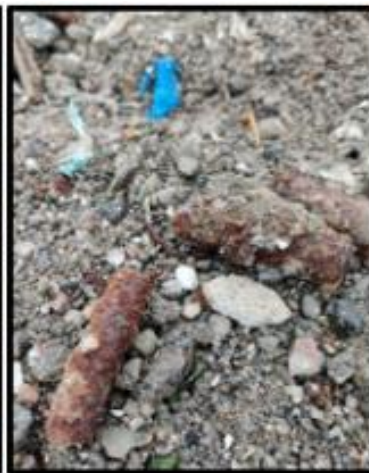
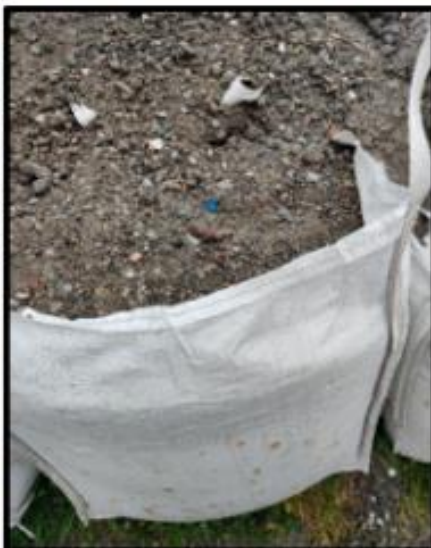
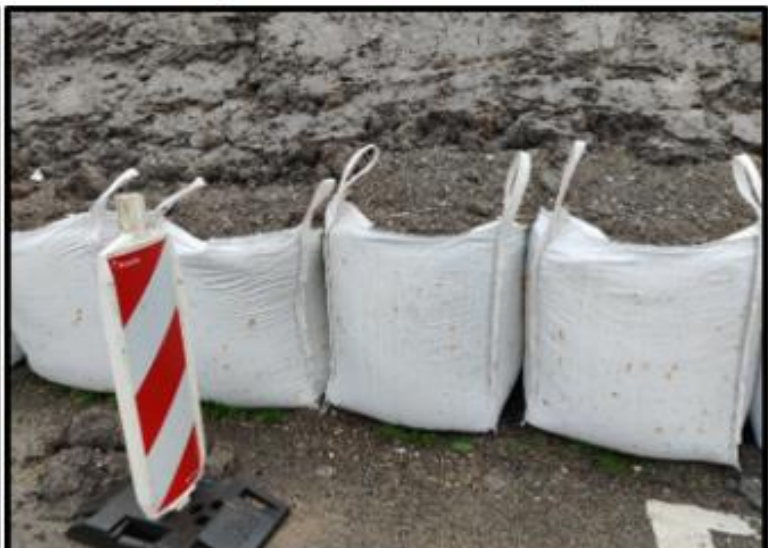
**Waarneming 4:**

locatie Kooltuinweg 31 weergegeven in de rode cirkel.

De roestplekken in de zakken zijn zichtbaar op de detailfoto's. De sloot is hier met dit materiaal gedempt.

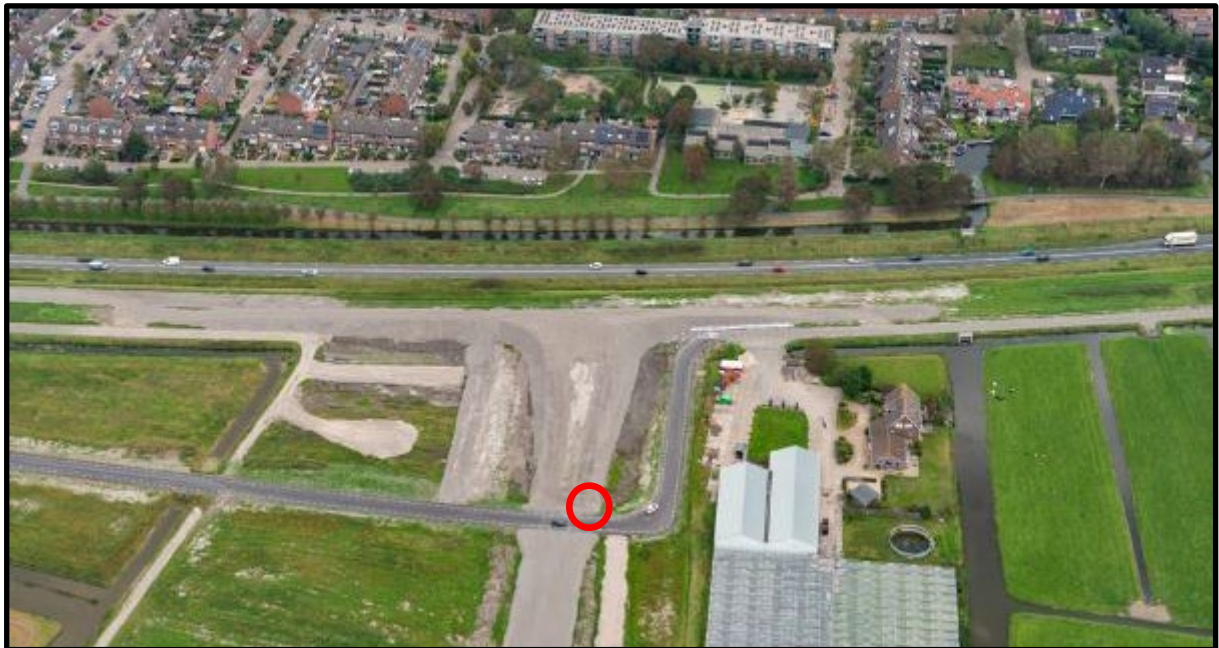
**Waarneming 5:**

locatie weergegeven in de rode cirkel.

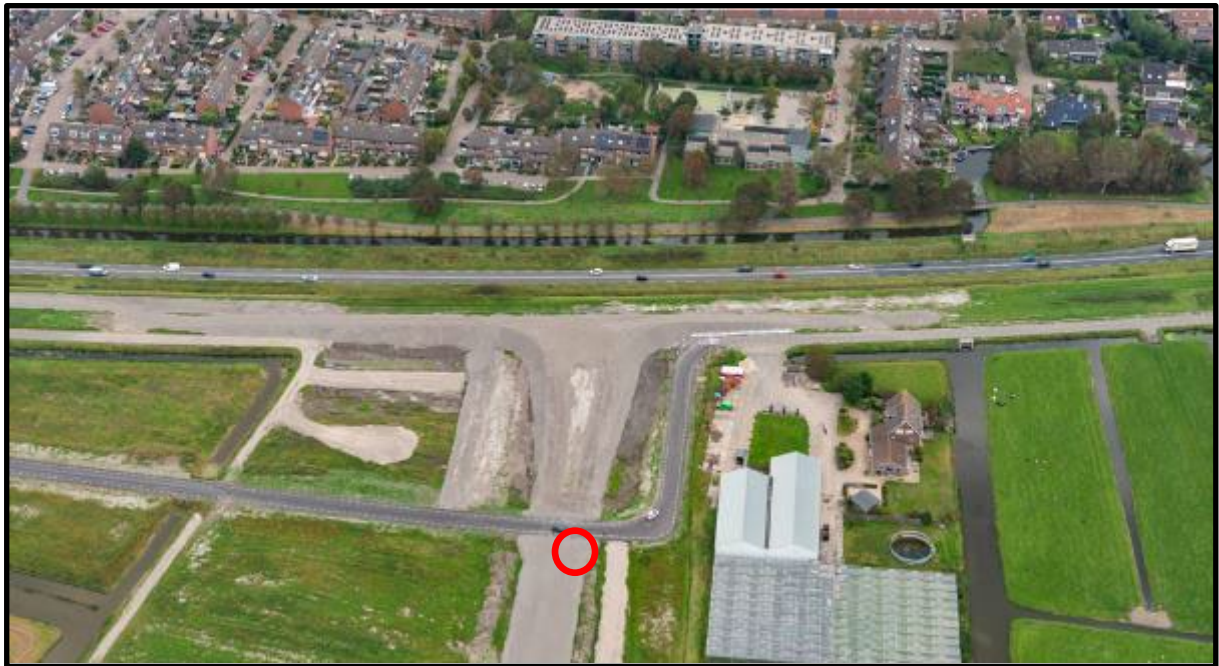
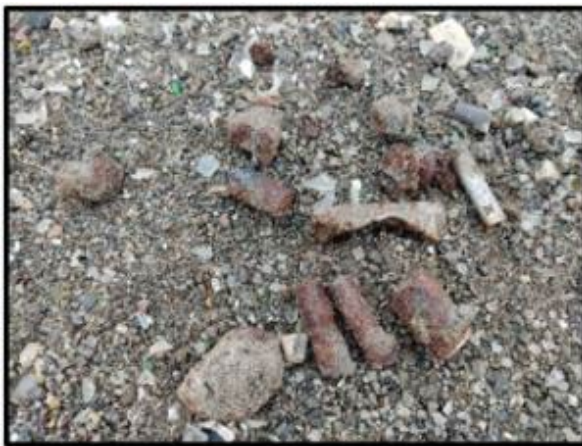
**Waarneming 6:**

locatie weergegeven in de rode cirkel.

Het materiaal is hier ver buiten het PIP gestort. Op afstand is waar te nemen dat het ook op het vliegveld ligt.

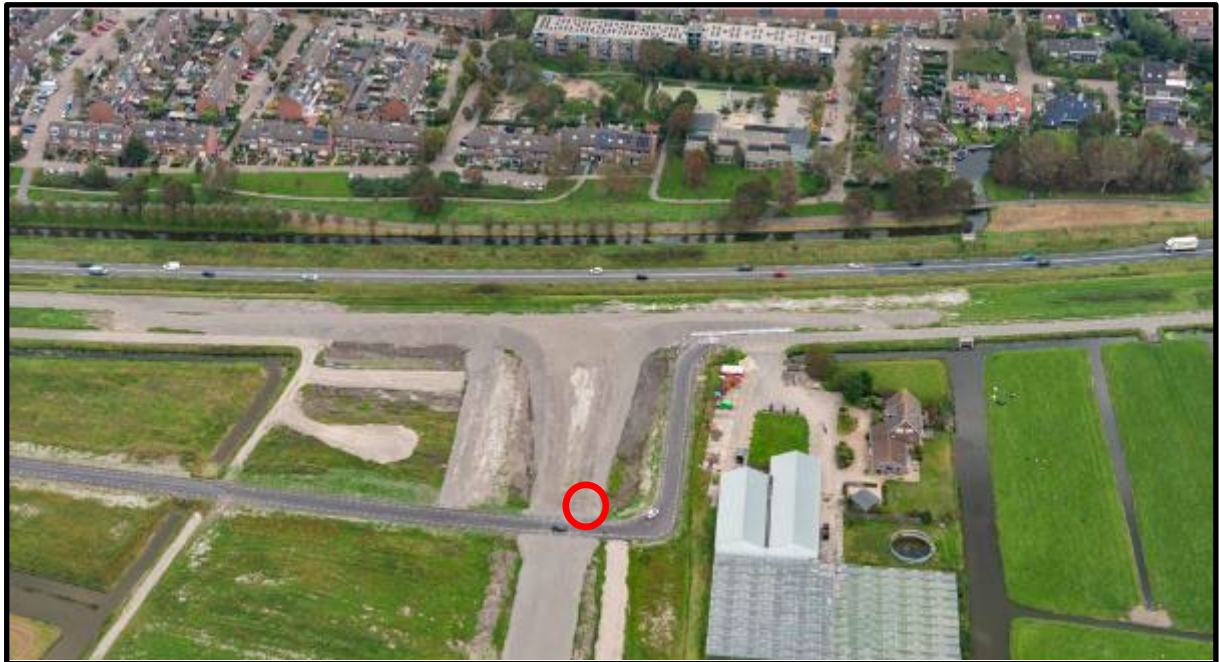
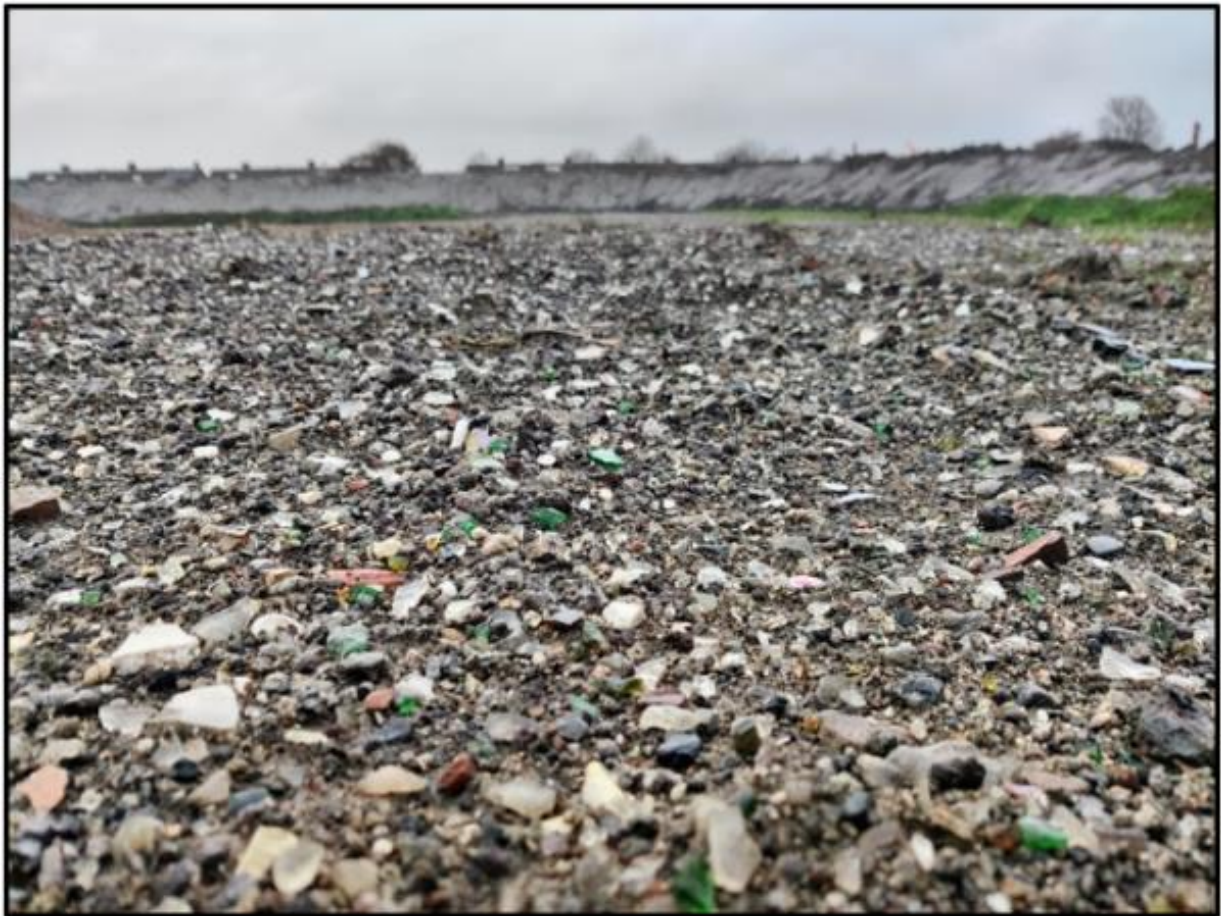
**Waarneming 7:**

locatie weergegeven in de rode cirkel.

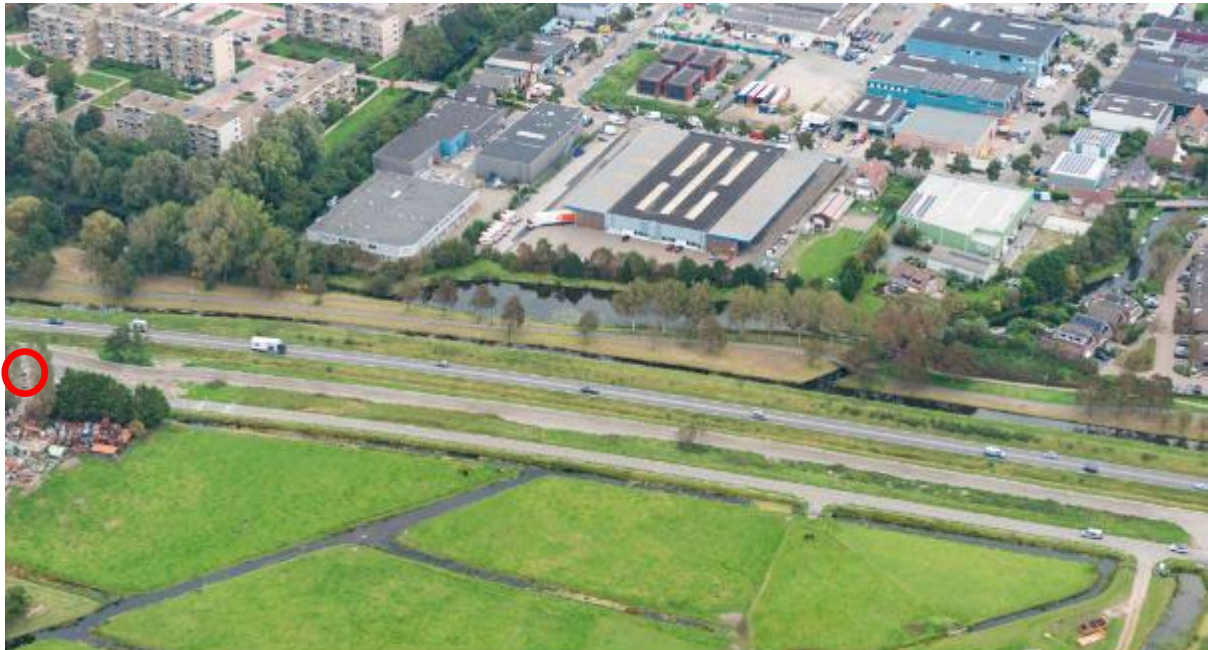
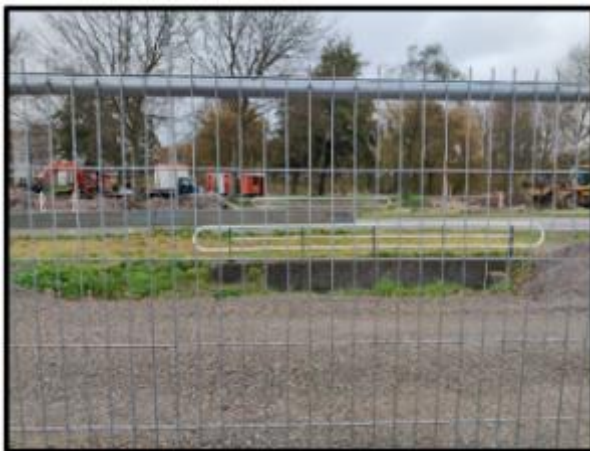
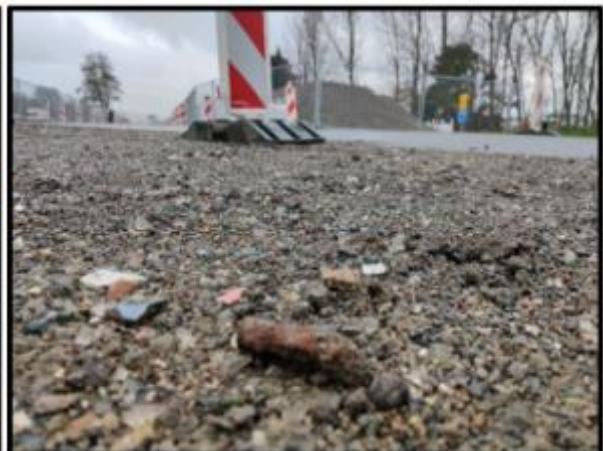
**Waarneming 8:**

locatie weergegeven in de rode cirkel.

De duiker is hier met het materiaal gedempt en daarmee is het direct in het oppervlakte/boezemwater terechtgekomen.

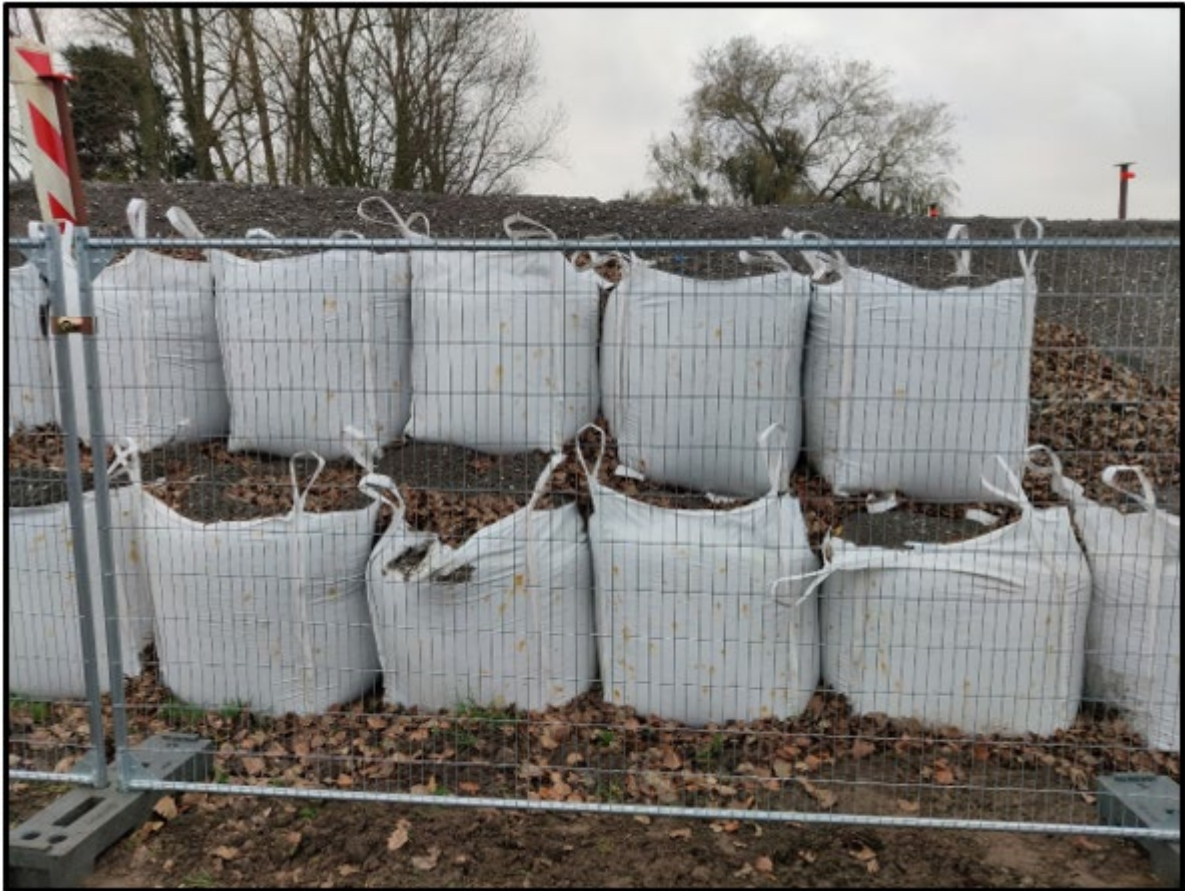
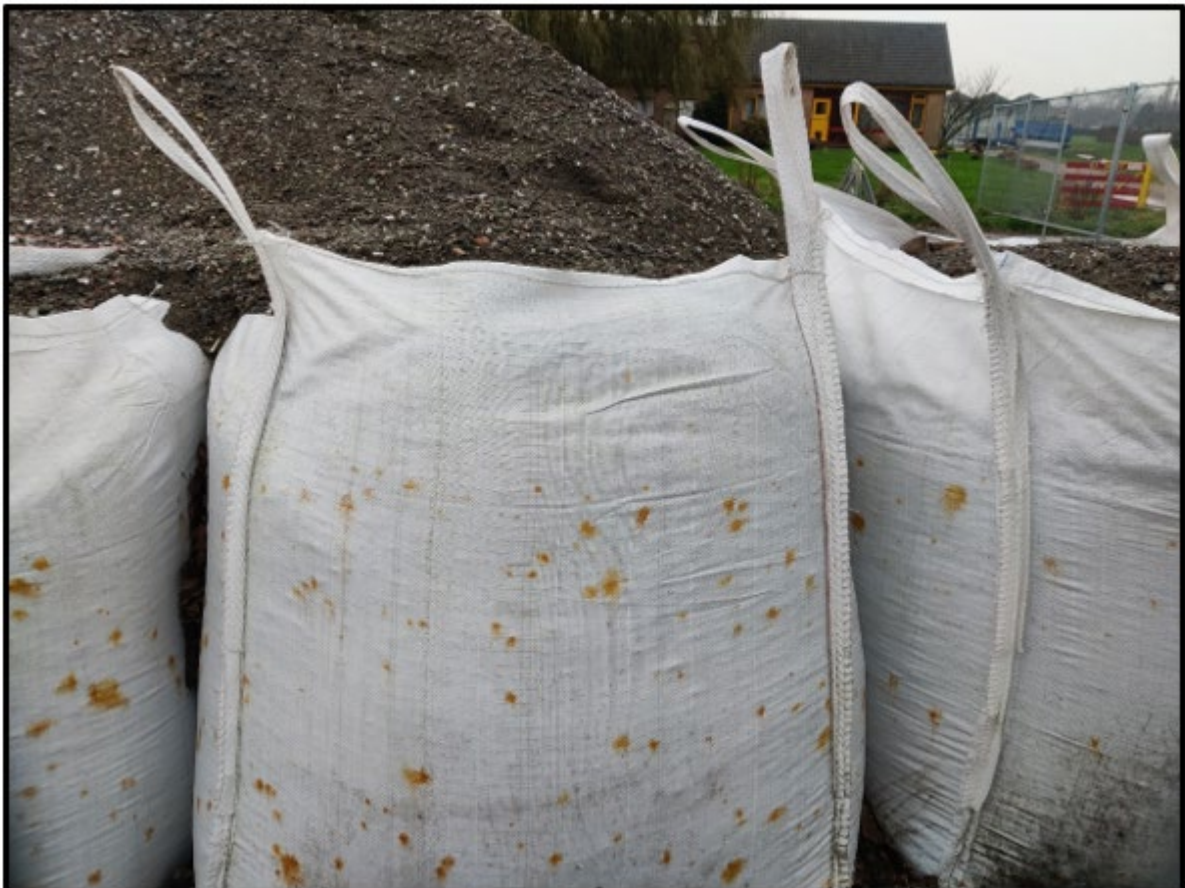
Hier is duidelijk de roest in de zakken zichtbaar.

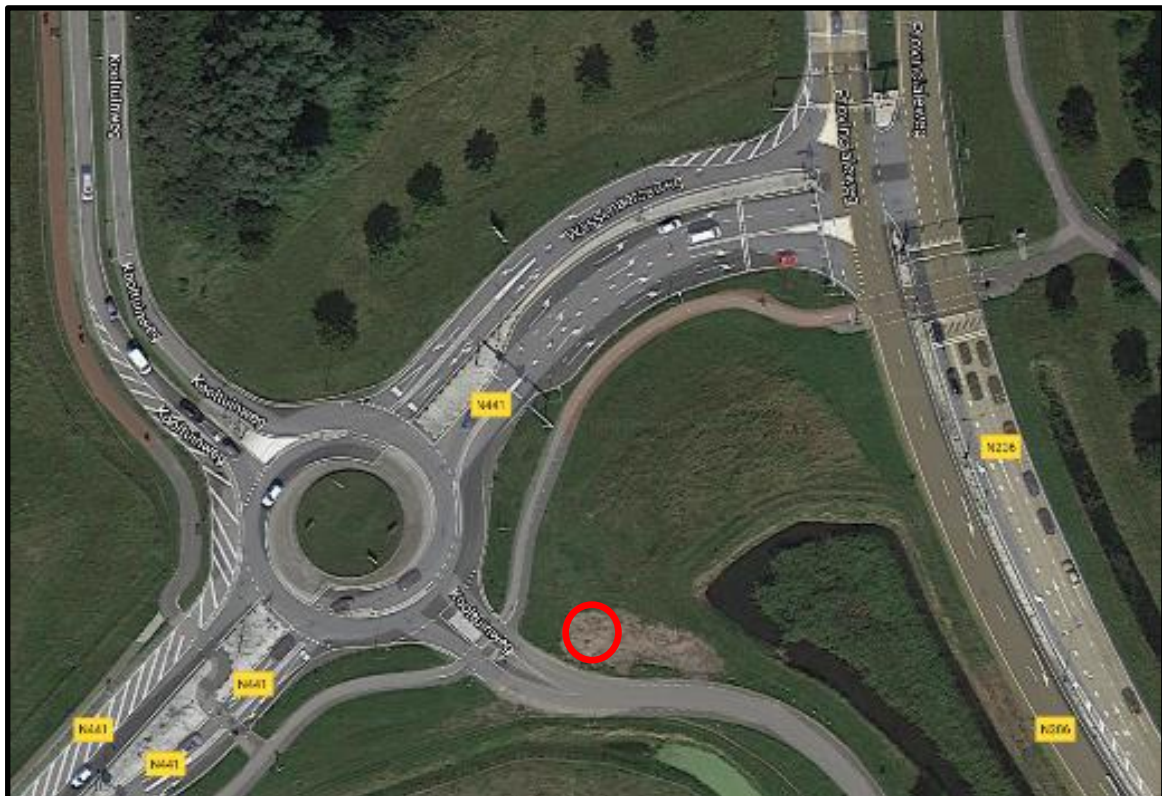
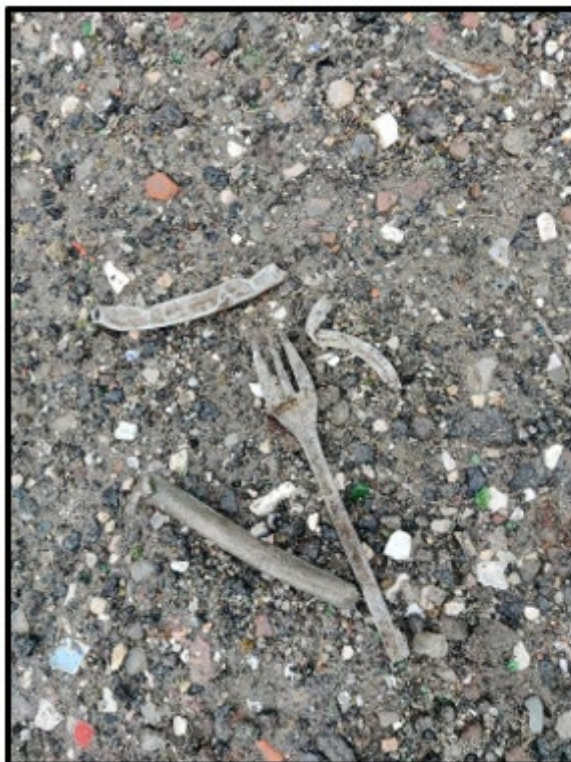
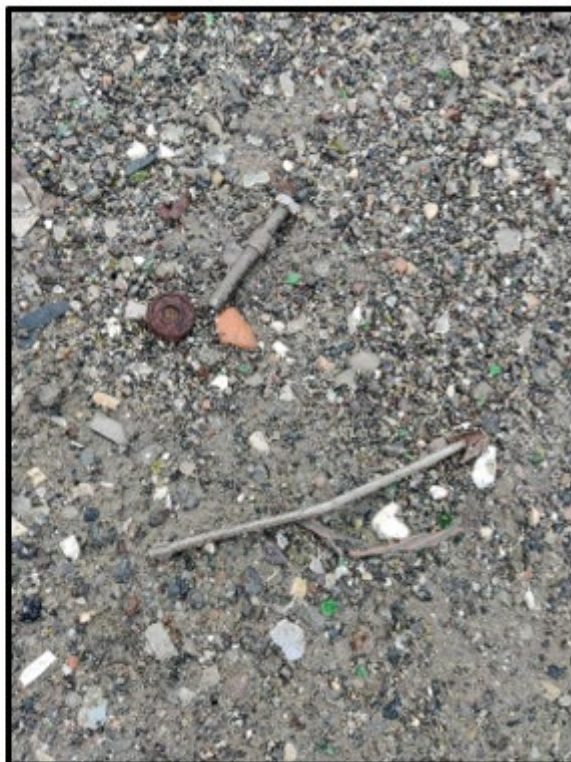
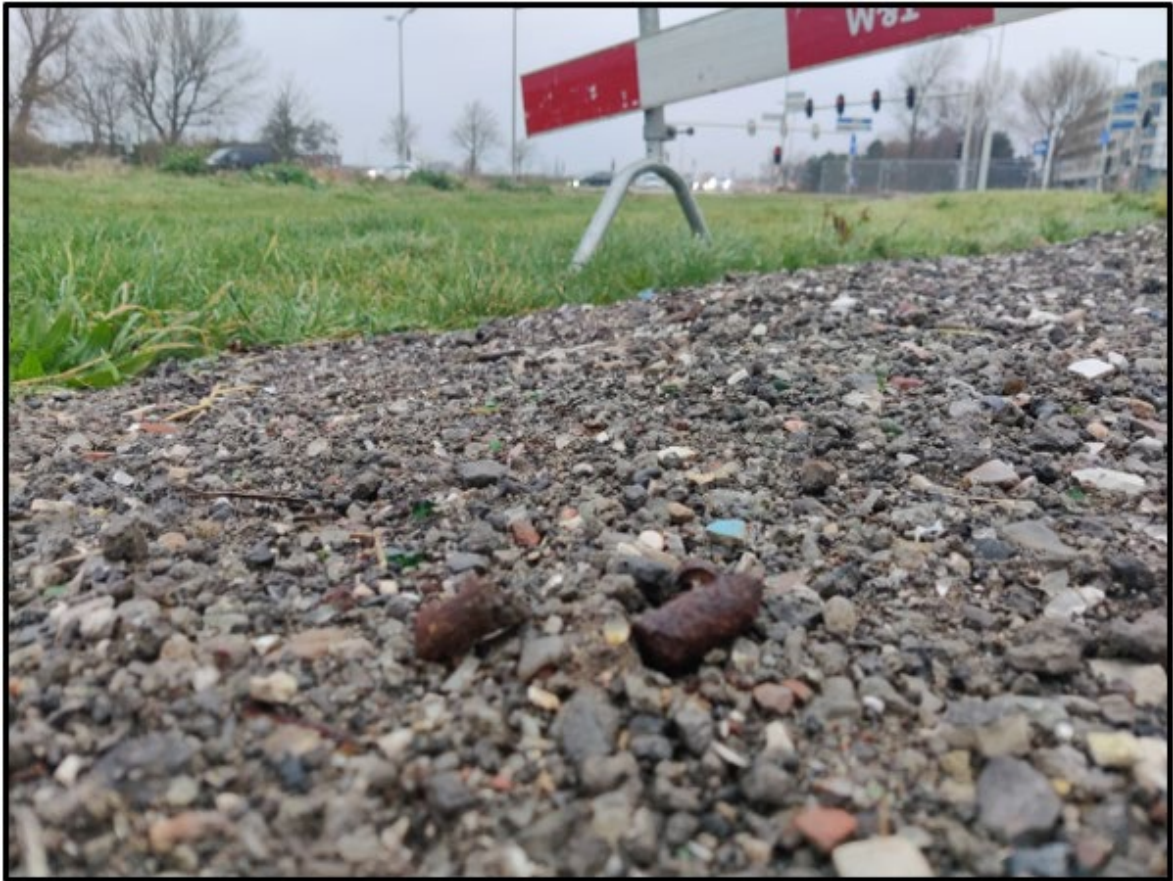
### Waarneming 9:

locatie weergegeven in de rode cirkel.
