# STEEKPROEF TOEGANKELIJKHEID STEMLOKALEN

Tweede Kamerverkiezing 22 november 2023

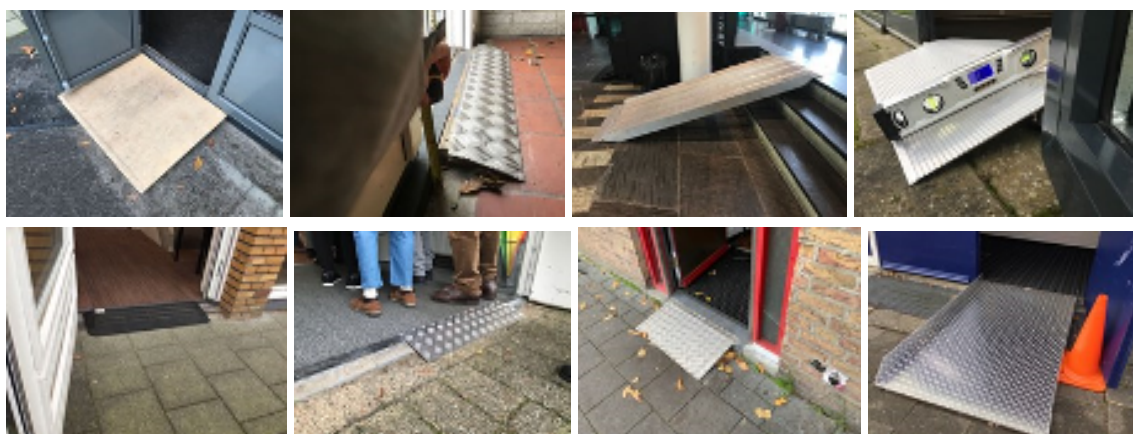
Enkele voorbeelden van afgekeurde drempelhulpen en oprijplaten:

Veel stemlokalen waar een drempel of opstapje is, zijn voorzien van tijdelijke voorzieningen, zoals een drempelhulp. De intentie is hier positief, maar in relatief veel gevallen zijn de drempelhulpen te smal voor een rolstoel of rollator, liggen ze los of zijn ze glad en vormen daardoor valgevaar. Bij één locatie hadden de stembureauleden de losse oprijplaat zelfs weggehaald vanwege het struikelgevaar. Deze afgekeurde drempelhulpen en oprijplaten voldoen niet aan de toegankelijkheidscriteria. Het zijn veelal producten die op de markt beschikbaar zijn voor particulieren (woningen). Een geschikte en veilige oplossing zou zijn om deze hoogteverschillen weg te nemen, door het aanpassen van de bestrating of door een permanente hellingbaan te plaatsen.

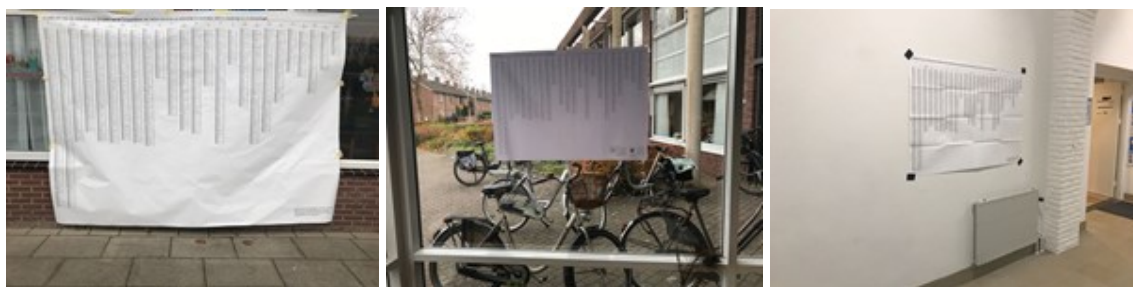
Enkele voorbeelden van kandidatenlijsten, waarbij punten worden afgetrokken:

Het niet of niet correct zijn opgehangen van de kandidatenlijst heeft geleid tot behoorlijk veel verbeterpunten en dus punten in aftrek. Door de o.a. de hoeveelheid kandidaten op de lijst is het lastig om deze binnen de criteria op te hangen.
