Inspectie Veiligheid Defensie
Ministerie van Defensie

Onnodig letsel

Veiligheidsadvies

over het gebruik van de autogordel, vereiste rijbewijzen en rijvaardigheden in militaire voertuigen bij de Koninklijke Landmacht

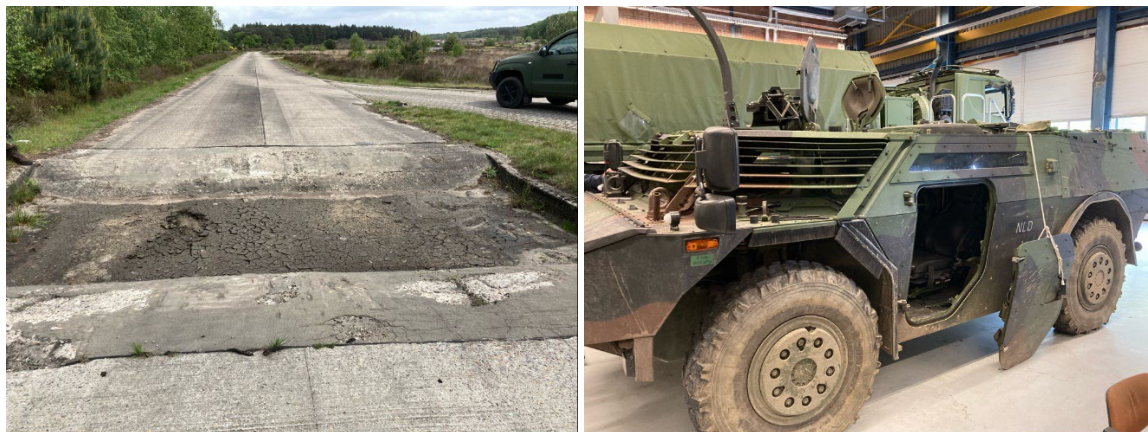
Afbeelding 3: Doorwaadbare plaats (bron: IVD) Afbeelding 4: Beschadigde Fennek (bron: IVD)

In de nacht van 9 mei 2023 rond 00.30 uur reed een Fennek-verkenningsvoertuig tijdens het *black out*-rijden op het militair oefenterrein De Vlasakkers in een betonnen doorwaadbare plaats (afbeelding 3) en kwam daarbij abrupt tot stilstand. Dit gebeurde tijdens de Algemene Verkennersopleiding op het OTCMan. Het leerdoel van deze opleiding is het bekwamen in vaardigheden en het verhogen van de rijvaardigheid van de bestuurder in combinatie met de taken van de voertuigbemanning onder diverse omstandigheden. Op de avond van 8 mei 2023 oefenden militairen onder begeleiding van instructeurs van het OTCMan met verschillende voertuigen (waaronder drie Fenneks). Daarbij maakten ze gebruik van nachtzichtapparatuur (tijdens het *black out*-rijden) op zowel verhard als onverhard terrein.

In het kader van de opleiding mochten de diverse voertuigbemanningen zonder begeleiding op het terrein rijden om zich verder te bekwamen in het *black out*-rijden. Tijdens dit *black out*-rijden op het terrein zag de bestuurder van een van de Fenneks de doorwaadbare plaats (afbeelding 3) over het hoofd, omdat hij door het gebruik van de nachtzichtapparatuur veronderstelde dat dit een plas water was. Hij reed zonder snelheid te verminderen de doorwaadbare plaats in. De Fennek kwam op de betonnen rand abrupt tot stilstand. Hierbij raakten de drie inzittenden lichtgewond en de Fennek (afbeelding 4) raakte zwaar beschadigd en onbruikbaar.

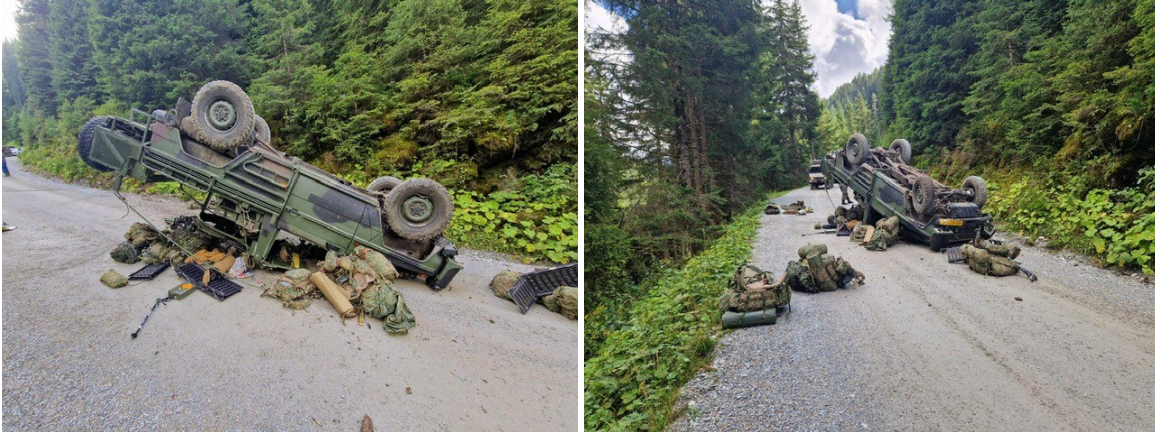
Afbeelding 5: MB290GD 11KN (Bron: PSMV)

Afbeelding 6: Wegoverzicht Wattens (Bron: PSMV)

Na afloop van een 24-uursoefening nabij Wattens, Oostenrijk, reed op 31 augustus 2023 rond 14.30 uur een groep van een verkenningspeloton behorende tot 11 Luchtmobiele Brigade met twee Mercedes Benz 290GD 11KN-voertuigen bergafwaarts naar het basiskamp. De verplaatsing over deze weg naar deze basis, die deel uitmaakt van een Oostenrijks militair oefenterrein, startte op ongeveer 2.200 meter hoogte. Het basiskamp bevond zich op 1.400 meter hoogte. Tijdens de afdaling verloor het voorste voertuig remkracht, waardoor de snelheid opliep. De bestuurder trachtte te remmen op zowel de compressie van de motor, als met de reguliere voetrem en de handrem, echter zonder het gewenste resultaat. De bestuurder zag plots een Oostenrijks voertuig voor hem rijden, dat eveneens afdaalde. Om een botsing te voorkomen stuurde de bestuurder het voertuig in een geul links naast de weg en reed tegen een bergwand aan. Het voertuig eindigde door de botsing tegen de bergwand ondersteboven op de weg, waarbij de boordschutter onder het voertuig bekneld raakte. Collega-militairen bevrijdden de boordschutter uit zijn benarde positie. Door dit ongeval raakte één militair zwaargewond en drie militairen lichtgewond.

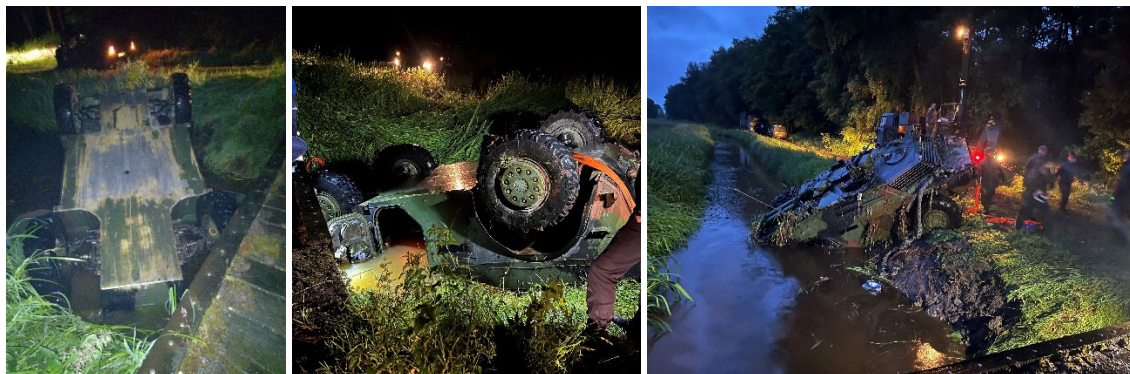
Afbeelding 9: [Onderzijde](#) Afbeelding 10: [Zijaanzicht](#) Afbeelding 11: [Berging van de Fennek](#)

Op 11 juni 2024 rond 00.30 uur belandde een Fennek-verkenningsvoertuig van een verkenningsseenheid van 43 Gemechaniseerde Brigade ondersteboven in een sloot. Dit ongeval vond plaats in Lohheide, Duitsland, tijdens de oefening *Renovatur Recon*. De verkenningsseenheid oefende in de zogenaamde civiele strook tussen Bergen-Lohheide en Verden. Tijdens de verplaatsing over de openbare weg richting het einddoel was er sprake van slechte weersomstandigheden door regenval. Bij het oprijden van een houten brug, die door de regen glad was, gleden de Fennek van de brug en belandde ondersteboven in de naastgelegen sloot. De waterstand van de sloot was hoog en er was een relatief sterke stroming. De Fennek liep snel vol met water, omdat tijdens de verplaatsing de luiken openstonden. Eén inzittende kwam onder het voertuig in de sloot terecht en kon zichzelf bevrijden. De bestuurder is door collega-militairen bevrijd door het weghalen van de compartimentsscheiding. Bij het ongeval raakten drie militairen lichtgewond.

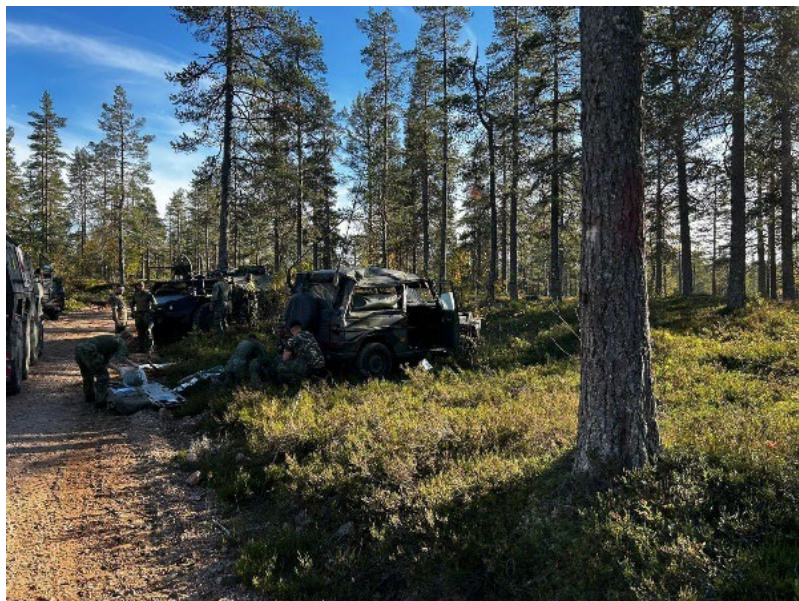
Afbeelding 12: De MB290GD 5KN (Bron: PSMV)

Op 18 september 2024 raakte een militair gewond tijdens een oefening van het Operationeel Ondersteuningscommando Land in Zweden. De militair reed als bestuurder in een Mercedes Benz 290GD 5KN over de onverharde weg van het oefenterrein Alvdalen. Bij het inrijden van een bocht verloor de bestuurder de macht over het stuur van het voertuig en sloeg over de kop. De bestuurder raakte lichtgewond en het voertuig was *total loss*.

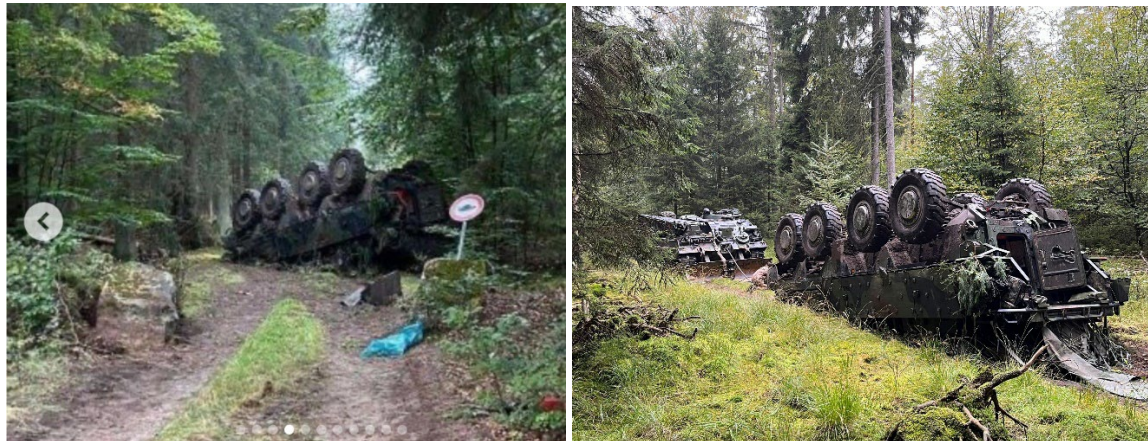
Afbeelding 13: *Boxer na ongeval (Bron: PSMV)* Afbeelding 14: *Berging van de Boxer (Bron: PSMV)*

Bij schemering, in de vroege ochtend van 7 oktober 2024 raakten drie bemanningsleden van een pantserwielvoertuig, een Boxer, lichtgewond bij de oefening *Ardent Lion* op het militaire oefenterrein Bergen-Hohne, Duitsland. In de Boxer bevonden zich negen militairen, behorende tot 13 Lichte Brigade, die deelnamen aan een tactische oefening en naar diverse hindernissen reden. Bij het rijden op een rechte, onverharde weg, raakte de bestuurder met een snelheid van ongeveer 40 km/u een met mos begroeid rotsblok dat slecht waarneembaar was, waarna de Boxer een slingerende beweging maakte. De Boxer belandde even verderop op de zijkant, rolde verder door de snelheid en eindigde ondersteboven op de onverharde weg. Het rotsblok, dat geel van kleur behoorde te zijn, maakte deel uit van een versmalling in deze onverharde weg.
