# Merwedebrug (boogbruggen)

GTI Hangers

Opdrachtgever: RWS WNZ

Referentie: 38G-102-01

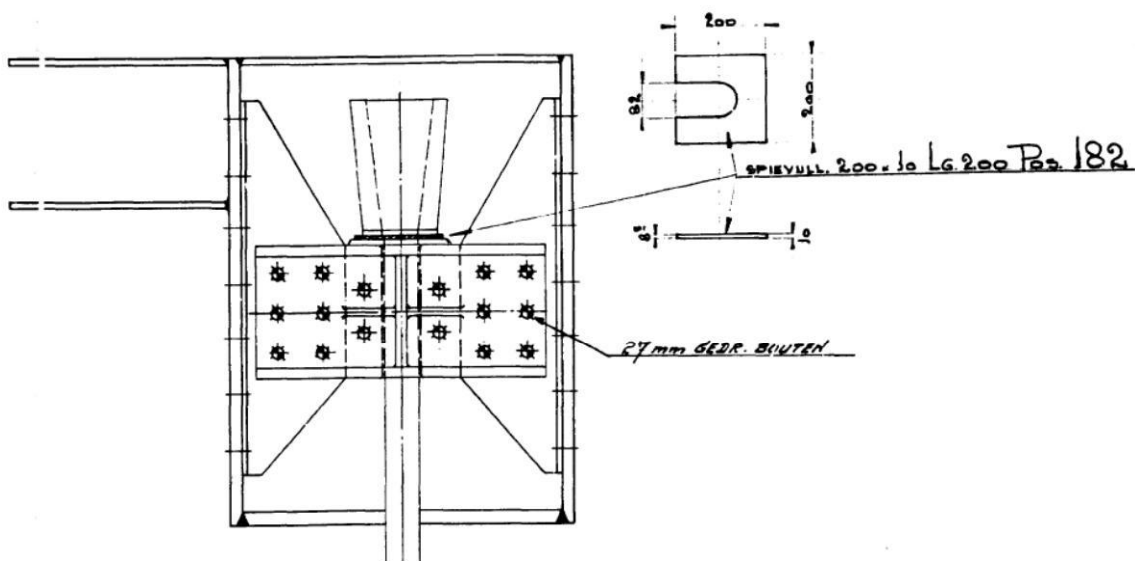
afbeelding 5: verankering hanger in boog (fragment uit Knooppunt 2 (BOOG) - tek\_3.pdf)

De hangers zijn in de bogen verankerd d.m.v. 2 gietstukken, welke via verbindingsplaten aan de bogen geklonken zijn. Aan deze constructie-onderdelen zijn, behalve corrosieplekjes (roestgraad Ri 3) geen constructieve gebreken geconstateerd.

De conservering op de gietstukken is niet glad en vlak. Dit wordt waarschijnlijk veroorzaakt door een oneffen oppervlak van de ondergrond door bijv.

- corrosie onder de conservering,
- materiaalafname onder de conservering (door corrosie vóór de laatste conserveringsactie)
- ongelijkmatig aangebrachte laagdikte
- initiële onregelmatigheden in het materiaal van de gietstukken

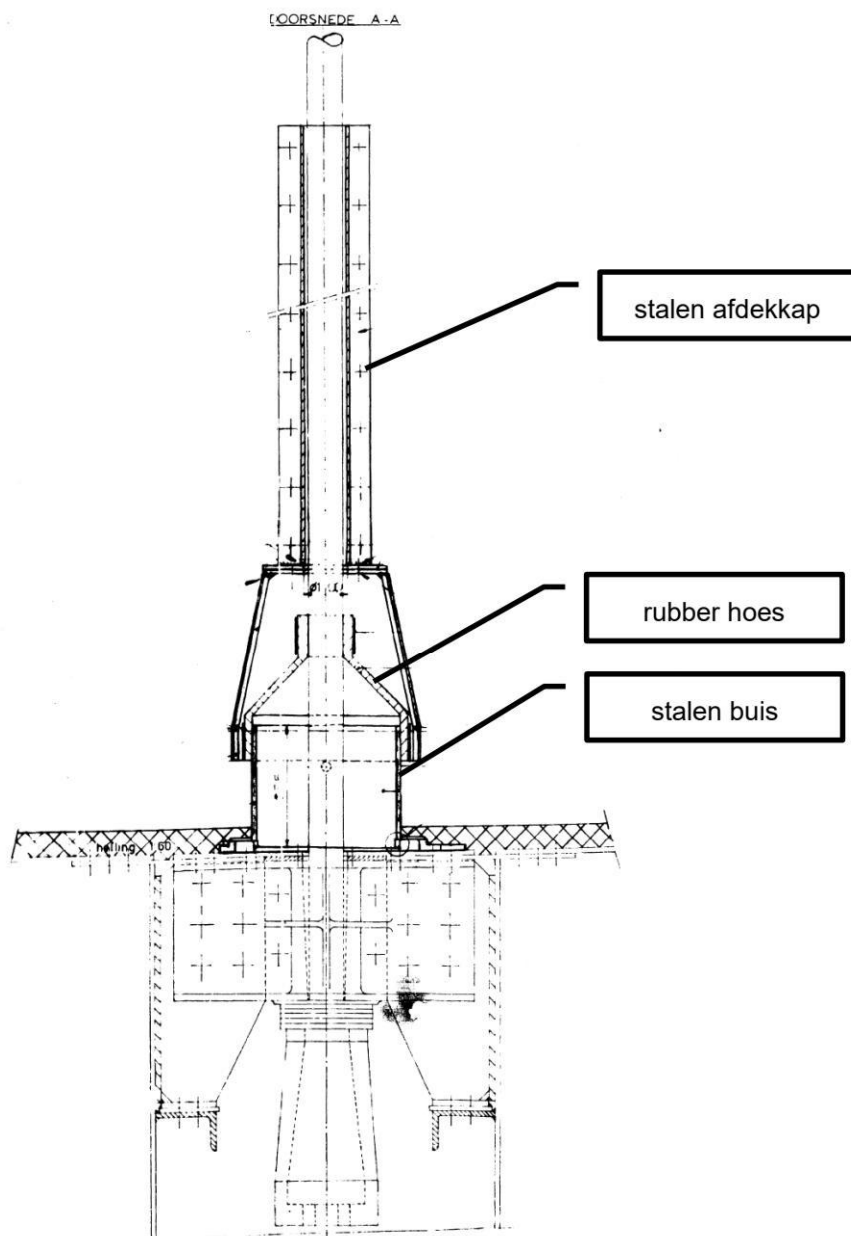
afbeelding 8: dekdoorvoer hangers

De dekdoorvoer is aan de bovenzijde d.m.v. een afdekkap afgeschermd tegen vandalisme en klimatologische omstandigheden. (zie afbeelding 9) D.m.v. een geleiderail worden de hangers gescheiden van het snelverkeer op de A27, maar de hangers bevinden zich wel in de uitbuigingszone. Onbekend is of de hangers zijn gedimensioneerd op aanrijdingsbelasting.

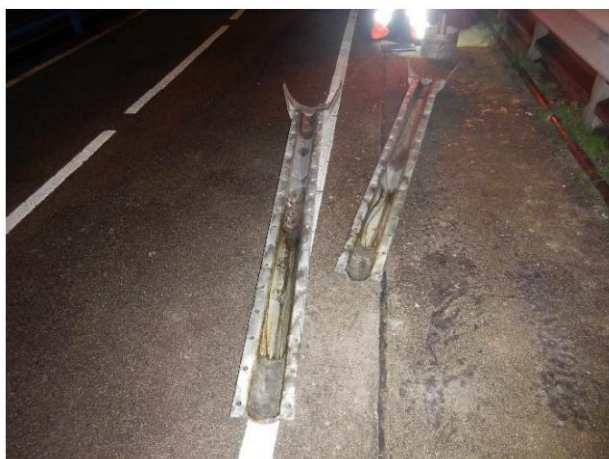
afbeelding 9: gedemonteerde afdekkappen

Over de rubber hoes zijn stalen afdekkappen aangebracht, die m.b.v. bouten / moeren aan elkaar bevestigd zijn. In de afdekkappen bevinden zich 3 flexibele kunststof buffers van ca. 20 cm hoog en 1 cm dik, die fysiek contact tussen de afdekkap en de hanger voorkomen. Deze hebben geen water afdichtende functie. (zie afbeelding 9)

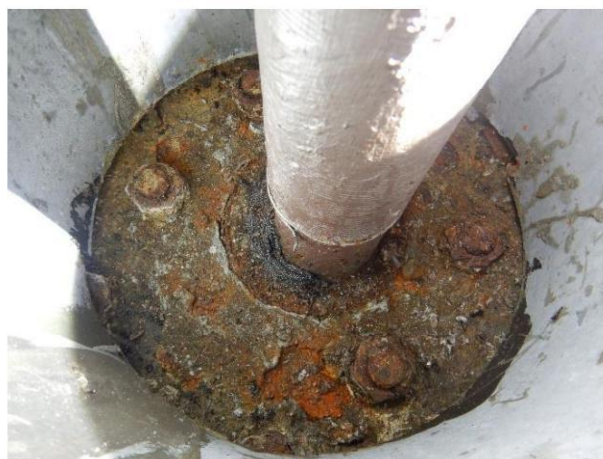
afbeelding 10: bouten moeren (bevestiging gietstuk)

Rondom de dekdoorvoer zijn bouten / moeren aanwezig. Dit betreft een deel van de bevestigingen van de gietstukken in de hoofdligger. In deze gietstukken zitten de hangers bevestigd. (zie afbeelding 10)

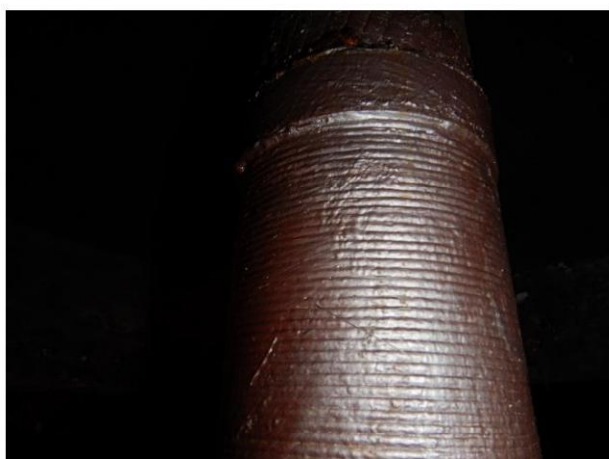
afbeelding 11: thermisch verzinkte draad met conservering

De hangers zijn omwikkeld met thermisch verzinkte draad. Het geheel is geconserveerd. Volgens tekening A80818 betreft de conservering een koolteer epoxy. (zie afbeelding 11 en afbeelding 12)

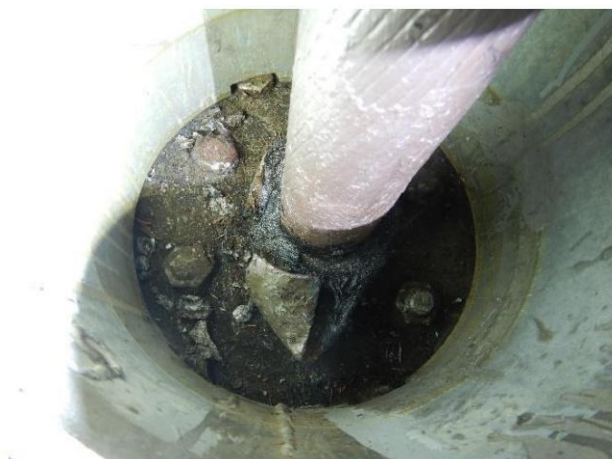
Direct rondom de dekdoorvoer is bij sommige (niet alle) locaties een waterafdichting aangebracht. Er zijn verschillende uitvoeringen aangetroffen. De uitvoering van afbeelding 15 komt het meeste voor.

afbeelding 13: waterafdichting (west-32)

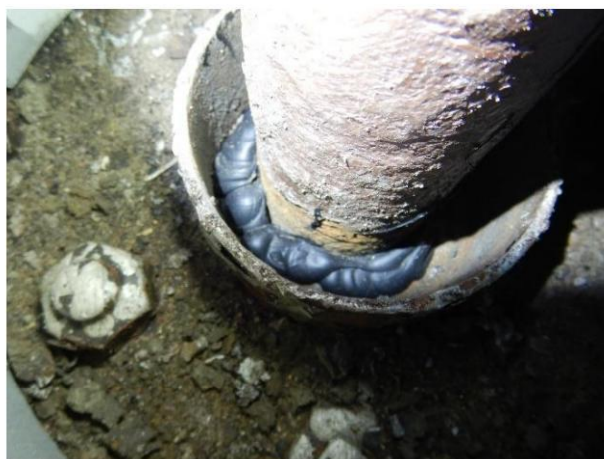
afbeelding 14: waterafdichting (west-27)

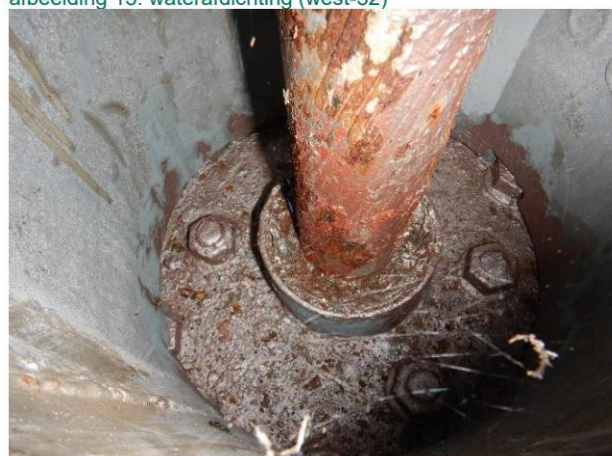
afbeelding 15: waterafdichting (west-25)

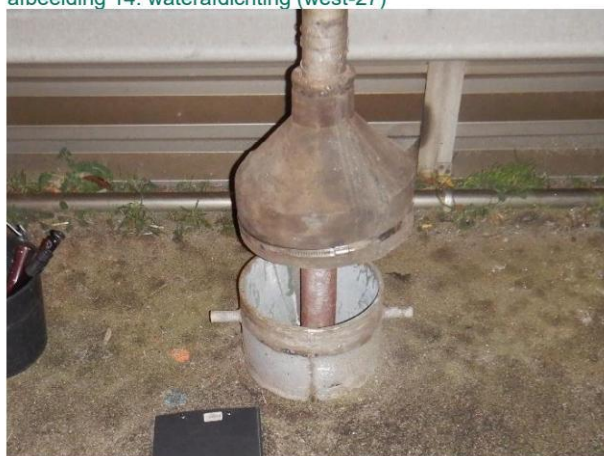
afbeelding 16: stalen buis met rubber hoes

Rondom de dekdoorvoer bevindt zich op rijvloerniveau een stalen buis met een diameter van 323,9 mm en wanddikte 10 mm met flenzen waarmee de buis onder de verharding op de rijvloer bevestigd zit. Deze buis is ca. 260 mm hoog. (zie afbeelding 16)

Over de buis is een trechtervormige rubber hoes aangebracht. Deze is met slangenklemmen bevestigd rondom de buis van 323,9 mm en daarboven rondom de hanger. (zie afbeelding 16)

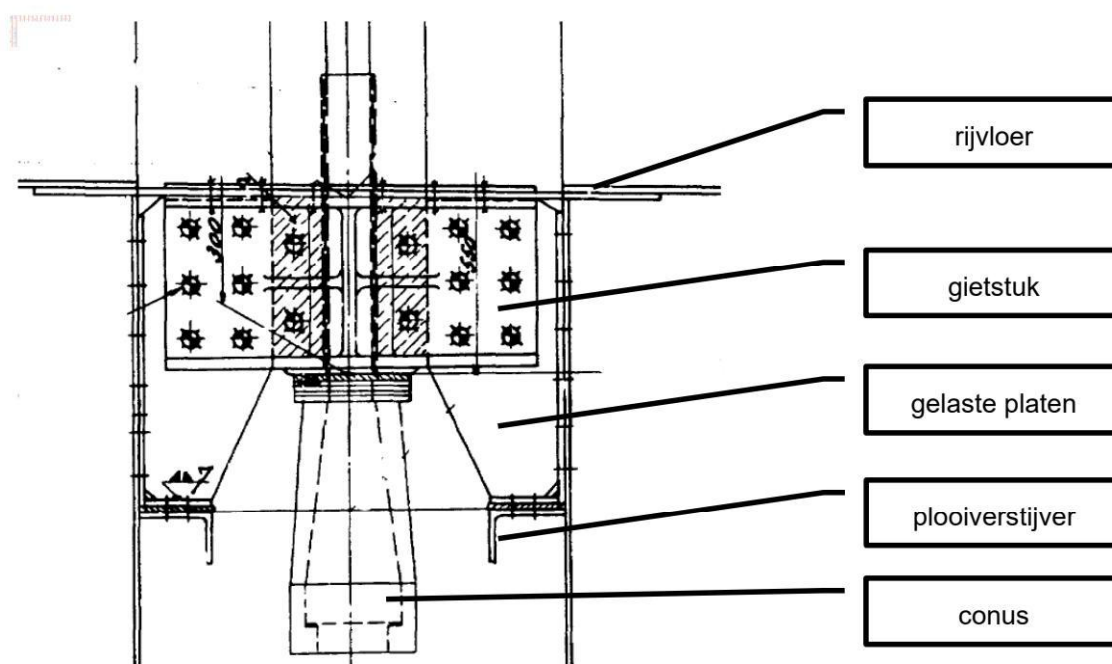
afbeelding 22: hangeraansluiting in hoofdligger

In de hoofdliggers zijn de volgende onderdelen t.b.v. de hangerbevestiging aangetroffen. Onder de dekdoorvoer (bovenzijde koker / rijvloer) bevinden zich 2 gietstukken. Deze zijn d.m.v. bouten aan elkaar, de rijvloer en gelaste plaatconstructies verbonden. De gelaste plaatconstructies zijn d.m.v. klinknagels verbonden aan de wanden van de hoofdliggers en de bovenste van de daarop aangebrachte plooverstijvers.

De hangers zijn verankerd in conussen. De gietstukken steunen in enkele gevallen direct af op de conussen, maar in de meeste gevallen zijn U-vormige vulplaatjes tussen de conussen en gietstukken toegepast. De openingen van de U zijn bij de zuidelijke boogbrug naar het zuiden gericht en bij de noordelijke boogbrug naar het noorden.
