# Inspectie 1: zijplaten hoofdligger bij beëindiging verstijver

## Inspectie 2: klinknagelverbinding zijplaten t.p.v. stuikverbindingen

# Inspectie 3: inspectie langslas

## Inspectie 4: inspectie noodreparaties

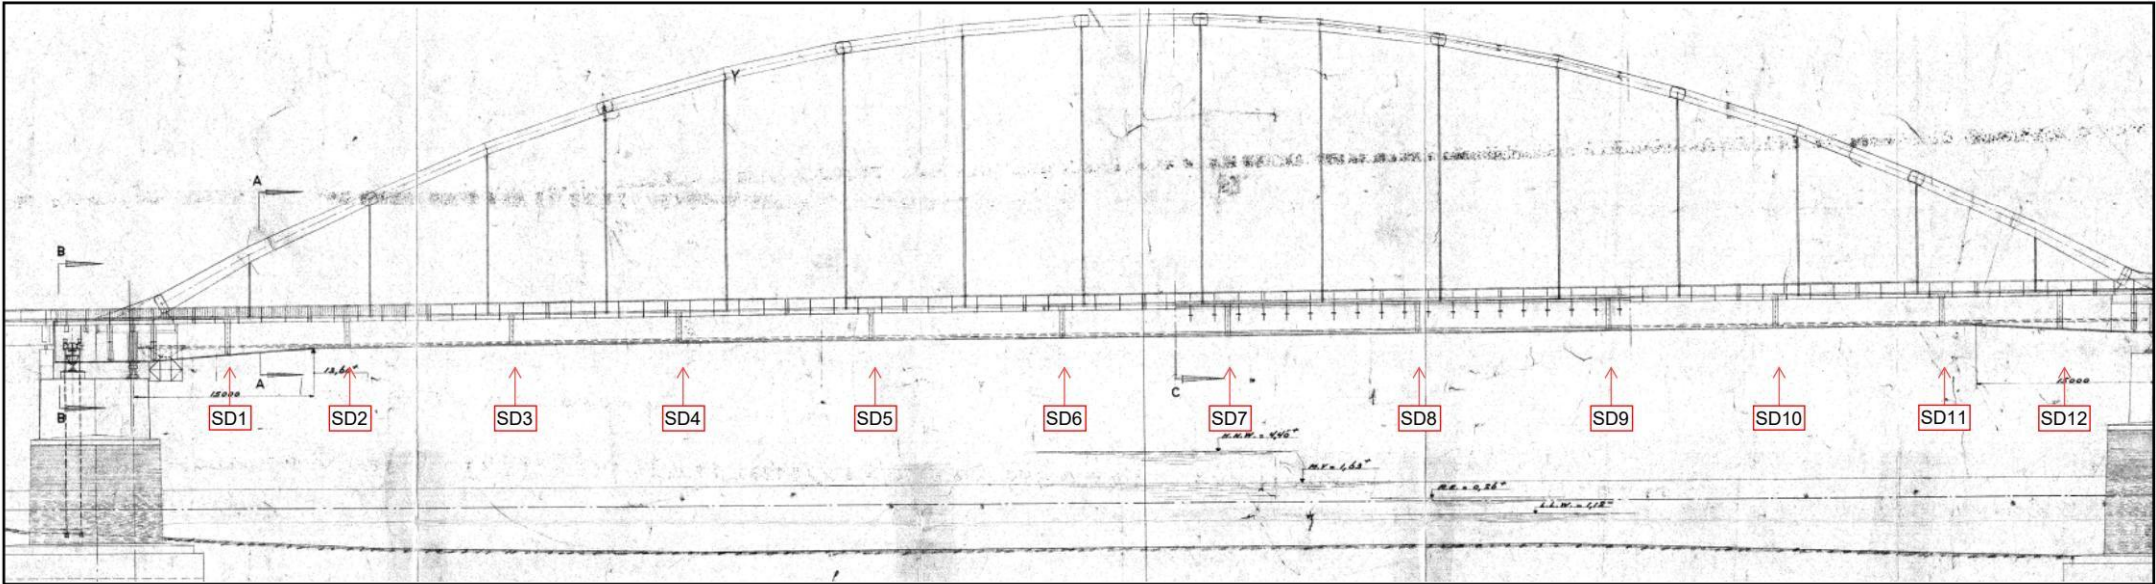
Per hoofdligger per boog zijn er 12 sectiedelingen aanwezig (zie onderstaande afbeelding). In het totaal betreft het 48 sectiedelingen.  
De inspectie-resultaten moeten worden vastgelegd in een rapportage waarbij de 4 inspecties volgens een vooraf overeen te komen nummeringssysteem in tabelvorm worden vastgelegd (en jaarlijks uitgebreid). Waar nodig moeten resultaten ondersteund worden mid-dels foto's.
