## **38G-102-01 Brug o/d Boven- Merwede**

**Inspectierapport HDC Onderzoek 2021 Periode 2**

**RISK2021-R-38G102-MerweGor-P2HDC-1**

projectnummer 0418701.105  
Ter acceptatie revisie 1.0  
18 augustus 2021

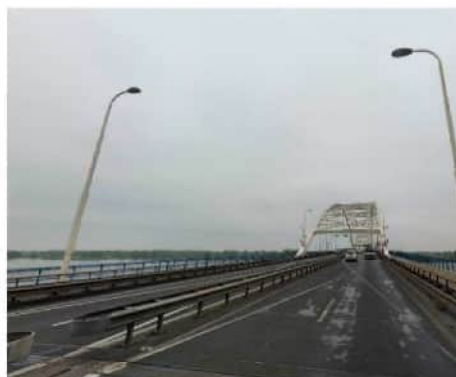
Foto 2: Overzicht bovenzijde kunstwerk.
