## Feitenrelaas falen overlaat Bosscherveld

Oorzakelijk onderzoek

| Opdrachtgever | Rijkswaterstaat Zuid-Nederland District Limburg, hoofdkantoor Maastricht |

| Documentgegevens | |
|---|---|
| Document ID | 11210464-000-HYE-0002 |

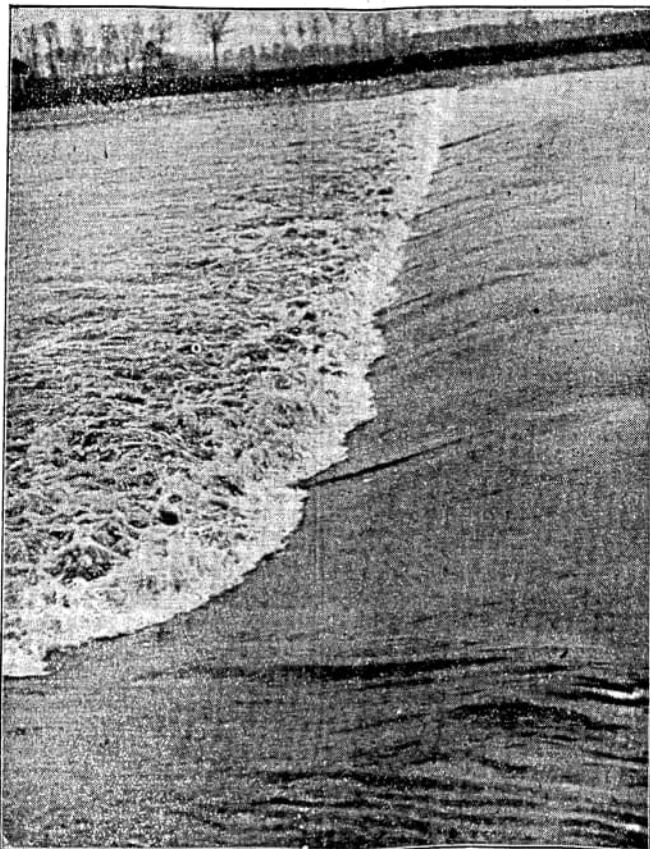
Figuur 2.4 Foto uit de Limburger Koerier: 26 januari 1932 (exacte datum foto onbekend).

Figuur 2.4 betreft een foto van de overlaat, waarbij het vermoeden is dat deze rond 9 januari 1932 gemaakt is. De benedenwaterstand is hoog: er is haast geen verval (zie ook Figuur 2.5). Er is een gladde stroming over de kruin te zien, maar er zijn ook sporen van de uitstekende delen van de damwand zichtbaar in het water.

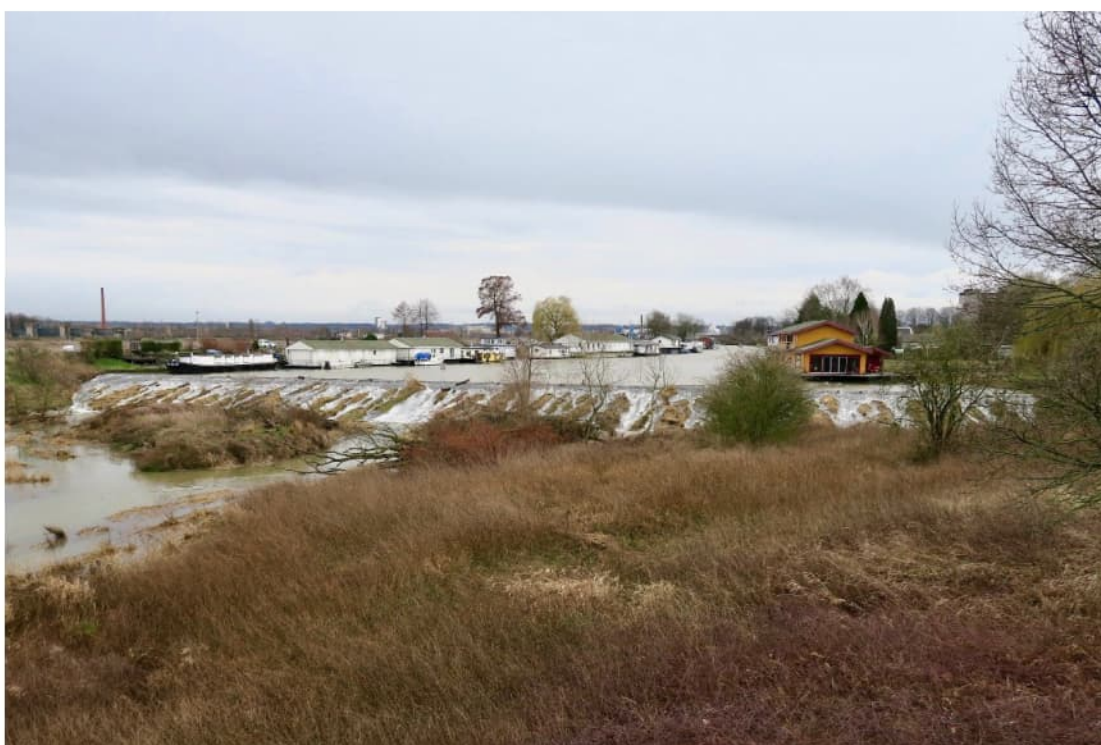
*Figuur 2.11 Foto van de overlaat op 13 februari 2020.*

In de Bijlage A geven luchtfoto's het beeld vanaf 2014 t/m 2023. De meeste foto's zijn gemaakt in het vroege voorjaar, zodat er relatief weinig begroeiing zichtbaar is (maar deze is duidelijk wel aanwezig). In de foto van augustus 2020 is de begroeiing veel duidelijker aanwezig.

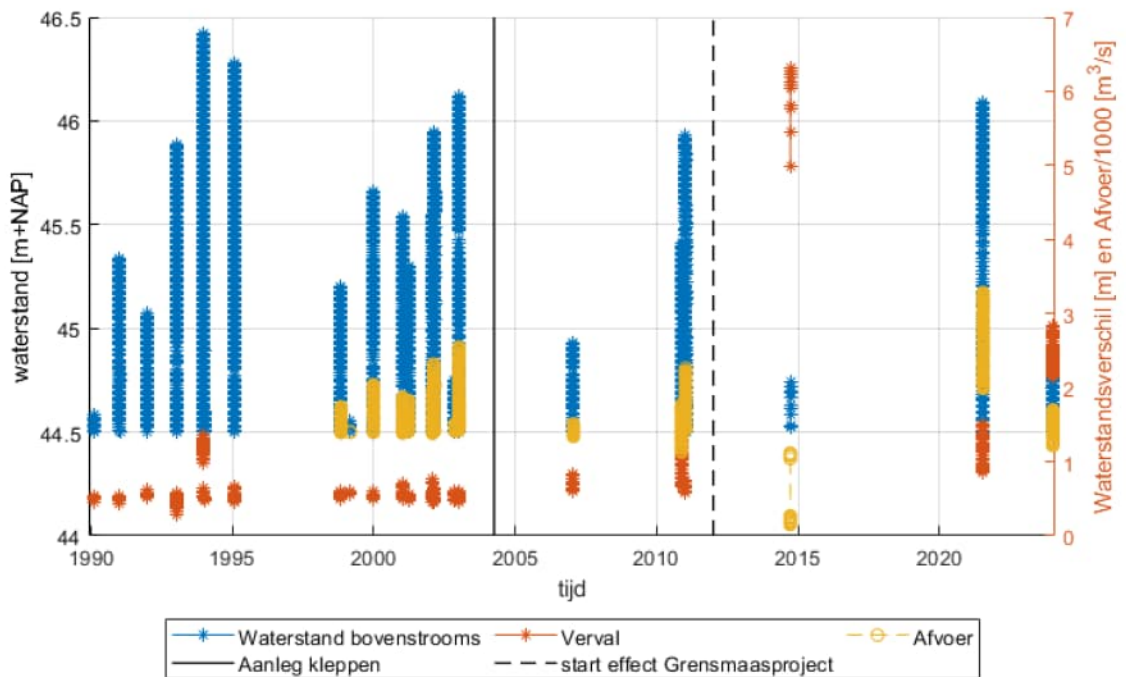
In november 2010 en januari 2011 zijn er ook hoogwaters geweest, waarbij de overlaat heeft meegestroomd (zie Figuur 3.11), maar toen is er geen schade ontstaan. De begroeiing en kleppen waren toen al wel aanwezig, maar het verval over de overlaat was toen nog niet zo groot (zie Tabel 3.1 en Tabel 3.2).

Figuur 3.11 Waterstanden bovenstrooms, waterstandsverschillen tussen beneden en bovenstrooms en afvoeren op de Maas van 1990 tot januari 2024 voor waterstanden bovenstrooms groter dan 44,5 m+NAP.

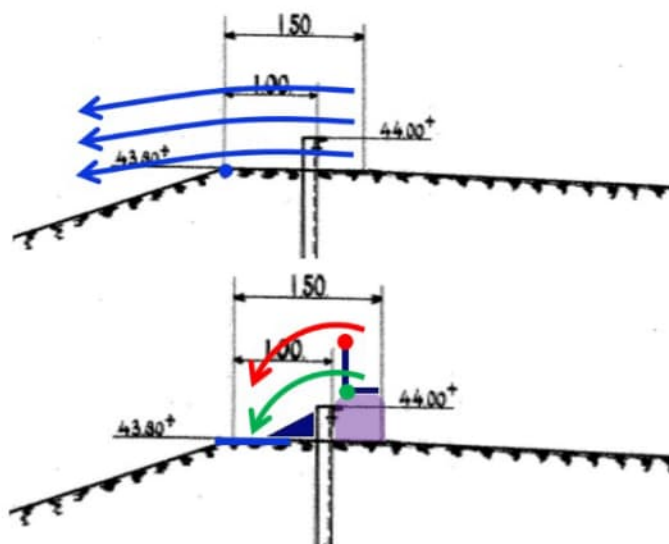
Figuur 3.13 Verandering loslaatpunt aan de kruin van de overlaat. De gekleurde bolletjes geven aan de loslaatpunten voor verschillende configuraties: oorspronkelijke situatie (blauw), verhoogde kruin, ingeklapte scharnier klep (groen) en verhoogde kruin, uitgeklapte scharnier klep (rood).

De ophoging van de kruin leidt tot het creëren van een loslaatpunt aan de bovenzijde van de overlaat: dat was er nog niet op de (min of meer) gladde kruin. In beide gevallen van uitgeklapte of ingeklapte stalen klep ligt het loslaatpunt voor het stromend water hoger dan in het oorspronkelijke ontwerp; dit leidt tot een minder goed gestroomlijnde aanstroming van het benedenstroomse talud. De verhoogde verticale component in de snelheid van het water kan tot hogere lokale krachten leiden op korte afstand van de kruin (zie de verandering in de positie van de loslaatpunt in Figuur 3.13). Bij het beginnen van het overstromen van de overlaat leidt de nieuwe vorm van de kruin tot een aanval op het korte vlakke deel achter de balk. Dit deel van de overlaat is ingegoten met beton om de verhoogde aanval aan te kunnen. Het zwakste punt is dan te vinden daar waar de penetratie met beton eindigt.

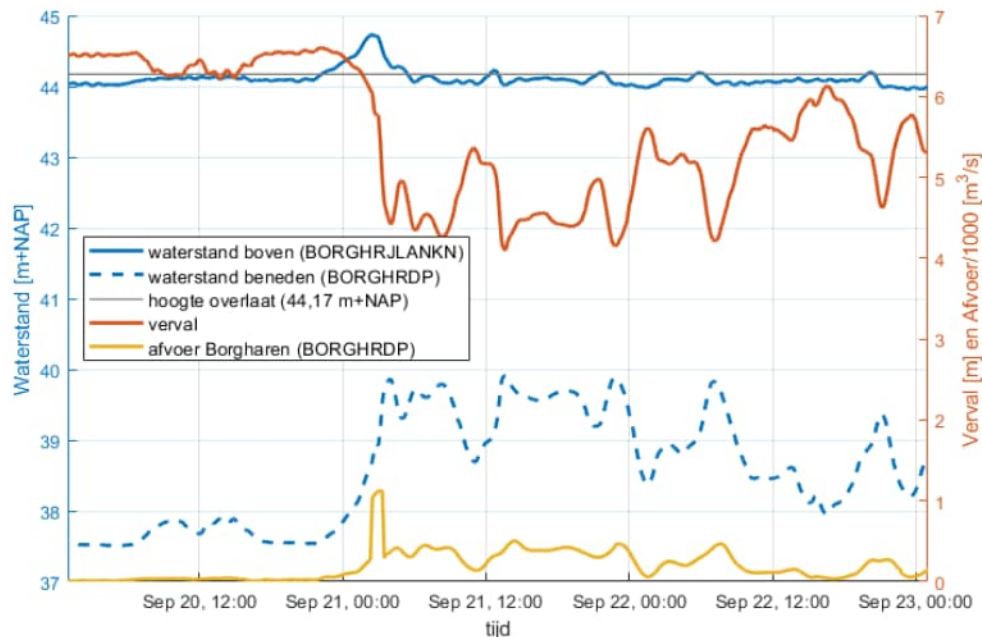
Door een gerapporteerde omissie in de bediening van stuw Borgharen ontstond op 21 september een hele korte piek in de afvoer op de Maas bij de stuw, zie Figuur 4.1. De bovenstroomse waterstand liep daarbij op tot 44,4 m+NAP, terwijl de benedenstroomse waterstand slechts 39,9 m+NAP was. Dit leverde een verval over de overlaat op van 4,5 meter. Hierbij stond er geen water aan de teen van de overlaat. Aangezien dit in september plaatsvond, stond de klep op de overlaat nog omhoog (44,17 m+NAP).

Figuur 4.1 Waterstandsverloop boven- en benedenstrooms van Borgharen (linker y-as), verval (boven – beneden) en afvoer/1000 bij Borgharen (rechter y-as) in september 2014.

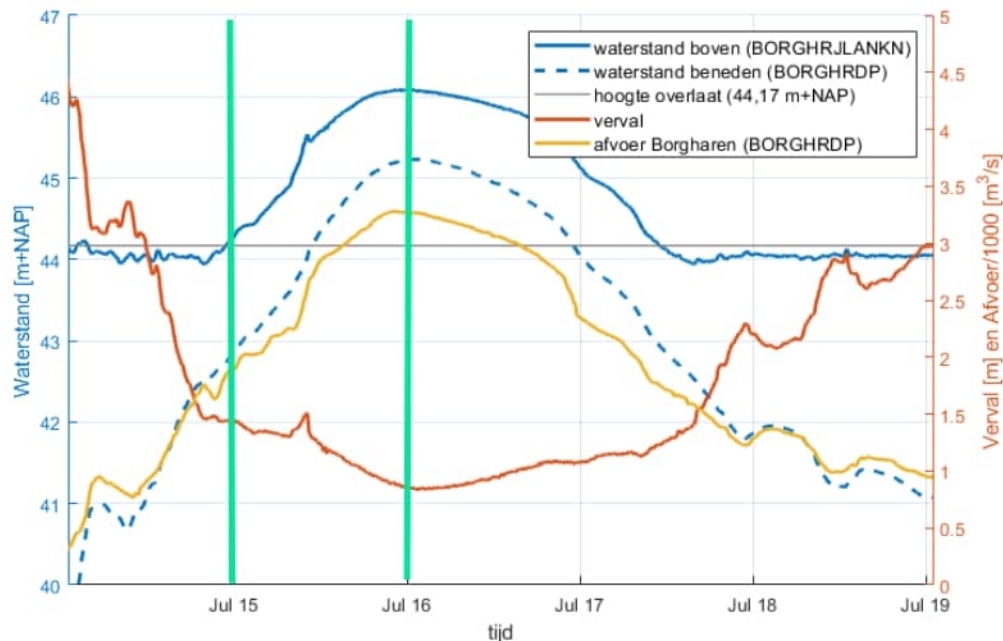
Tijdens het zomerhoogwater van juli 2021 liep de afvoer en de waterstand op de Maas snel op tot een afvoer van 3.310 m<sup>3</sup>/s bij Sint-Pieter. Aangezien het in de zomerperiode was, stond de klep op de overlaat omhoog (dus een kruinhoogte van 44,17 m+NAP). Ten tijde dat de overlaat begon met overstromen (zie eerste groene lijn in Figuur 4.4) was de afvoer op de Maas ca. 1750 m<sup>3</sup>/s en het verval over de overlaat ca. 1,5 meter. Tijdens de piek van het hoogwater (tweede groene lijn in Figuur 4.4) was de waterstand bovenstrooms opgelopen tot 46,1 m+NAP, maar de benedenstroomse waterstand was ook flink gestegen naar 45,2 m+NAP, zodat het verval over de overlaat nog maar 0,9 m bedroeg.

Figuur 4.4 Waterstandsverloop boven- en benedenstrooms van Borgharen (linker y-as), verval (boven – beneden) en afvoer/1000 bij Borgharen (rechter y-as) in juli 2021.

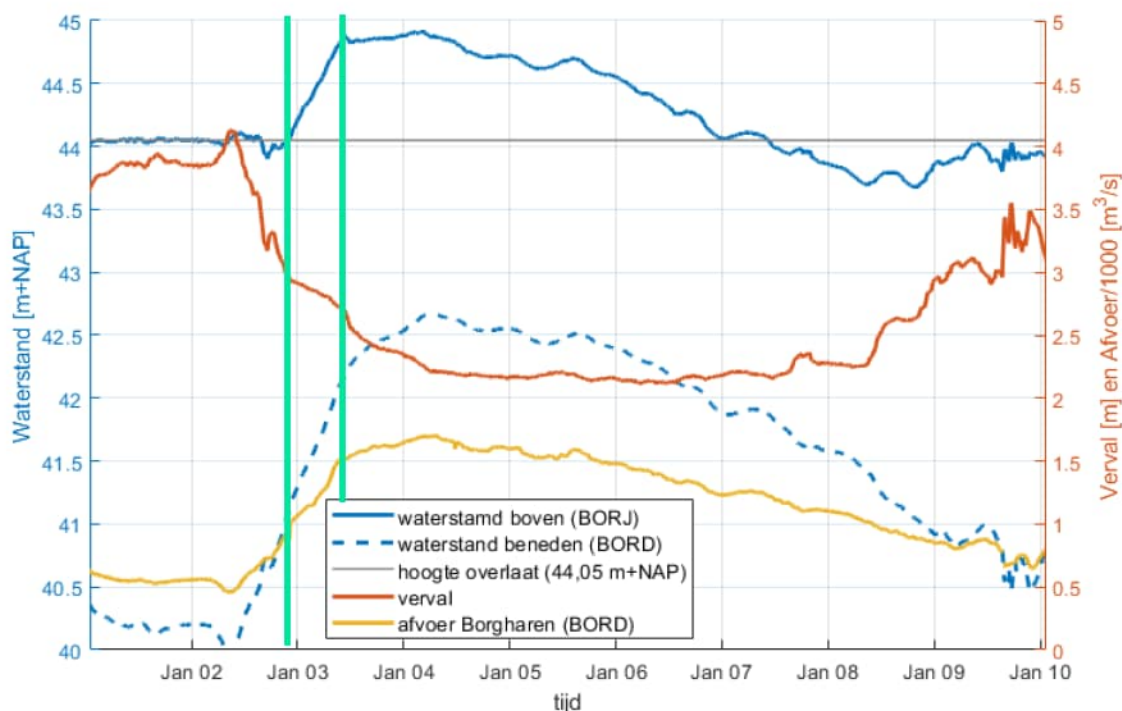
Ten tijde van het bezwijken van de overlaat in januari 2024 was er een kleine hoogwatergolf op de Maas. Omdat dit gedurende de winterperiode was, stond de klep omlaag en was de hoogte van de overlaat 44,05 m+NAP. Toen de overlaat begon met overstromen (zie eerste groene lijn in Figuur 4.10) was de afvoer op de Maas ca. 1000 m<sup>3</sup>/s en het verval over de overlaat circa 2,9 meter. Dit grote verval bij dit relatief lage debiet is toe te schrijven aan het feit dat de scheepvaartopening bij stuw Borgharen gesloten is. De knik die rond 12:00 op 3 januari te zien is in de bovenstroomse waterstand (rond 44,8 m+NAP) is waarschijnlijk het moment waarop de overlaat is bezweken (zie tweede groene lijn in Figuur 4.10). Deze knik wordt niet veroorzaakt door het overstromen van de (dichte) scheepvaartopening bij stuw Borgharen, want die overstroomt al bij een bovenstroomse waterstand van 44,2 m+NAP. De afvoer op de Maas was toen ca. 1500 m<sup>3</sup>/s en het verval was toen ca. 2,7 m (nog steeds relatief erg groot).

*Figuur 4.10 Waterstandsverloop boven- en benedenstrooms van Borgharen (linker y-as), verval (boven – beneden) en afvoer/1000 bij Borgharen (rechter y-as) in januari 2024.*

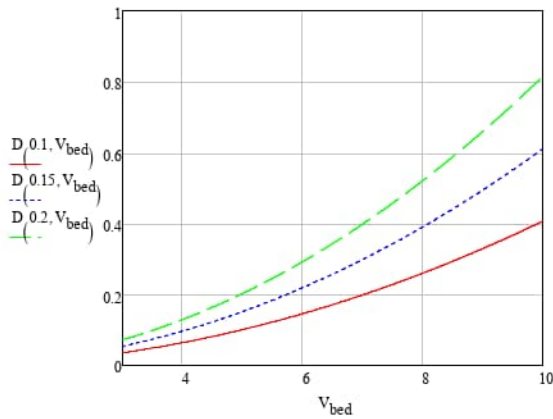
De stroomsnelheid die opgetreden is bij recente schades is mogelijkwerwijs in de orde van 8 m/s geweest. Dat zou betekenen, zie ook Figuur 5.3, uitgaande van een liftcoëfficiënt van 0,15 dat de bekleding minimaal 0,4 m dik moet zijn om deze statische overdruk te kunnen weerstaan. Hoe dik de bekleding precies is geweest, is op dit moment niet bekend, maar uitgaand van de foto's in hoofdstuk 4 lijkt deze minder dan 0,4 m te zijn.

Figuur 5.3: Minimale dikte bekleding als functie van stroomsnelheid

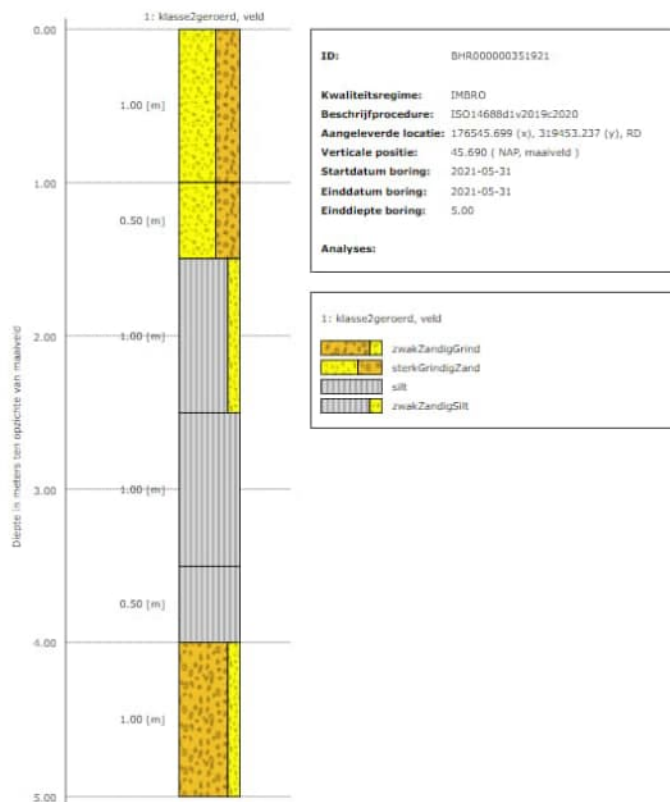
De ondergrondopbouw ter plekke van de dam is onduidelijk, er zijn geen doorsnedes in lengte- en breedterichting beschikbaar. Het (voor het nieuwe ontwerp) gedane onderzoek is vooral uitgevoerd in grondlichamen *naast* de dam. Deze laten een mix van klei, leem en zandige grindlagen zien tot ongeveer 36 m+NAP (bovenkant dam is ongeveer 44 m+NAP), zie Figuur 5.5. Lager dan 36 m+NAP ligt een harde mergellaag, welke volgens een geologisch rapport doorsneden wordt door met grind opgevulde erosiesleuven. De mergel wordt ook verondersteld relatief homogeen te zijn onder de dam. Alles boven de mergel is onduidelijk. De getrokken damwanden laten een lengte zien van orde 2,5 m (zie ook Figuur 2.2: damwand is van 41,50 tot 44,00 m+NAP). Dit resulteert waarschijnlijk in enkele meters met onbekend materiaal tussen onderkant damwand en bovenkant mergel, wat verschillende vormen van interne erosie tot gevolg kan hebben aangezien er water door de dam kan stromen. Hoe waarschijnlijk dit is, is niet te zeggen zonder aanvullend grondonderzoek en berekeningen ter plekke van de dam. Bij installatieproeven van damwanden ten behoeve van de nieuwe overlaat werden, op basis van mondelinge overbrenging, geen grote verschillen gevonden tussen de zijkanten en ter plekke van de dam. Wat enige mate van homogeniteit impliceert.

Figuur 5.5 Grondopbouw naast de dam (Bron: Presentatie [redacted] (2024))

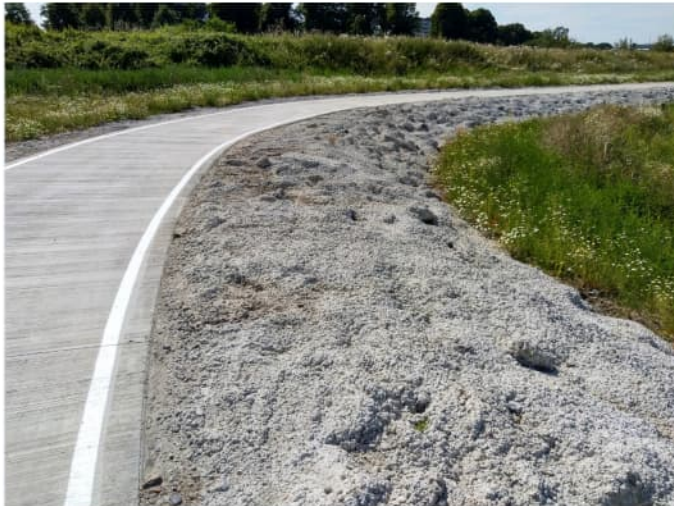
De bovenkant van het instroomwerk bestaat uit een betonnen fietspad met aan weerszijden breuksteen in beton, zie Figuur 6.2. Het instroomwerk is gedimensioneerd op instroom met gevuld Bosscherveld, dus met tegendruk benedenstrooms. Het instroomwerk kent momenteel geen bescherming tegen erosie aan de benedenstroomse zijde in de teen of horizontaal vlak tegen terugschrijdende erosie. In 2021 is er ook schade aan bovenstroomse zijde opgetreden door suboptimale stroomgeleiding van de instroom. Deze schade is beperkt gerepareerd.

*Figuur 6.2 Westelijke dijk (instroomwerk) natuurpark Bosscherveld.*

benedenstrooms lager is en het verval hoger. Dit leidt tot grotere belastingen op het instroomwerk. Bij het ontwerp (en tijdens de uitvoering) van de nieuwe overlaat Bosscherveld moet hier rekening mee worden gehouden. Dit kan gedaan worden door er voor te zorgen dat de nieuwe overlaat niet leidt tot hogere belastingen op het instroomwerk bij rivierverruiming Bosscherveld of anderzijds door het instroomwerkdijk (indien nodig) aan te passen aan de condities die ontstaan door het nieuwe ontwerp van de nieuwe overlaat (bijv. door het toevoegen van een woelbak).

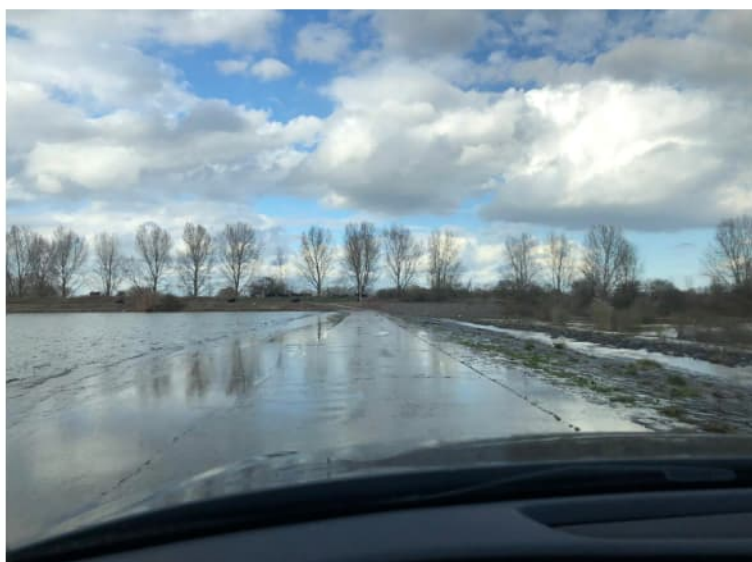
Het gebied achter de overlaat bij Linne is een uitbreiding van het doorstroomgebied van de Maas (zie Figuur 6.6) en treedt in werking boven een afvoer (debiet) van omstreeks 1600 m<sup>3</sup>/s, waardoor een bypass van stuw Linne wordt gecreëerd en de afgesneden Maasbocht direct benedenstrooms van de overlaat watervoerend wordt. De overlaat is bij de hoogwaters van 1993 en 1995 flink beschadigd geraakt (zie Figuur 6.8) en daarna hersteld met een zwaarder constructie in 1995 (zie Figuur 6.9). Net als bij de schades aan overlaat Bosscherveld is de schade hoog op het talud ontstaan en niet aan de teen.

Figuur 6.7 Foto van de overlaat Linne in 2020 (stroming van links naar rechts).

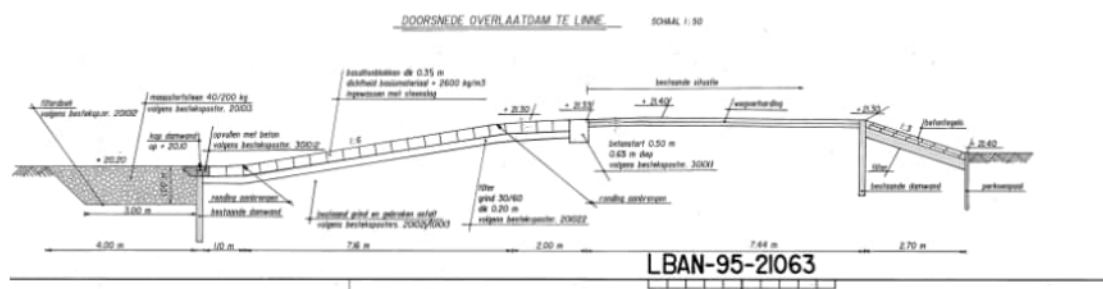
Figuur 6.9 Ontwerptekening overlaats nabij stuw Linne (stroming van rechts naar links).

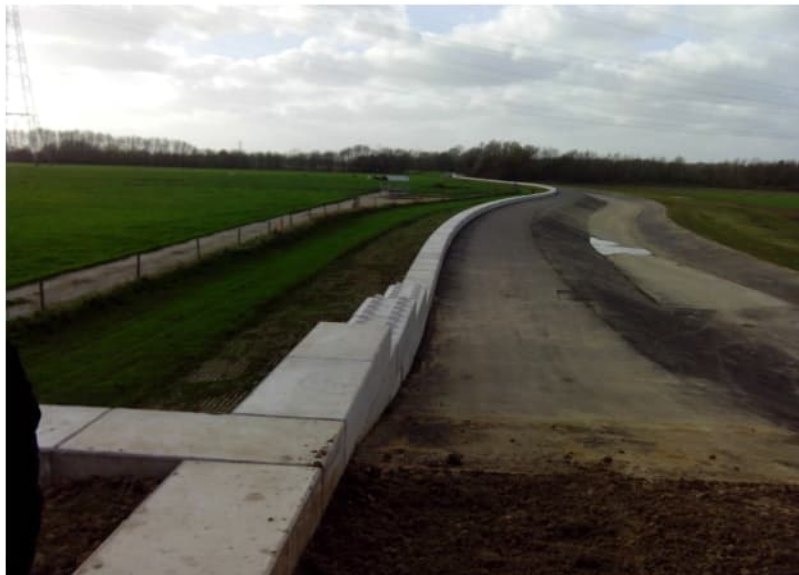
Figuur 6.11 Foto van inlaatlocatie/instroom/overlaat drempel LKW-Zuid (de instroming is van links naar rechts). Datum onbekend.

De beide constructies zijn relatief recent ontworpen en uitgevoerd en hebben een geringe afmeting (in hoogte). De zuidelijke inlaat is een constructie van asfalt beton en betonblokken en er is een drempel aanwezig op de kruin (zie Figuur 6.11 en Figuur 6.12) die in principe tot hogere hydraulische belastingen leidt. De vraag is in hoeverre dit hydraulisch is getoetst. Daarnaast is er veel (houtvormende) begroeiing zichtbaar op de noordelijke inlaat, zie Figuur 6.13, wat ook zou kunnen leiden tot schade aan de constructie. Bij doorbreken is er echter geen risico op het leeglopen van het stuwpand door de dijk langs het Lateraalkanaal. Het retentiegebied zou alleen (veel) langer onder water blijven staan.

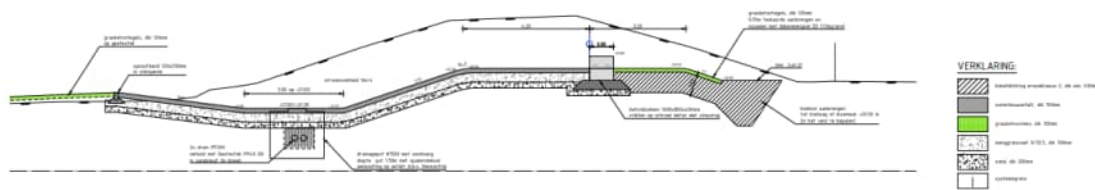
Figuur 6.12 Ontwerptekening drempel Lateraal-Kanaal-West (zuid).

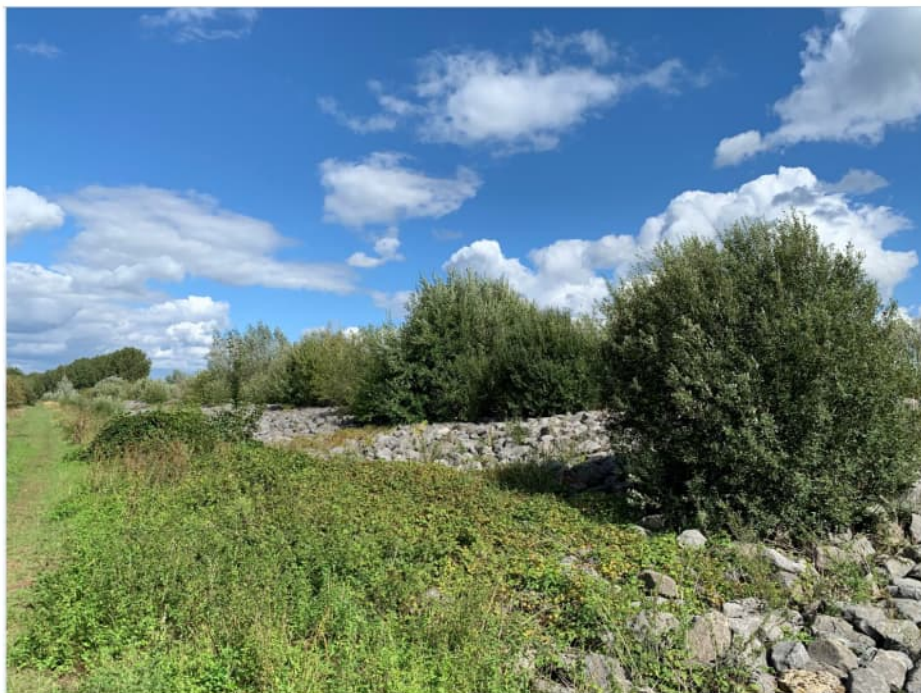
Figuur 6.13 Foto van de instroomdrempel van de noordelijke inlaat van Lateraal-kanaal west (benedenstroomse zijde). Datum onbekend.

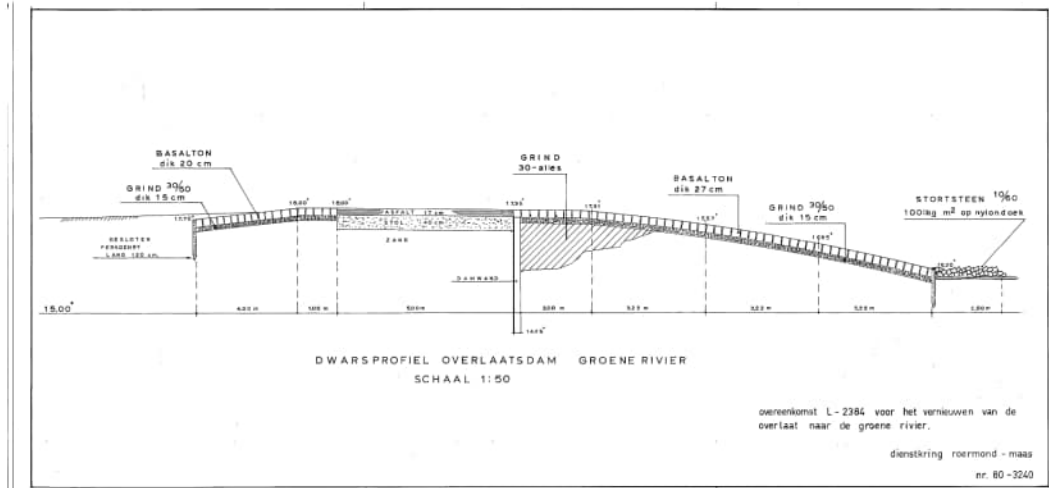
De overlaat De Weerd/Groene Rivier Roermond (zie Figuur 6.15) is aangelegd iets ten noordoosten van Roermond (zie Figuur 6.10) en vormt tijdens hoogwater (ca. 1750 m<sup>3</sup>/s) de verbinding tussen de Noorderplas, via de Groene Rivier (en beneden toelidskanaal sluis Roermond) naar het Lateraalkanaal en uiteindelijk de Maas. De dam heeft in de jaren 80 tijdens hoogwater ook een keer flinke schade opgelopen, maar daarna nooit meer. Net als in de herziene situatie bij Linne bestaat de overlaat uit een geleidelijke overgang in helling van de kruin naar het afwaartse talud (zie Figuur 6.16).

Figuur 6.16 Dwarsprofiel van Overlaat Groene rivier Roermond (water stroomt van links naar rechts).

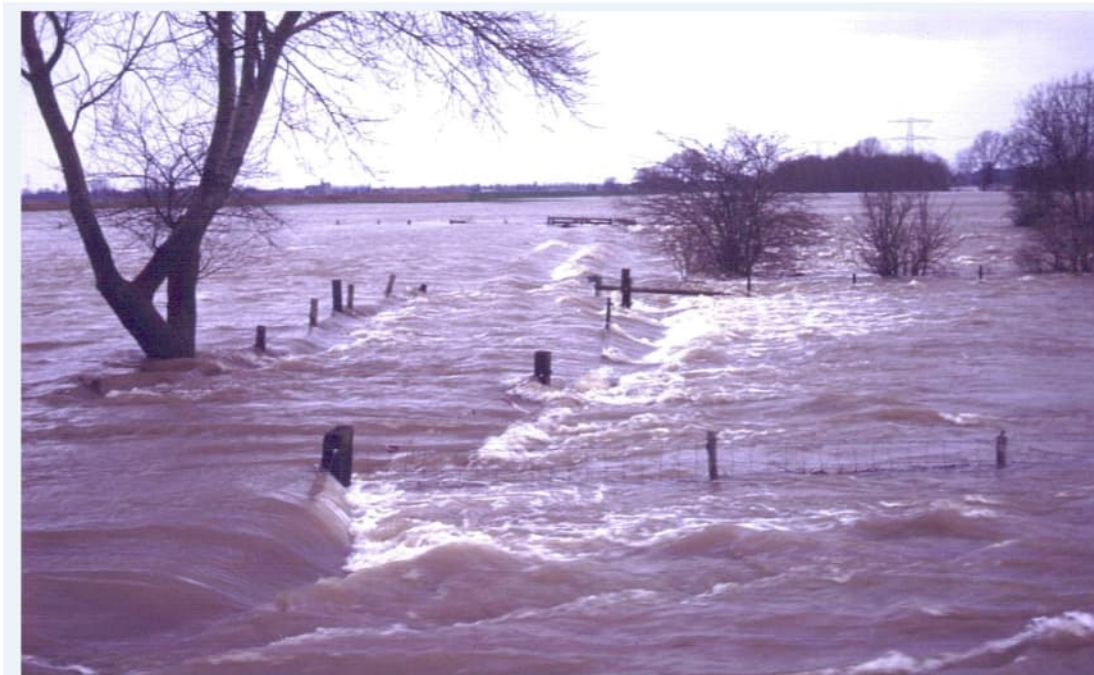
*Figuur 6.18 Stroming tijdens hoogwater januari 2003 bij overlaat Contelmo.*
