ONDERZOEKRAAD
VOOR VEILIGHEID

Spoorwegongeval Voorschoten

Den Haag, mei 2024

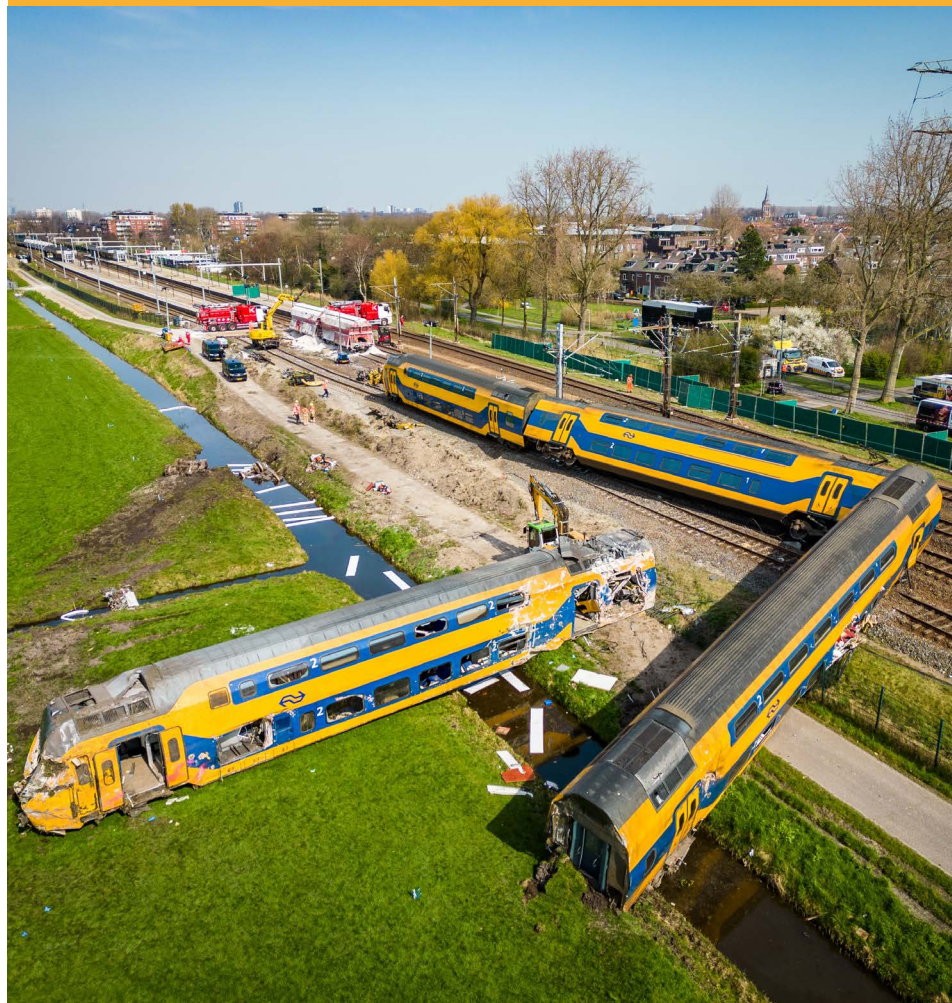
Foto cover: Luchtfoto ontsporing (bron: Josh Walet Fotografie).

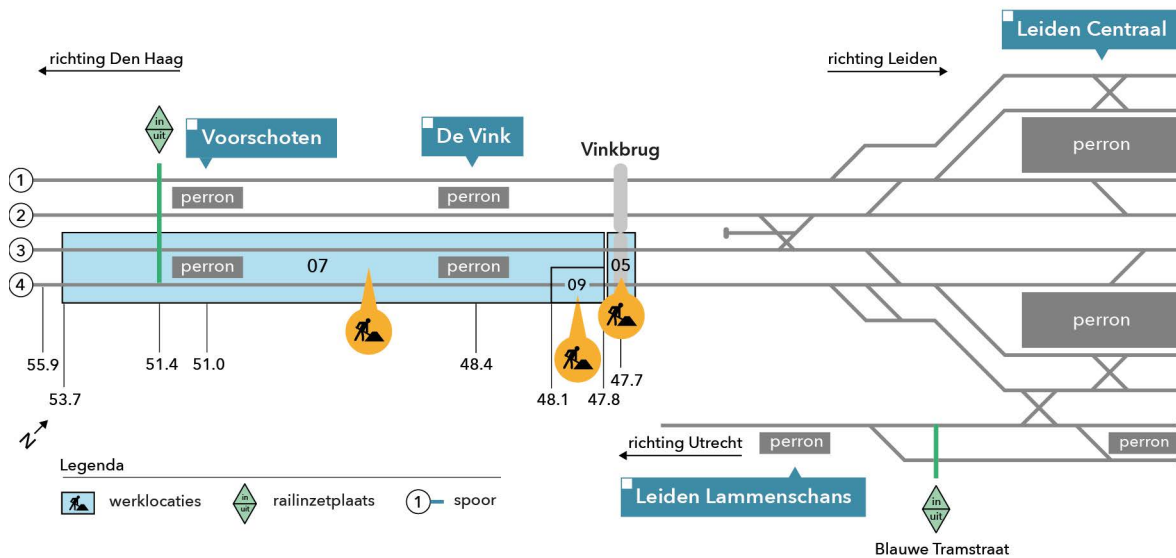
07 ligt op spoor 3 en 4 vanaf – vanuit Den Haag Mariahoeve gezien – 5 km voor station Voorschoten tot aan spoorbrug: Vinkbrug. De werkzaamheden op werklocatie 07 en 09 zijn geïnitieerd op basis van eerdere ultrasoonmetingen waarbij gebreken zijn vastgesteld aan de spoorstaven.

▲ Figuur 52 schematische weergave van (fragment) werkplek onttrekkingstekening, van Den Haag Mariahoeve tot en met een deel van station Leiden Centraal met werklocaties 05, 07 en 09.

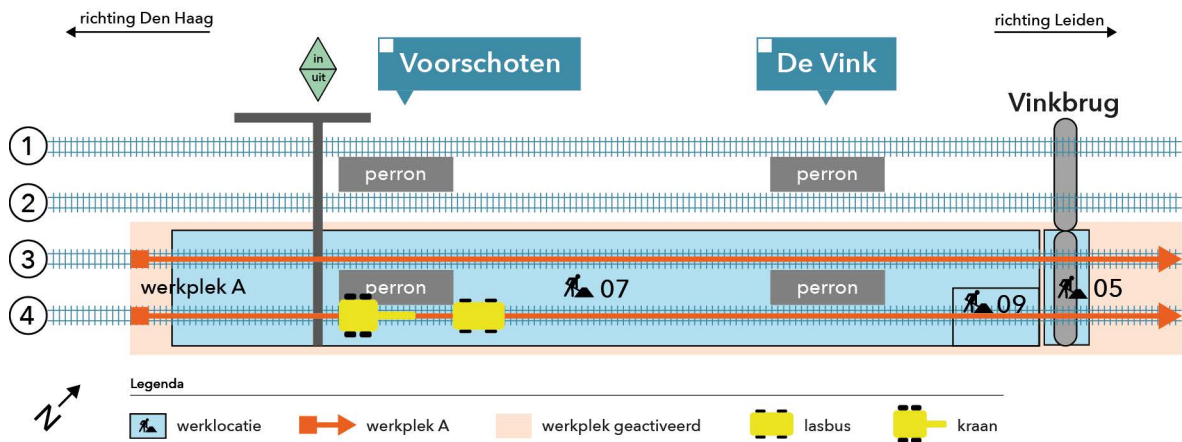
▲ Figuur 65: Fragment van baanvak Leiden - Den Haag, werkplek A geactiveerd en werkplek B is gedeactiveerd sporen 1 en 2 zijn in dienst.
