ONDERZOEKSRAAD  
VOOR VEILIGHEID

# Viskotter zinkt door falend lenspompstelsel

Lessen uit het voorval met de UK-160  
Riemda, 23 december 2020

*Den Haag, mei 2022*

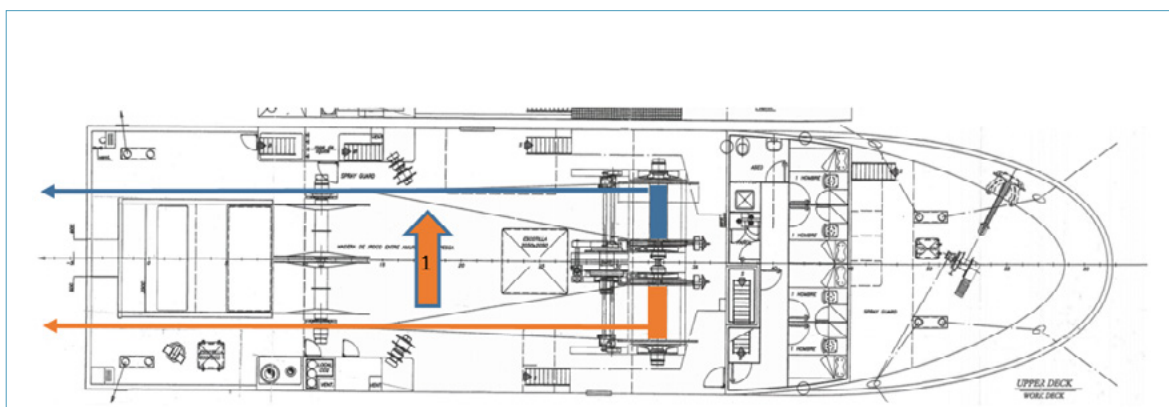
Ondanks het overpompen van de bunkers werd de slagzij over stuurboord juist groter. Hierop werd de beslissing genomen om als eerste stap de vislijn over bakboord te laten halen (in blauw op figuur 2) in plaats van over stuurboord (oranje). Dit zodat de trekkracht van het visnet niet meer op stuurboord maar over bakboord zou werken. Dit bracht echter geen verandering in de slagzij met zich mee.

Figuur 2: Bovenaanzicht hoofddek – Achterdekhandelingen stap 1 Oorspronkelijke configuratie in oranje, nieuwe configuratie in donkerblauw. (Bron: Maaskant Shipyards Stellendam / ILT)

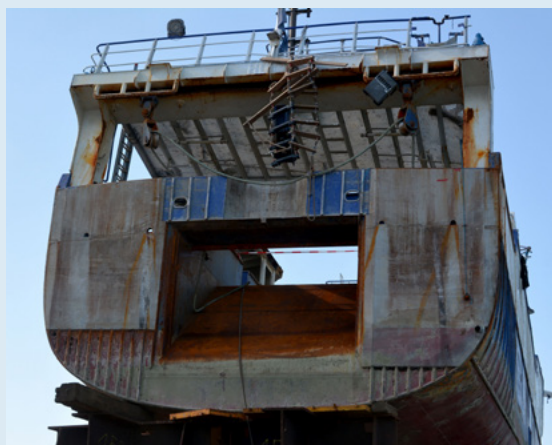
Het scheepsonwerp was gebaseerd op Spaanse methodieken waarbij het schip achteraan een *slipway* (schuin aflopende hekopening) had zoals te zien op figuur 8 en 9 en geen dichte achterkant. Door dit vlak wordt het binnenhalen van de netten vergemakkelijkt aangezien het niet over een staande hekwand gehesen hoeft te worden. De accommodatie was opgedeeld in een officieren- en matrozencompartiment. Het schip werd oorspronkelijk ingezet voor langere visperioden waardoor het beginontwerp was ingericht met vriescellen en hierbij horende vriesinstallaties om de vis langer te kunnen bewaren. Onder de huidige eigenaar waren een deel van deze vriesvoorzieningen niet meer benodigd en werden na het invlaggingsproces uit het schip verwijderd. De compartimentering werd hierbij aangepast.

Figuur 8: UK-160 voorzien van hekopening.

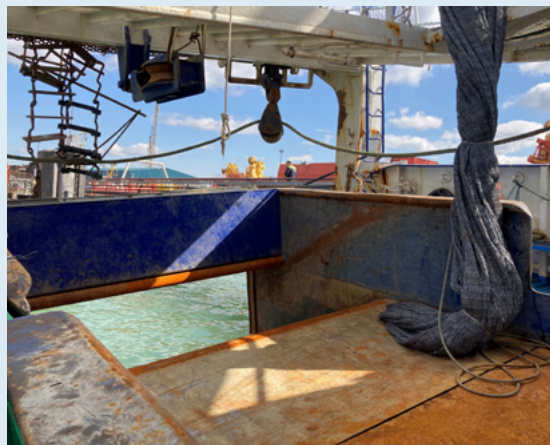
Figuur 9: Hekopening UK-160.

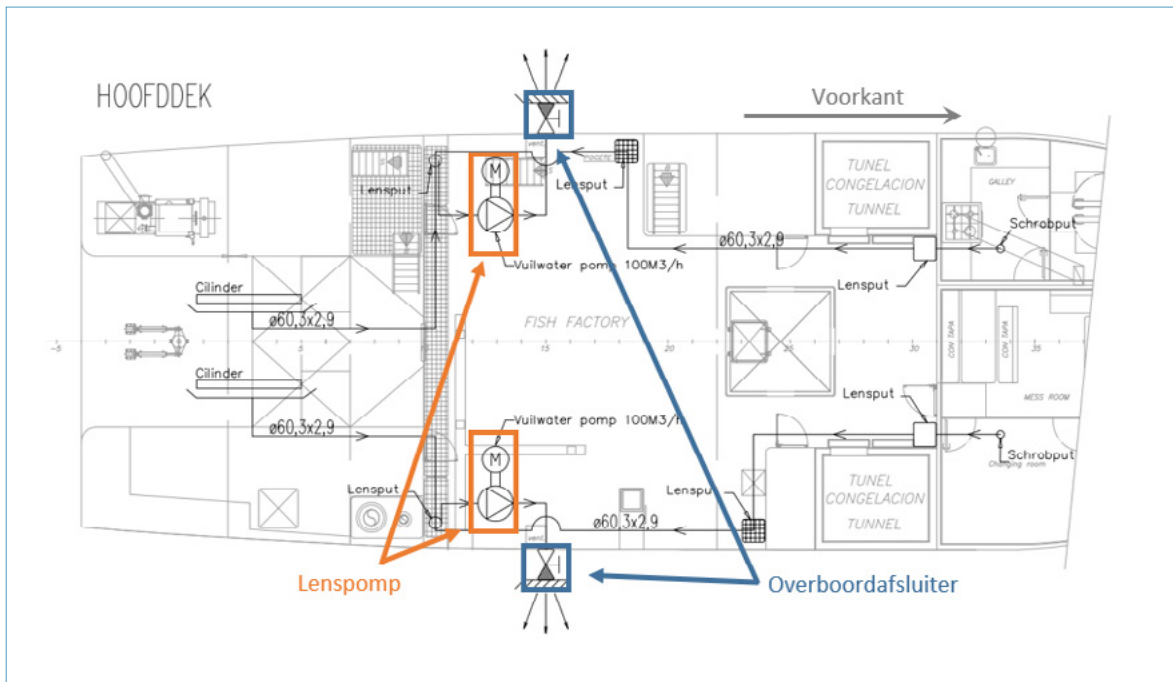
Figuur 12: Lensschema visverwerkingsdek – Bovenaanzicht. (Bron: Maaskant Shipyards Stellendam / ILT)

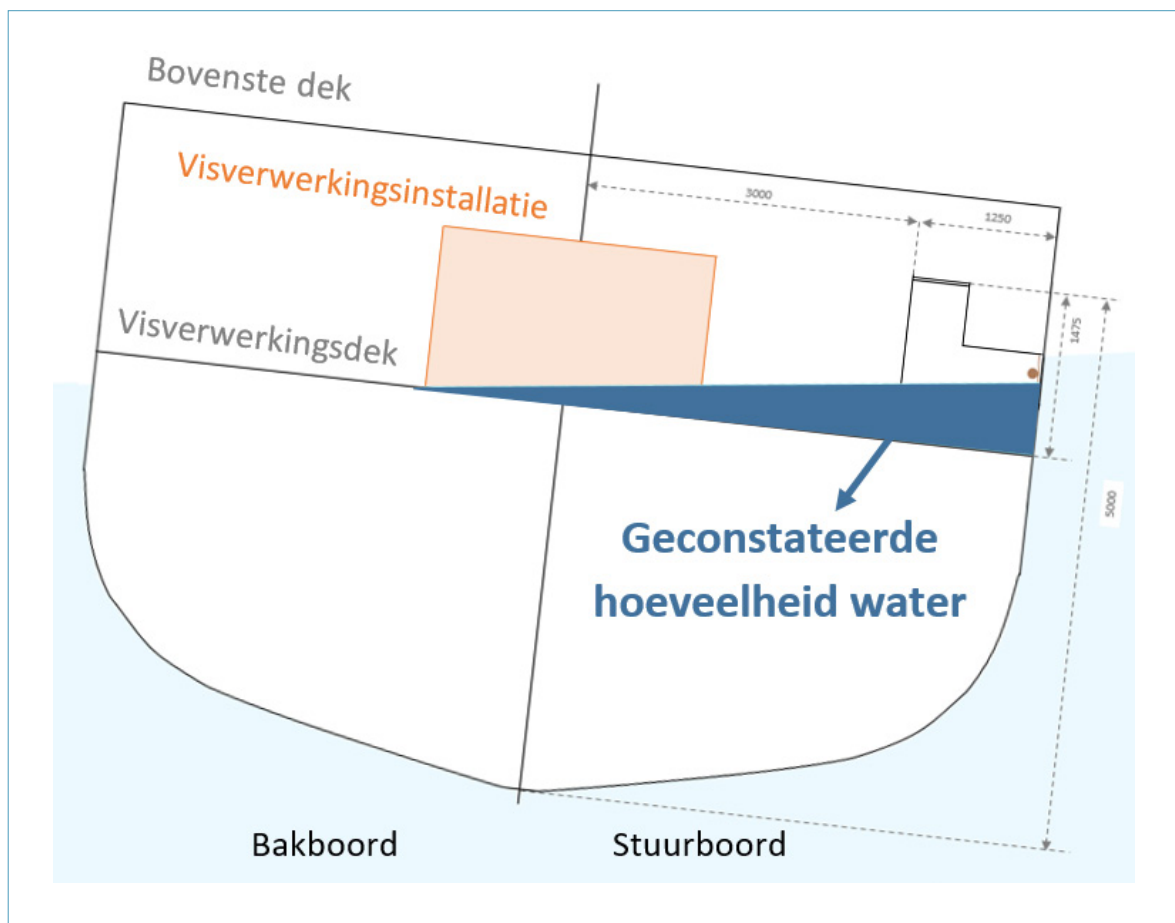
Bij inspecties van de romp vertoonde de buitenkant van het schip ter hoogte van het visverwerkingsdek geen perforaties die zouden kunnen leiden tot het naar binnenstromen van zeewater. De uitlaat van de visafvalstortkoker zat echter ter hoogte van de waterlijn. Deze rompconfiguratie zorgde voor een aanslag op de waterdichte integriteit van het visverwerkingsdek op momenten dat het luik niet werd afgesloten. Ondanks dat het water op progressieve wijze in het visverwerkingsdek moet zijn gestroomd, werd intern geen schade aan leidingen vastgesteld. De capaciteit van de zeewaterpompen, die het schip voorzien van spoelwater, is echter ruimschoots voldoende om de aanwezige hoeveelheid water binnen de gestelde termijn naar binnen te pompen.

Door een onverklaarbare reden maakte het schip een plotse slagzij naar stuurboord. De slagzij was niet de aanleiding voor het zinken maar hoogstens een meewerkende factor in het falen van de barrières. De haal was voldoende om de overtollige hoeveelheid water naar stuurboord te verplaatsen en dusdanig te laten ophopen dat een touw door een opening in het lensrooster in de lensput terecht kon komen.

Figuur 17: Dwarsdoorsnede visverwerkingsdek.

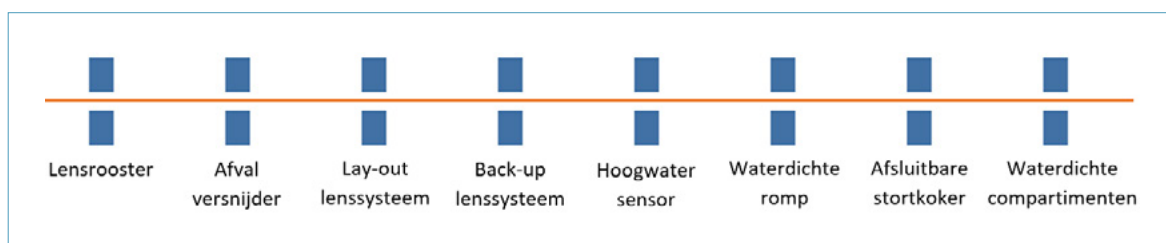
De Onderzoeksraad heeft in zijn analyse van het zinken van de UK-160 een aantal falende of niet aanwezige barrières geconstateerd (zie figuur 18). Op de volgende barrières gaat dit analysehoofdstuk nader in:

- Het beschermend rooster van de lenspomp
- De versnijder op de lenspomp
- Het lenssysteem op het visverwerkingsdek
- De back-up lenspomp
- De algemene hoogwatersensor (visverwerkingsdek)
- De waterdichte integriteit van de romp
- De afsluitbare visafvalstortkoker
- De waterdichte integriteit van het visruim
- De waterdichte integriteit tussen de compartimenten
- De inspecties van de Inspectie Leefomgeving en Transport (ILT)
- De toestand van het schip met betrekking tot de wettelijke stabiliteitsvereisten

Figuur 18: Overzicht fundamenteel falende barrières.

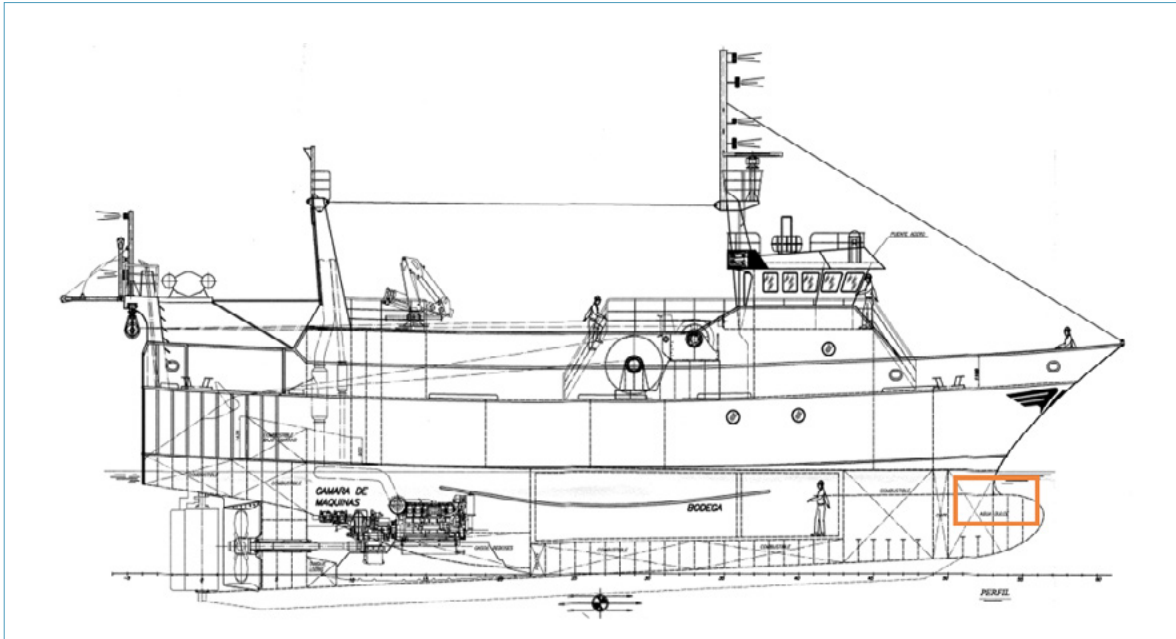
Figuur 36: Scheepsplan onder Spaanse vlag – zijaanzicht (2007). (Bron: Astilleros Armon VIGO S.A)

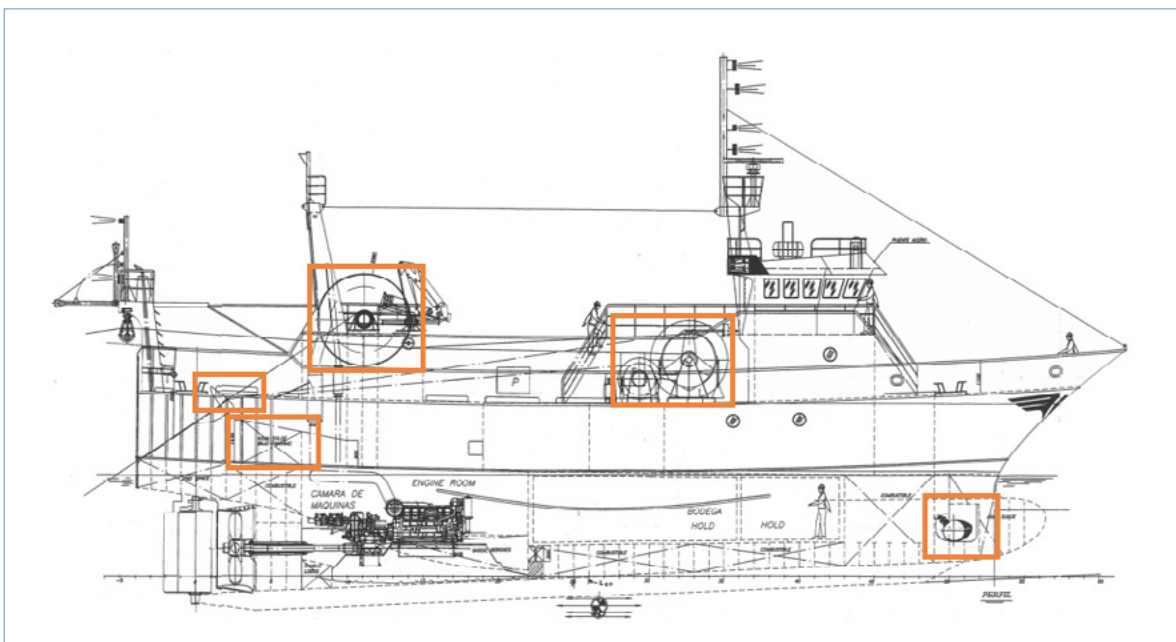
Figuur 37: Scheepsplan onder Nederlandse vlag – zijaanzicht (2018). (Bron: Stabiliteitsboek UK-160)

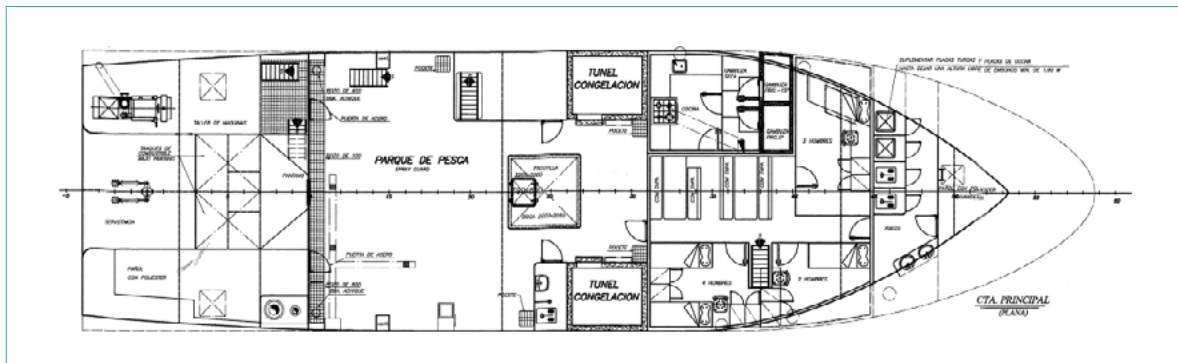
Figuur 38: Scheepsplan onder Spaanse vlag – bovenaanzicht (2007). (Bron: Astilleros Armon VIGO S.A)

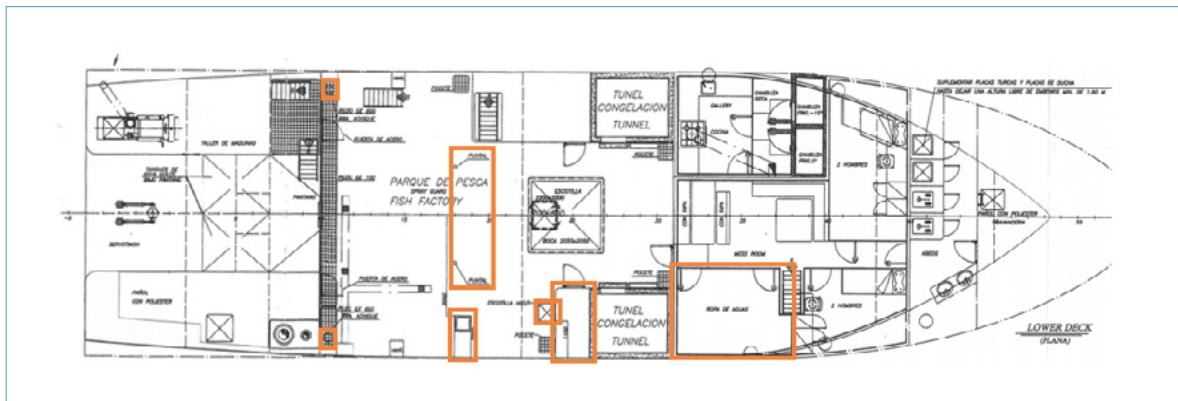
Figuur 39: Scheepsplan onder Nederlandse vlag – bovenaanzicht (2018). (Bron: Stabiliteitsboek UK-160)
