**Onderzoek naar effecten  
aanwezigheid van TGG in  
dijken van de Perkpolder**

Eindrapportage

Rijkswaterstaat PPO

11200482-000-GEO-0022

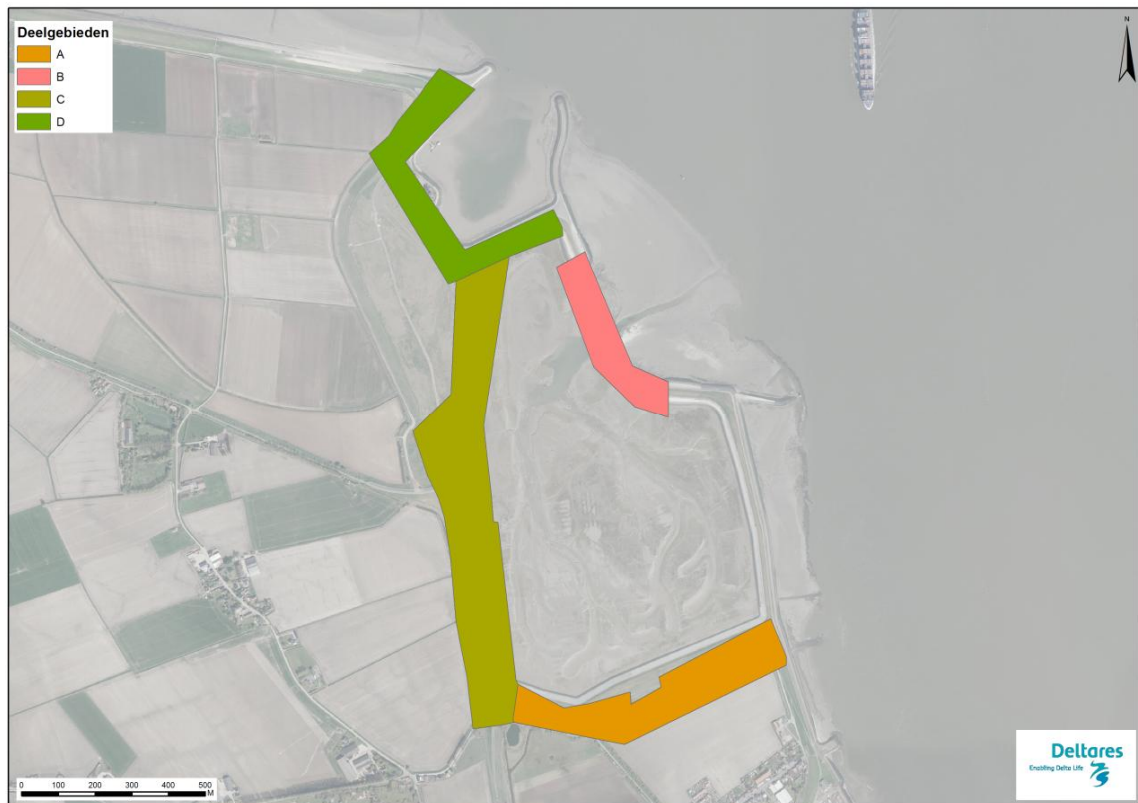
Figuur 2.2 Dijkvakken waarin TGG is toegepast, liggen in de Deelgebieden A, C en D. Deelgebied B betreft de voormalige zeedijk die bij de ontpoldering is verwijderd

In de Deelgebieden<sup>1</sup> A en C heeft onderzoek naar de toplaag plaatsgevonden. Het onderzoek in Deelgebied D (nabij de voormalige Veerhaven) moet nog plaatsvinden. De toplaag die aanwezig is bovenop de TGG bestaat uit een goed afdekkende kleilaag. In de Deelgebieden A en C voldoet deze kleilaag aan de vereiste minimale dikte van 0,50 m uit het besluit bodemkwaliteit (Bbk). De deklaag is voorzien van een graszode. Inspectie laat zien dat sprake is van een gesloten graszode. De afdeklaag en de graszode voldoen aan de eisen die aan een dergelijke laag gesteld worden vanuit het wettelijke beoordelingsinstrumentarium voor primaire waterkeringen (WBI2017). Wel heeft de droogte gedurende de zomer van 2018 voor schade aan de graszode gezorgd. Binnen het reguliere beheer en onderhoud van de dijk dient dat te worden aangepakt; bijvoorbeeld door bij te zaaien.

Onderzoek naar de afdeklaag heeft plaatsgevonden in de Deelgebieden A en C (Figuur 2.2). Het onderzoek in Deelgebied D (de voormalige veerhaven) moet nog plaats vinden. Voor onderzoek in Deelgebieden A en C zijn negentig boringen uitgevoerd om de dikte van deze laag te bepalen (Antea, 2018). Bovendien zijn het zoutgehalte en de milieukundige eigenschappen van de grond bepaald. De locaties van onderzoek staan weergegeven in Figuur 4.2. Aanvullend is ook de graslaag, die aanwezig is bovenop de afdeklaag, beoordeeld.

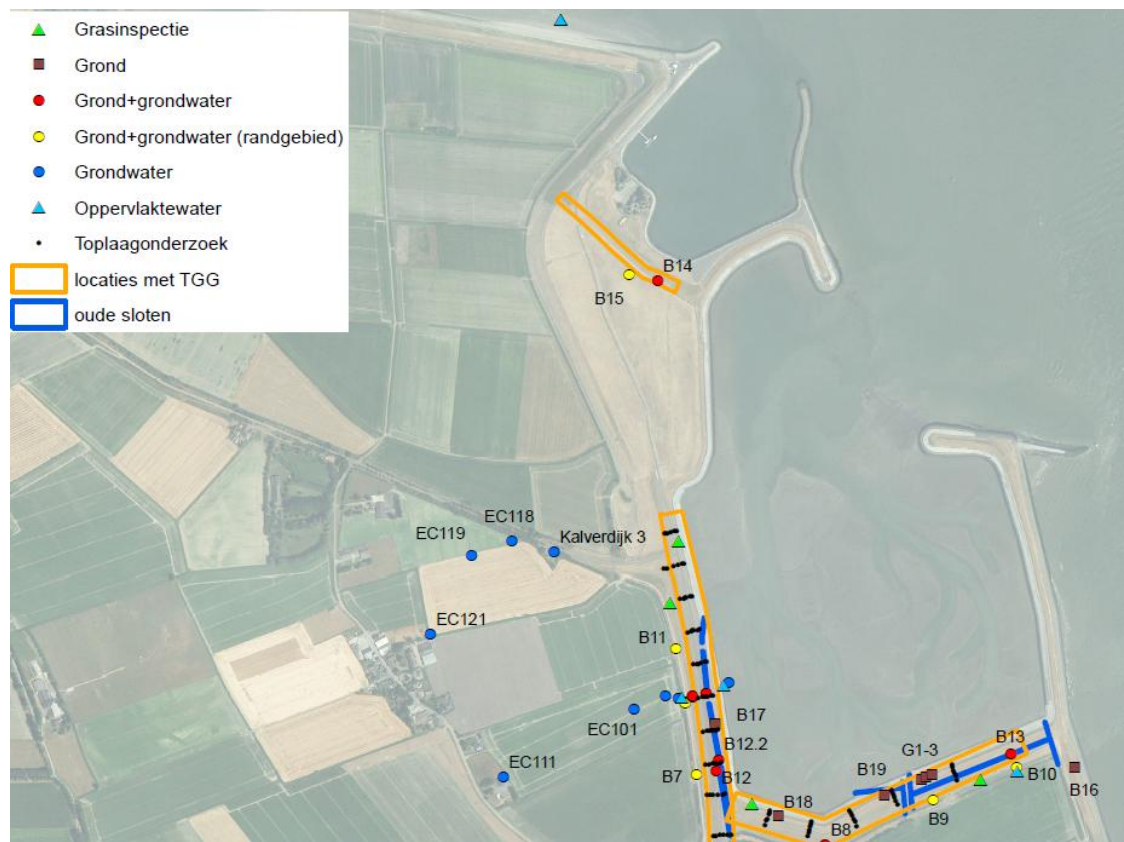
Figuur 4.2 Locaties waar de toplaag is onderzocht (zwarte stippen) ten opzichte van andere analyses

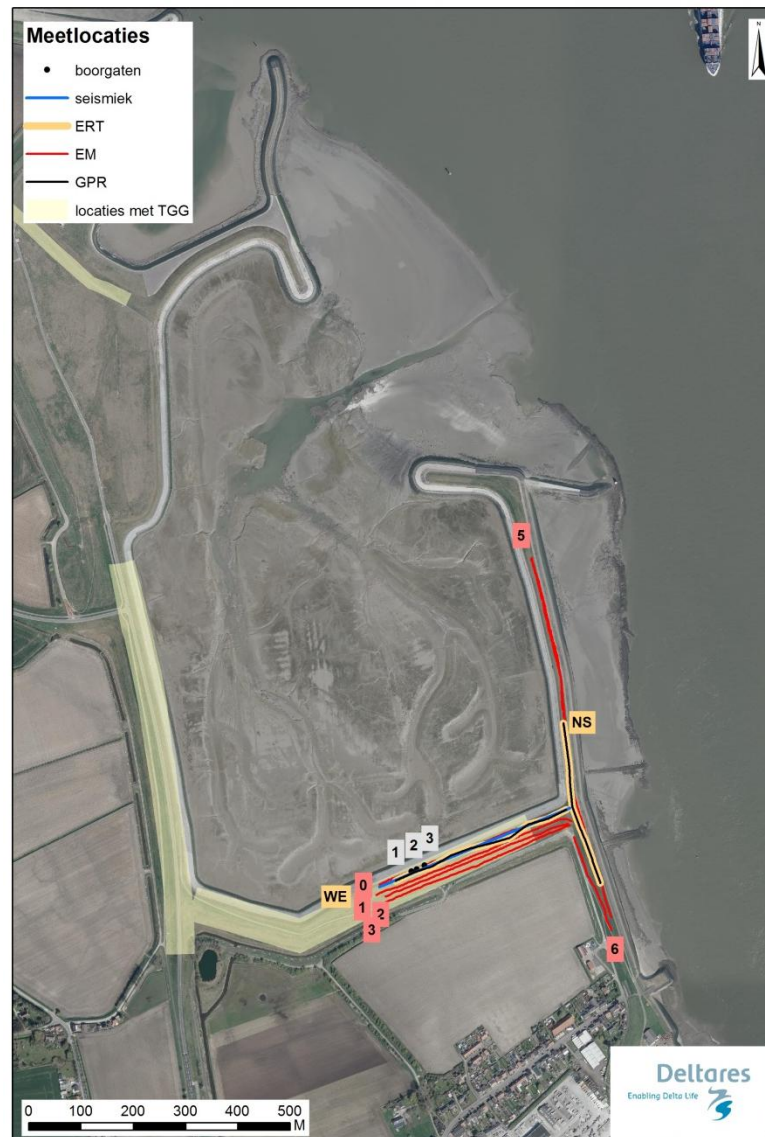
Figuur 5.4 Ligging van de meetlijnen met de verschillende geofysische technieken. ERT = Electrical Resistivity Tomograph, EM = Elektromagnetische inductie, GPR = Ground Penetrating Radar. De boorgaten zijn gebruikt voor EM-Slimflex metingen, voor cross-hole tomografie en VSP = Vertical Seismic Profiling

Diverse geofysische metingen zijn uitgevoerd op de W-O dijk, gelegen in Deelgebied A, waar deels wel en deels geen TGG materiaal verwerkt is, en op de N-Z dijk met (verondersteld) alleen natuurlijk materiaal. De ligging van de meetlijnen met de verschillende technieken en de boorgaten is weergegeven in onderstaande figuur (Figuur 5.4).
