## **38G-102-01 Brug o/d Boven- Merwede**

**Inspectierapport HDC Onderzoek 2021 Periode 2**

**RISK2021-R-38G102-MerweGor-P2HDC-1**

projectnummer 0418701.105  
Ter acceptatie revisie 1.0  
18 augustus 2021

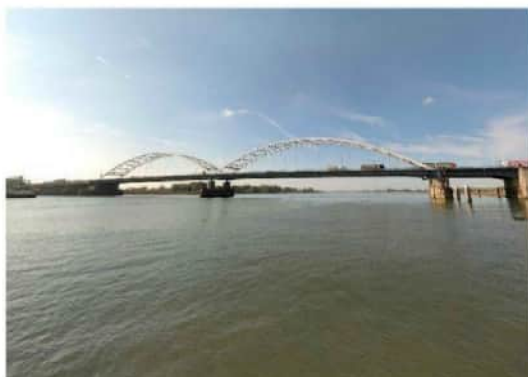
Foto 1: Zijaanzicht kunstwerk.
